通学路危険箇所点検（新たな危険箇所）

川南町立東小学校

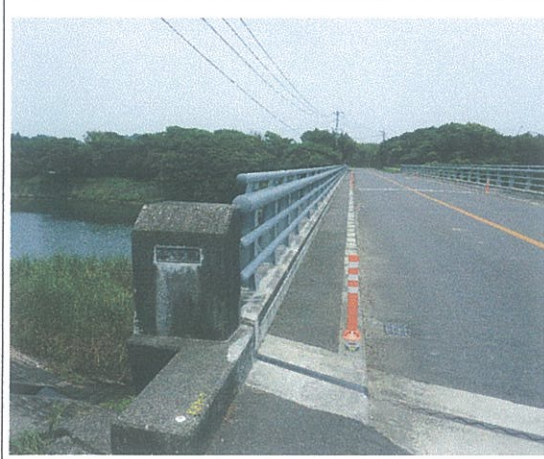
1 県道302号線平田橋

- ・橋の上の歩道の部分がせまい。また、車道との間に段差がほぼない。
- ・車の通過するときは、真横になるうえに、都農に抜ける道路になっているので、スピードはある・大型車は通るので、実際に渡るとかなりの恐怖を感じる。
- ・もし万が一の場合、他の場所に比べ、田畑やあぜに避けるといった非常手段がとれないことが予想されるので、事故に直結する可能性が高い。

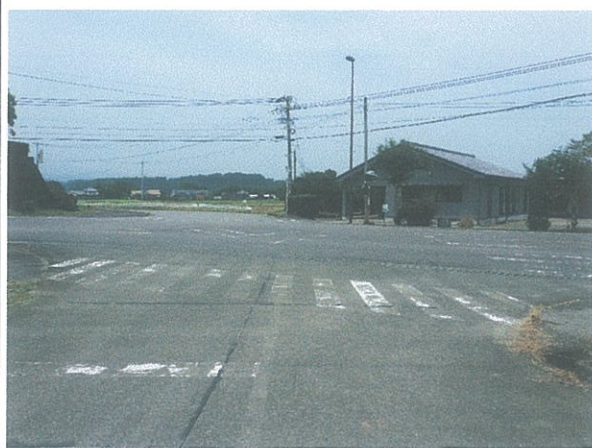
2 伊倉地区営農研修館前交差点（六差路）

- ・右が川南駅方面、左が運動公園方面。
- ・右は見えにくい、左は全く見えない。
- ・朝の通勤時間帯と重なり、スピードを出した車が見えない方向の左側から駅方面に向かうので、かなり危険である。横断歩道も消えかかっている。せめて、左側に横断歩道があると、見えない方向の解消になる。
- ・カーブミラーが設置してあるが、車用なので、歩行者の役にはたっていない。
