通学路対策済箇所 (川南小学校)

県道 尾鈴川南停車場線

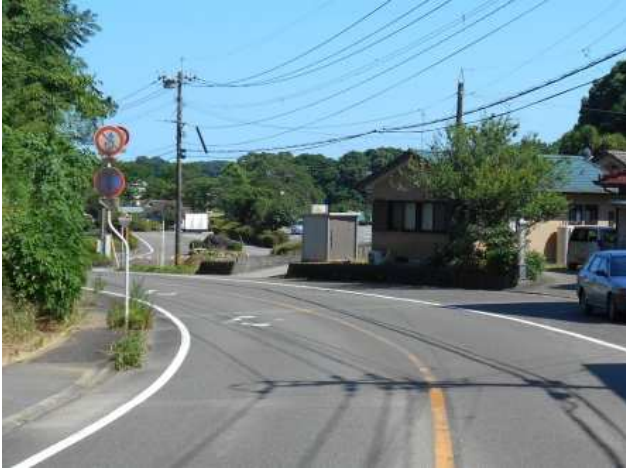
対策前

- ・制限速度を守らず速い速度で走行する。

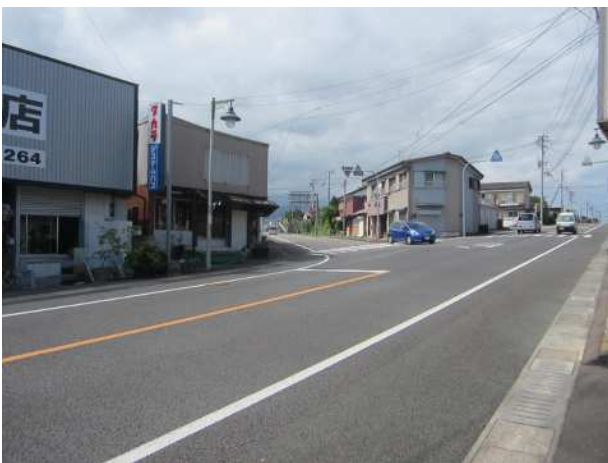
対策前

- ・左折する車が外側線を越えてくるので危険。

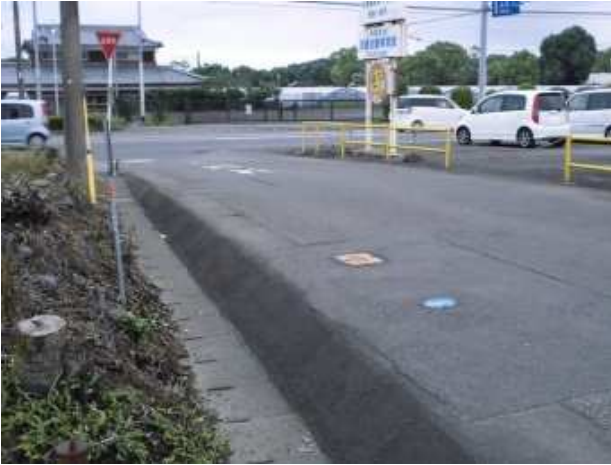
対策前

- ・ 歩道及び区画線がない。
- ・ 車道と側溝に段差があり危険。

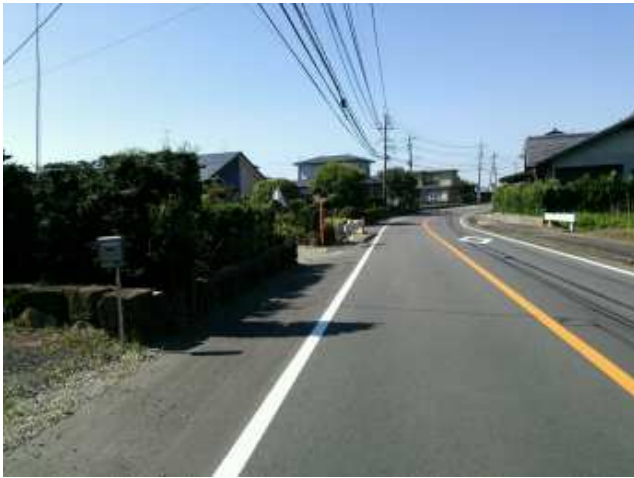
対策前

- ・ 交通量が多いため、歩行者と車の離合時に危険。

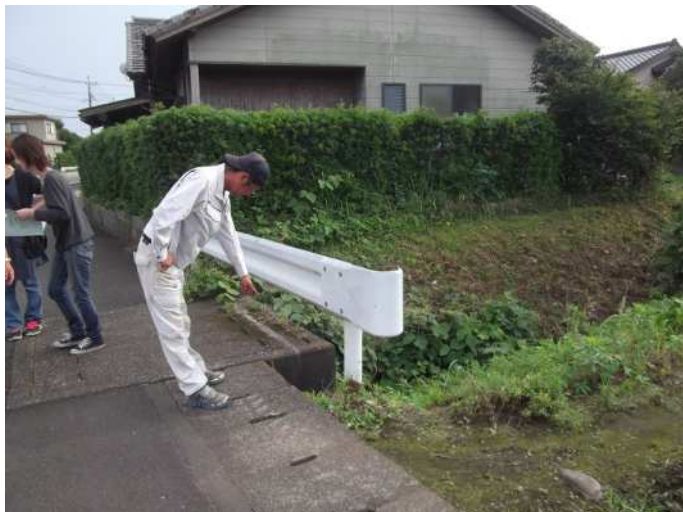
対策前

・ガードレールと歩道間に段差があり危険。

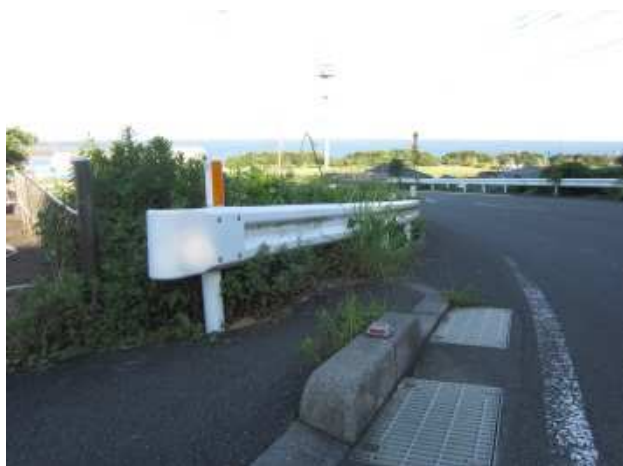
対策前

・途中で歩道がなくなっているため危険。

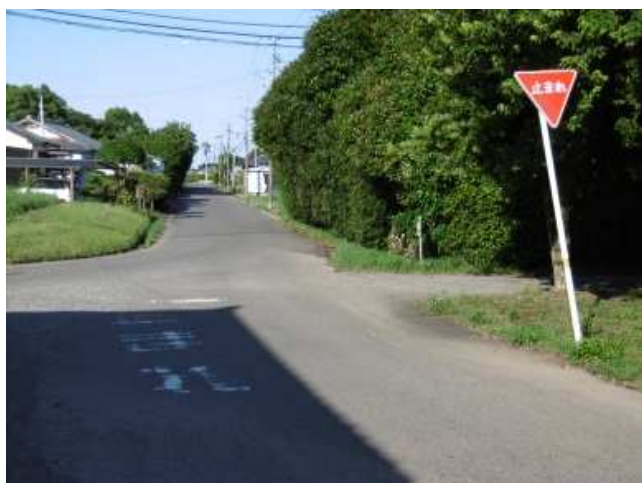
対策前

・「止まれ」の表示が消えかかっている。

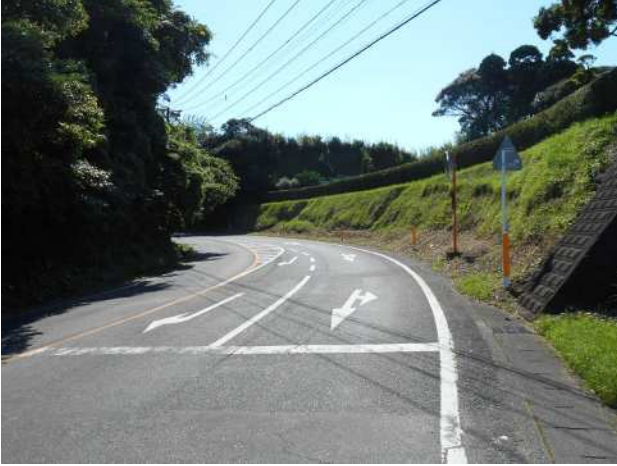
対策前

・ 駅方向に向かう車がスピードを出すか、見通しが悪い方向のため危険。

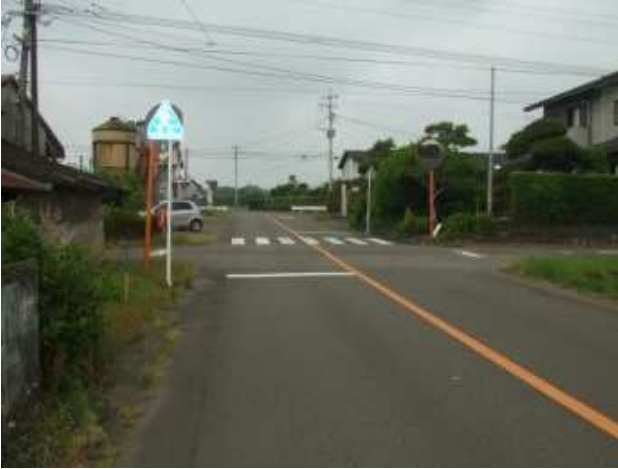
対策前

・車が制限速度を守らず、はやい速度で走行するため横断時に危険。

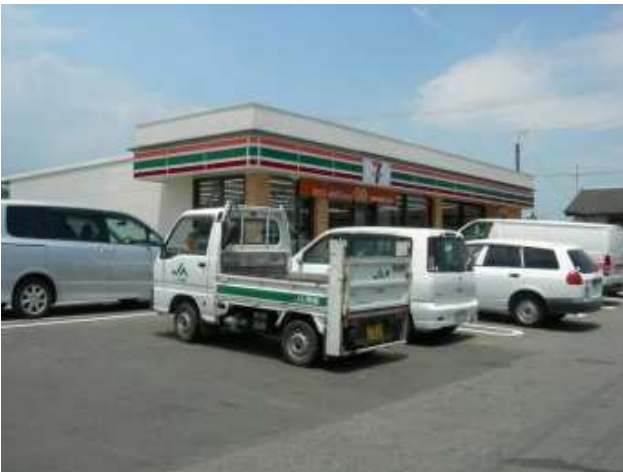
対策前

・車の出入りが多いので危険。

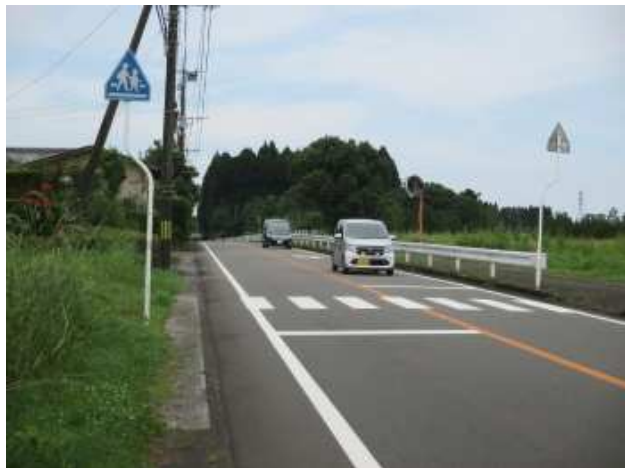
対策前

・歩道がなく大型トラック等が多いため、横断歩道に着くまでが危険。

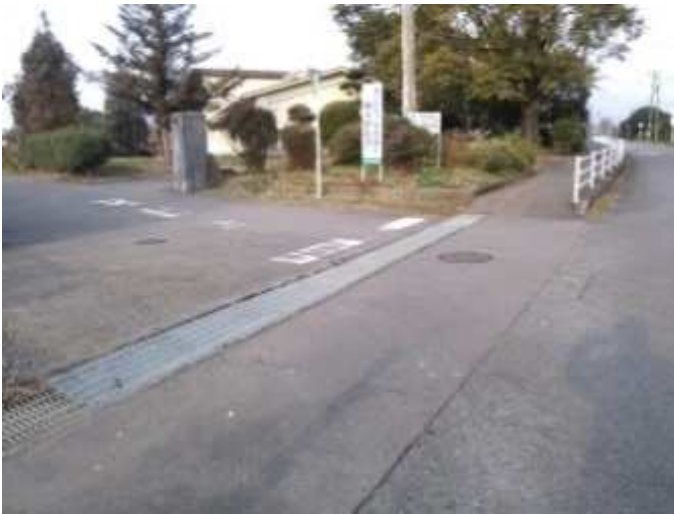
対策前

・側溝蓋が滑りやすいので危険。
