宮崎県 川南町 川南小学校区(No.1) 通学路対策箇所図

宮崎県 川南町 川南小学校区 (No.2) 通学路対策箇所図

宮崎県 川南町 通山小学校区 (No.1) 通学路対策箇所図

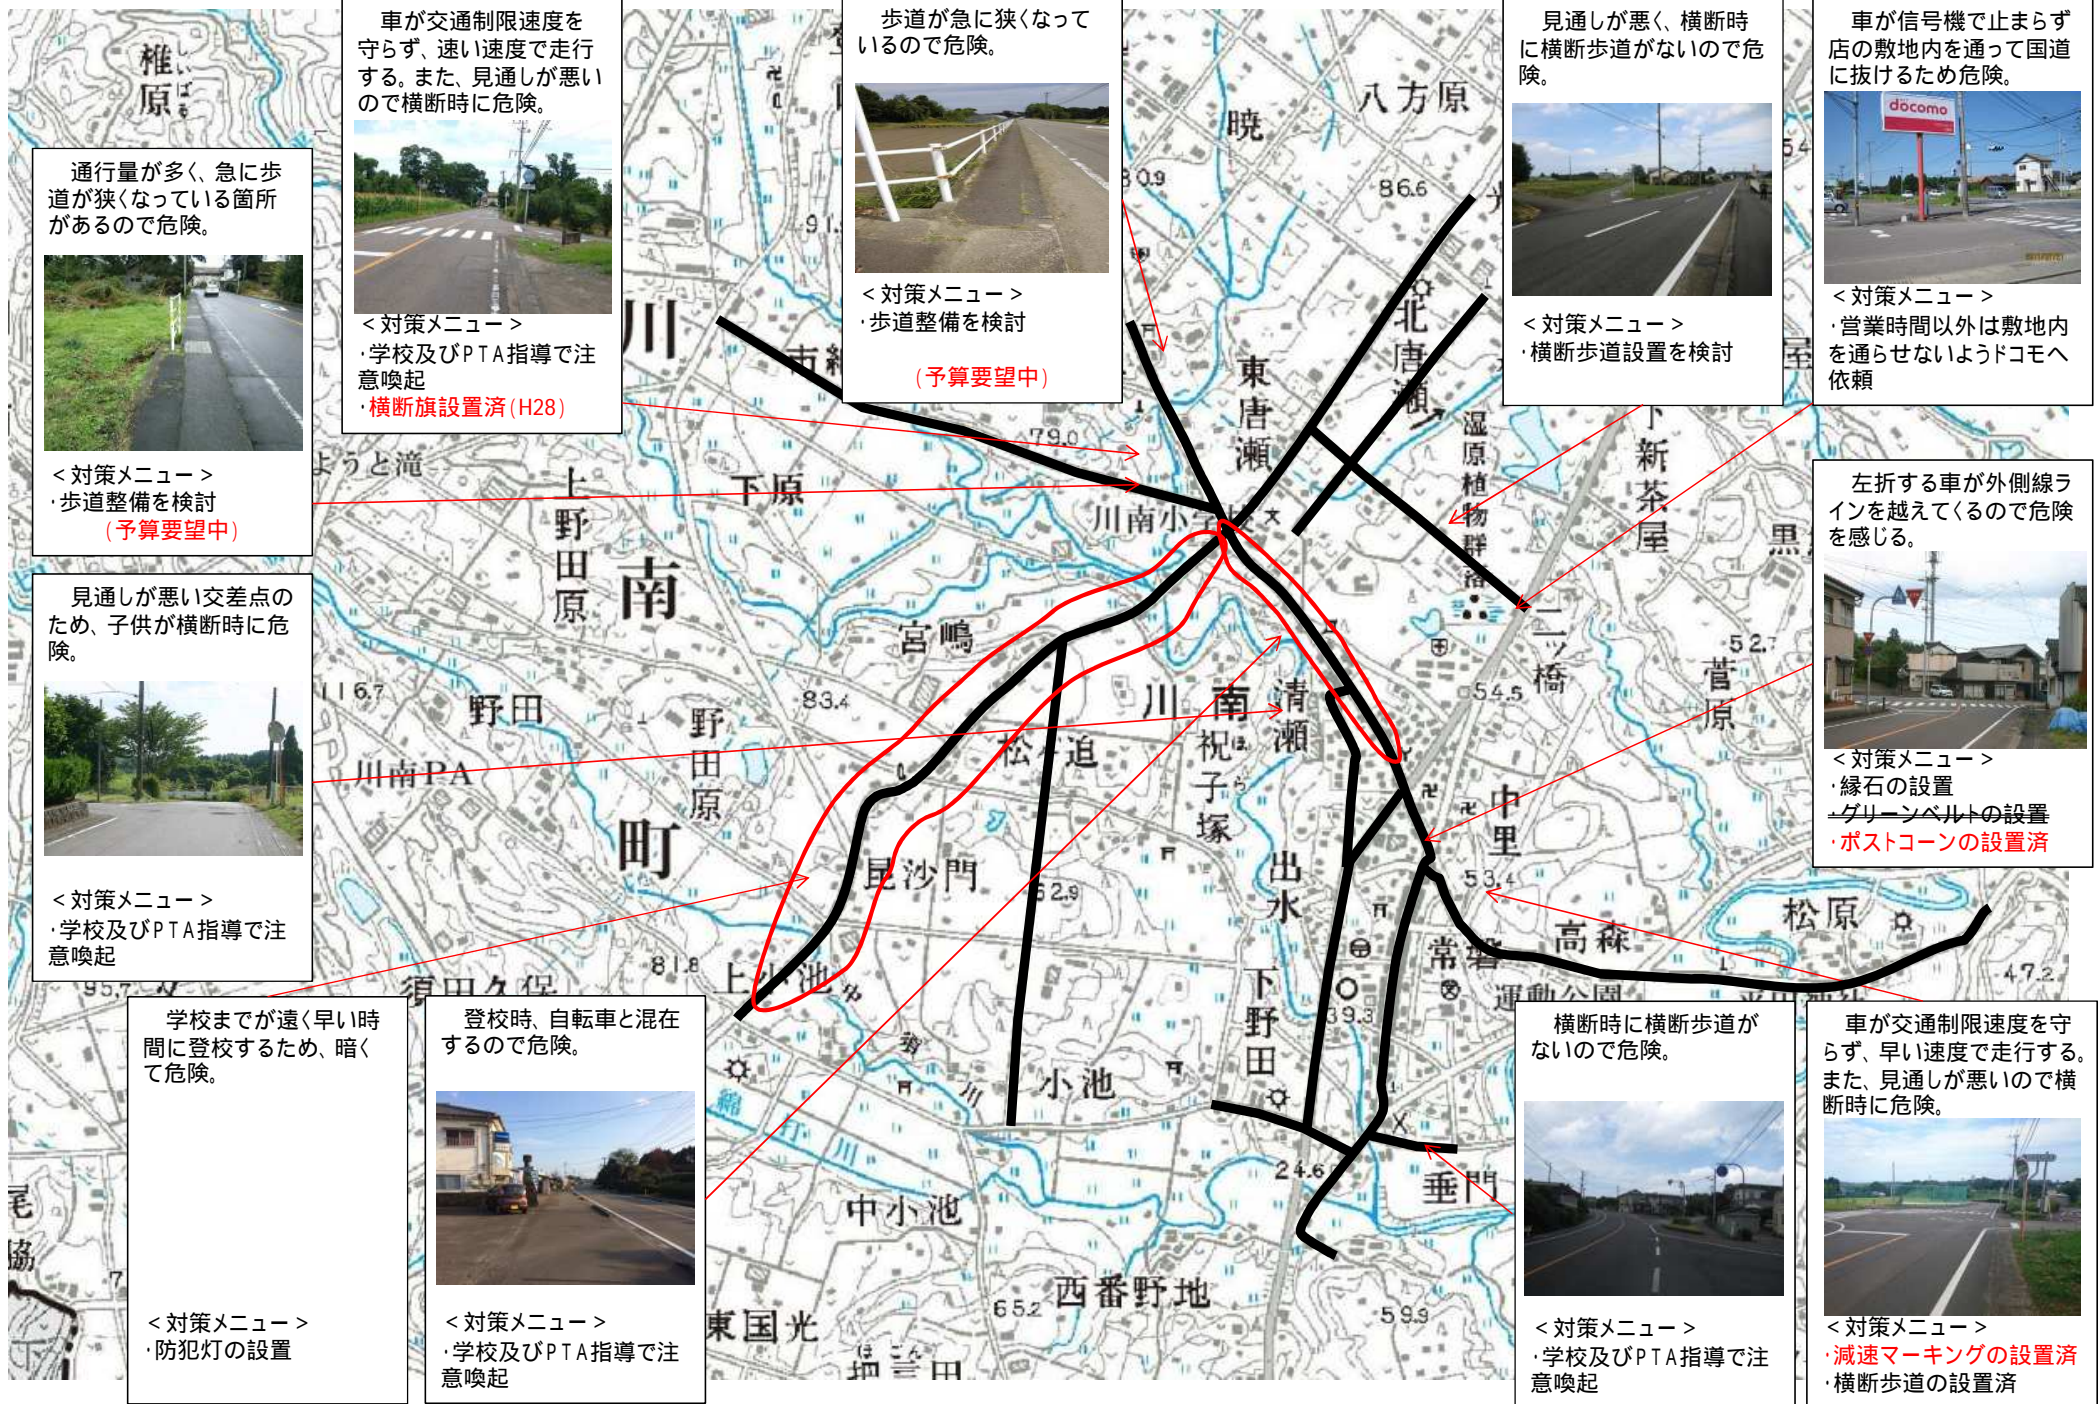
通行量が多く、急に歩道が狭くなっている箇所があるので危険。

車が交通制限速度を守らず、速い速度で走行する。また、見通しが悪いので横断時に危険。

歩道が急に狭くなっているので危険。

見通しが悪く、横断時に横断歩道がないので危険。

車が信号機で止まらず店の敷地内を通過して国道に抜けるため危険。

見通しが悪い交差点のため、子供が横断時に危険。

左折する車が外側ラインを越えてくるので危険を感じる。

学校までが遠く早い時間に登校するため、暗くて危険。

登校時、自転車と混在するので危険。

横断時に横断歩道がないので危険。

車が交通制限速度を守らず、早い速度で走行する。また、見通しが悪いので横断時に危険。

<対策メニュー>
・歩道整備を検討
(予算要望中)

<対策メニュー>
・学校及びPTA指導で注意喚起
・横断旗設置済(H28)

<対策メニュー>
・横断歩道設置を検討

<対策メニュー>
・営業時間以外は敷地内を通らせないようドコモへ依頼

<対策メニュー>
・学校及びPTA指導で注意喚起

<対策メニュー>
・縁石の設置
・グリーンベルトの設置
・ポストコーンの設置済

<対策メニュー>
・防犯灯の設置

<対策メニュー>
・減速マーキングの設置済
・横断歩道の設置済

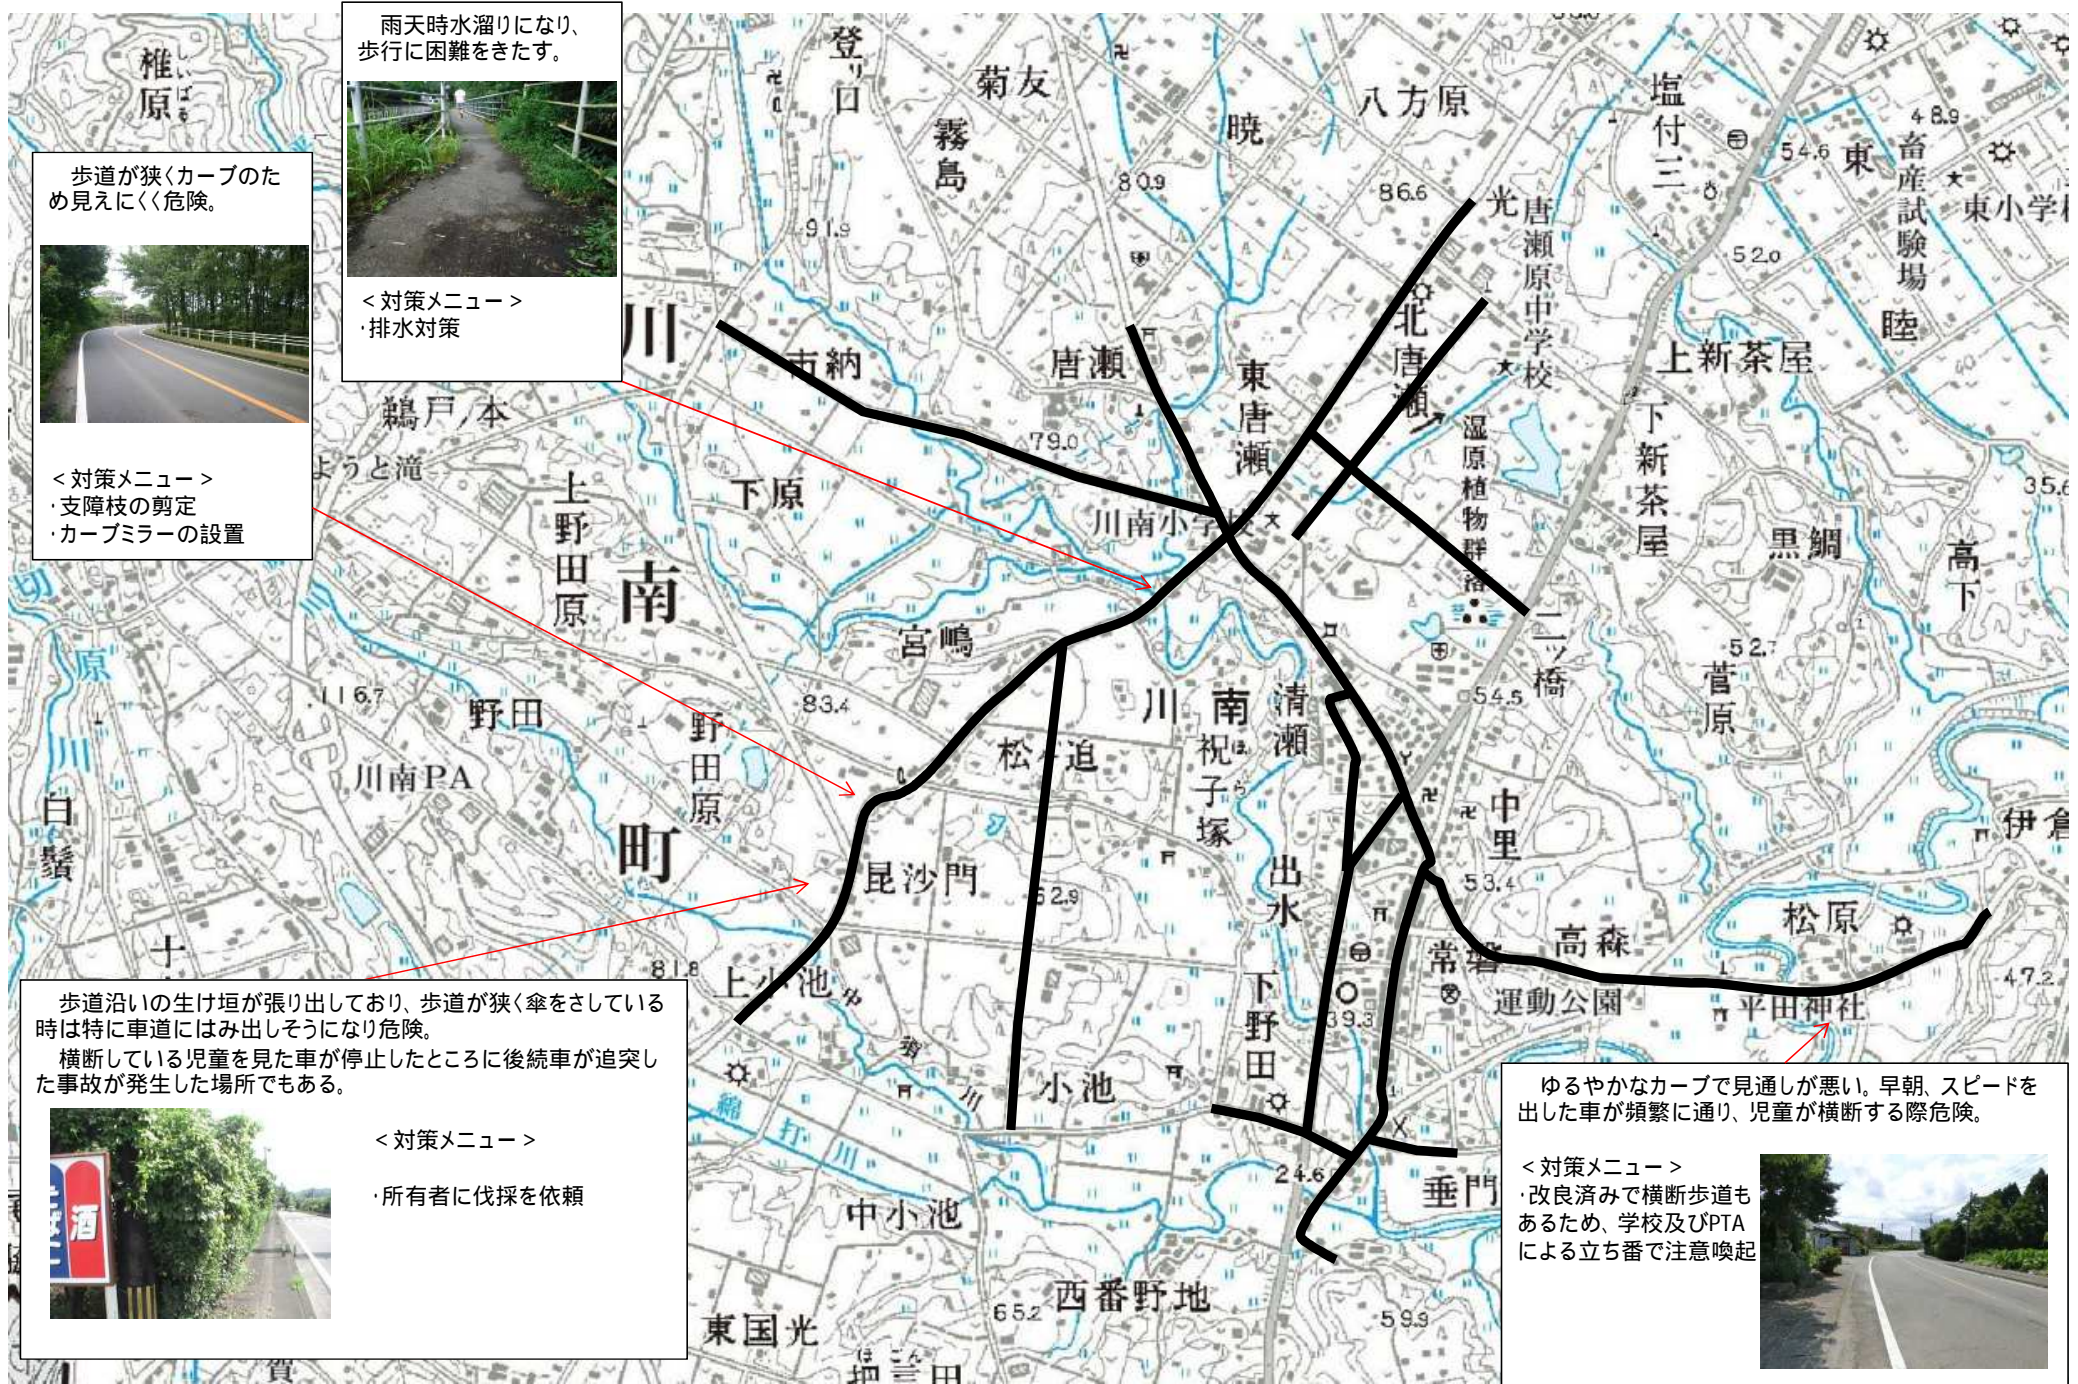
雨天時水溜りになり、歩行に困難をきたす。

歩道が狭くカーブのため見えにくく危険。

歩道沿いの生け垣が張り出しており、歩道が狭く傘をさしている時は特に車道にはみ出しそうになり危険。
横断している児童を見た車が停止したところに後続車が追突した事故が発生した場所でもある。

ゆるやかなカーブで見通しが悪い。早朝、スピードを出した車が頻繁に通り、児童が横断する際危険。

<対策メニュー>
・排水対策

<対策メニュー>
・支障枝の剪定
・カーブミラーの設置

<対策メニュー>
・所有者に伐採を依頼

<対策メニュー>
・改良済みで横断歩道もあるため、学校及びPTAによる立ち番で注意喚起

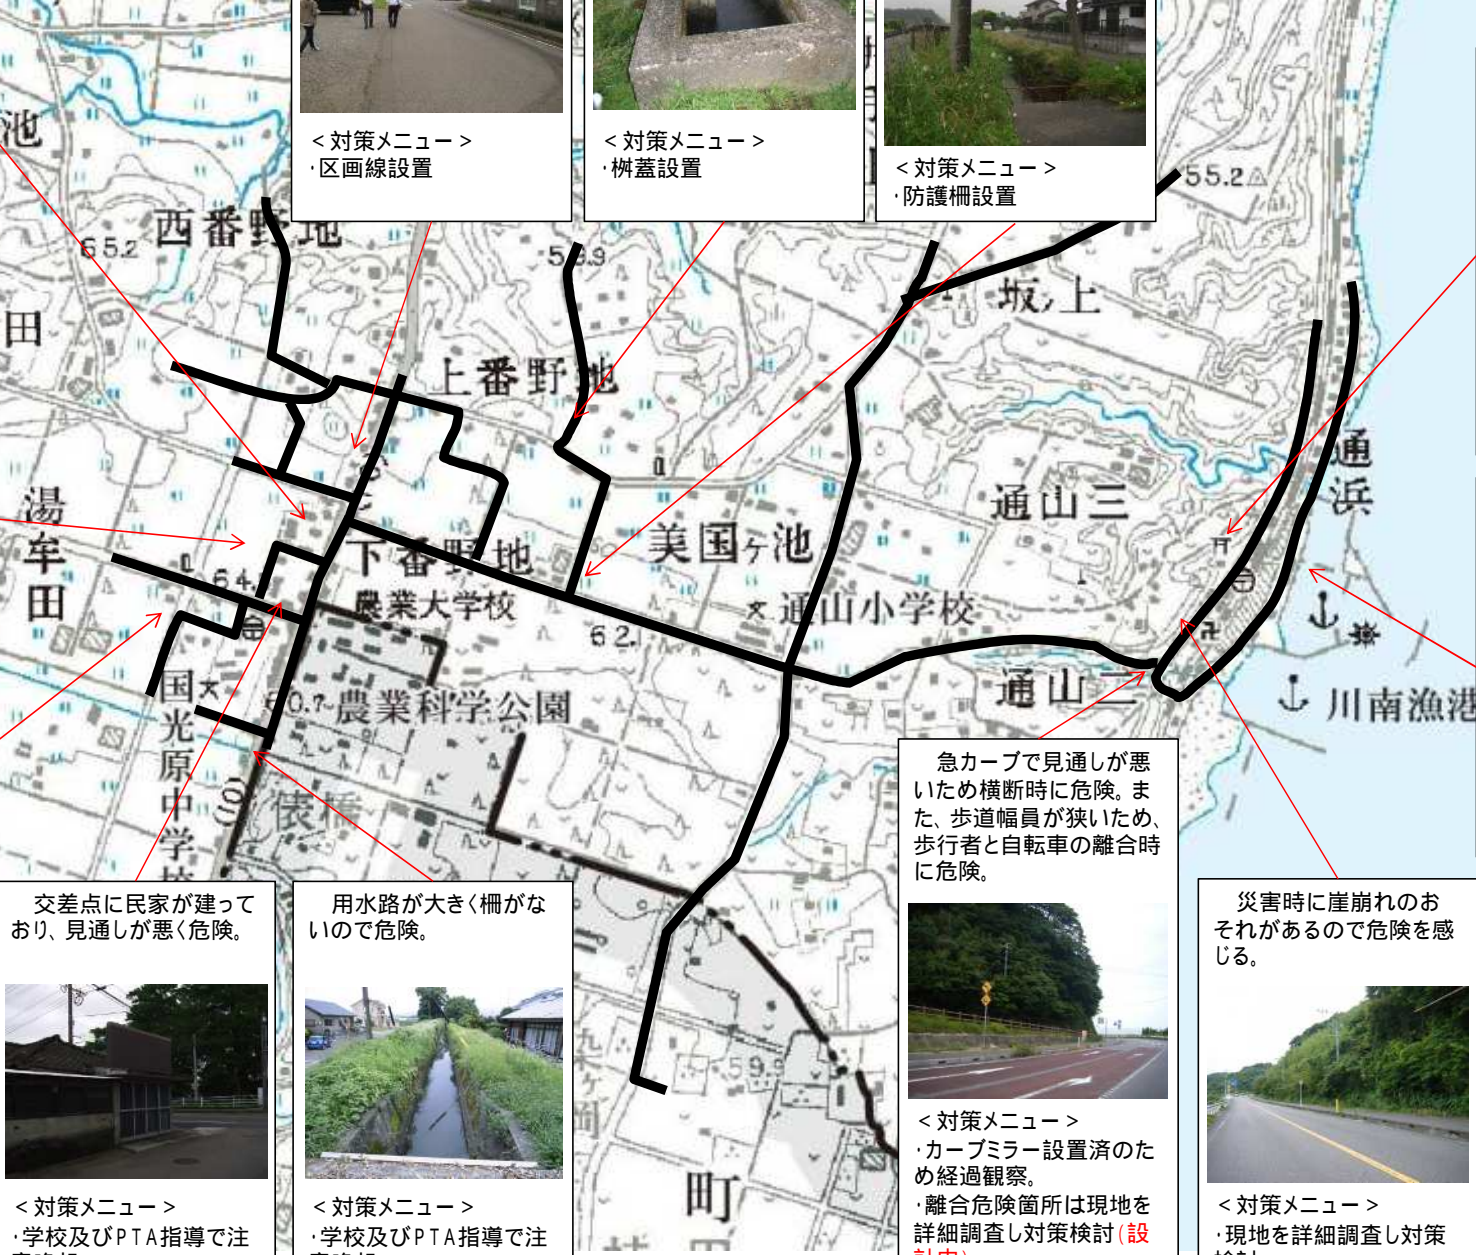
歩道及び区画線がない。また車道と側溝に段差があり危険。

車道と路肩に段差があり危険。

『止まれ』の区画線表示がないので横断時に危険。

区画線が消えているので危険。

水路の柵が大きく、蓋がないので危険。

水路が大きいので危険。(柵がある箇所とない箇所がある。)

車が交通制限速度を守らず、早い速度で走行するため、横断時に危険。

急勾配のため、自転車が飛出てくる。

急カーブで見通しが悪いため横断時に危険。また、歩道幅員が狭いため、歩行者と自転車の離合時に危険。

災害時に崖崩れのおそれがあるので危険を感じる。

交差点に民家が建っており、見通しが悪く危険。

用水路が大きく柵がないので危険。

<対策メニュー>
 ・区画線設置済
 ・側溝撤去再設置

<対策メニュー>
 ・路肩補修

<対策メニュー>
 ・学校及びPTA指導で注意喚起

<対策メニュー>
 ・区画線設置

<対策メニュー>
 ・柵蓋設置

<対策メニュー>
 ・防護柵設置

<対策メニュー>
 ・減速マーキングの設置
 ・速度取締強化(実施中)

<対策メニュー>
 ・カーブミラー設置済のため経過観察。
 ・離合危険箇所は現地を詳細調査し対策検討(設計中)

<対策メニュー>
 ・現地を詳細調査し対策検討

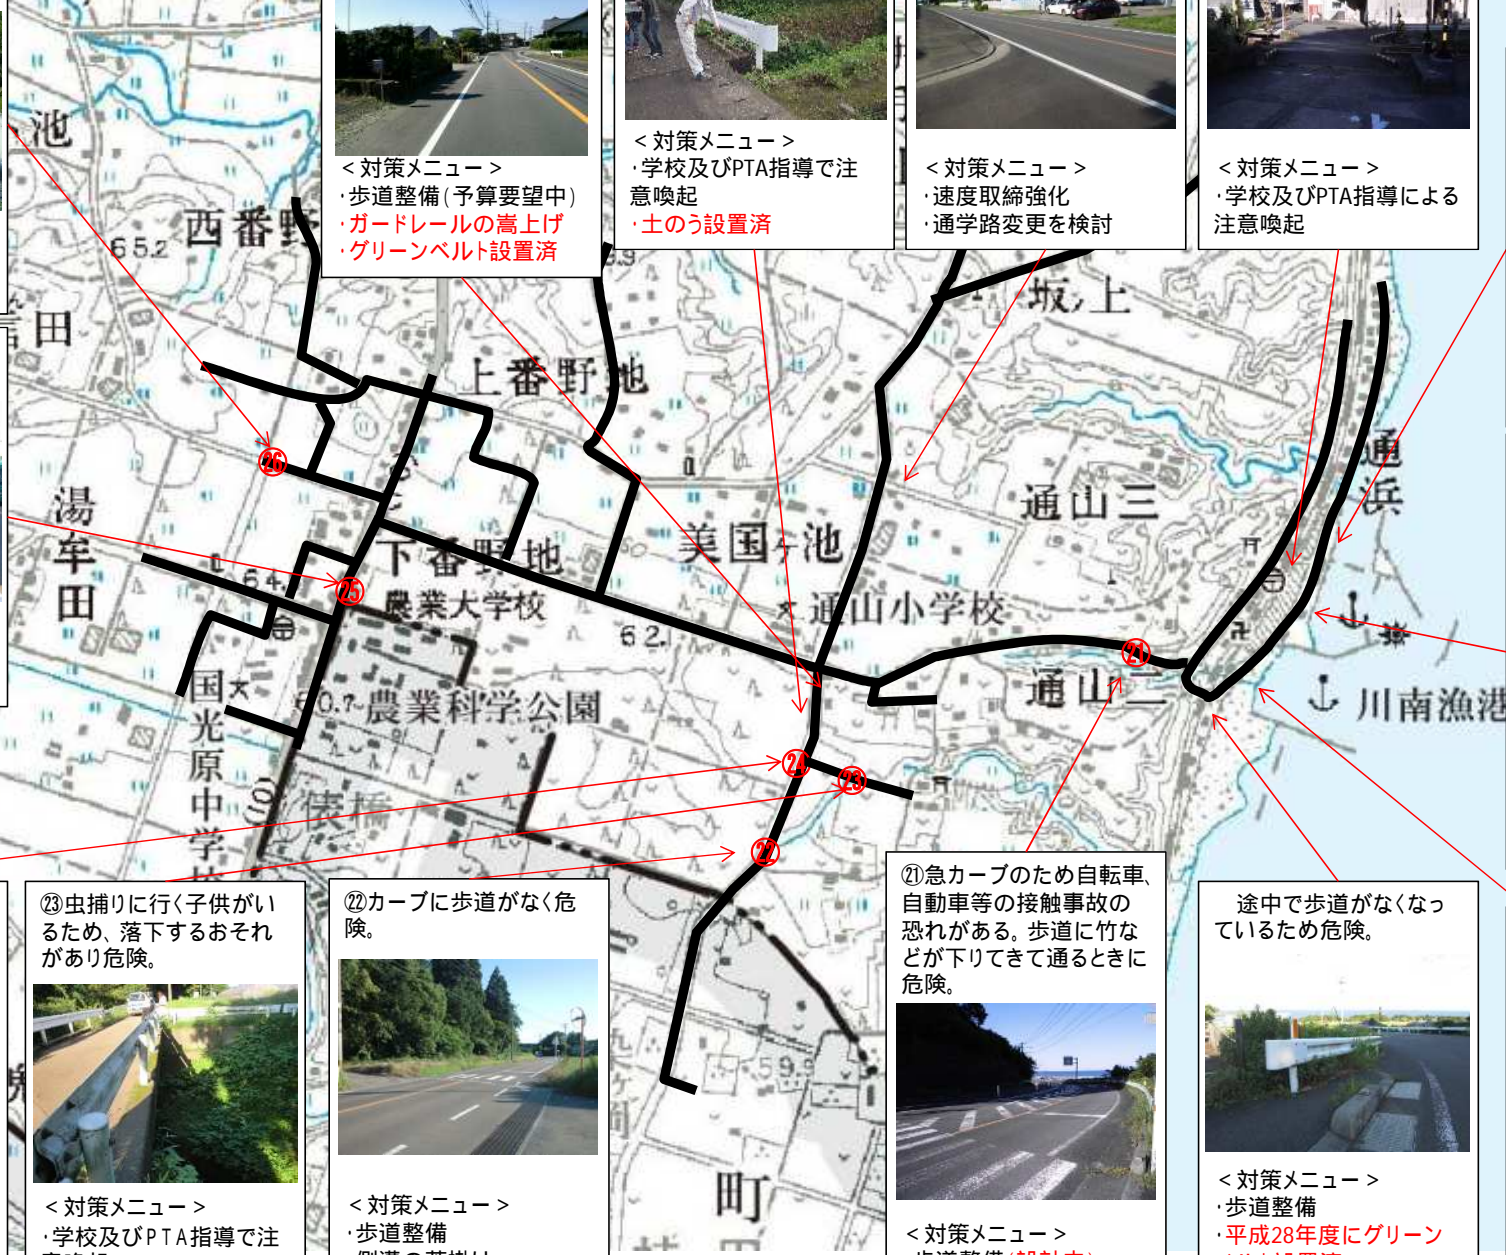
宮崎県 川南町 通山小学校区 (No.2) 通学路対策箇所図

交通量が多いため、歩行者と車の離合時に危険。水路脇のガードレールの高さが低いため危険。

ガードレールと歩道の間に段差があり危険。

速度の速い車が多いため横断するのが危険。

自転車等飛び出してくるため危険。

橋が古く危険。

使われていないガソリンスタンドの敷地内で子供たちが遊んでいるので危険。

ドック場に子供たちが遊んでいるため危険。

⑯用水路が大きいので危険。

⑮交通量が多く、歩道が狭いため危険。

⑭歩行者が、カーブにある家と電柱に隠れて見えづらいため危険。

⑬虫捕りに行く子供がいるため、落下するおそれがあり危険。

⑫カーブに歩道がなく危険。

⑪急カーブのため自転車、自動車等の接触事故の恐れがある。歩道に竹などが下りてきて通るときに危険。

途中で歩道がなくなっているため危険。

<対策メニュー>
 ・歩道整備(予算要望中)
 ・ガードレールの高上げ
 ・グリーンベルト設置済

<対策メニュー>
 ・学校及びPTA指導で注意喚起
 ・土のう設置済

<対策メニュー>
 ・速度取締強化
 ・通学路変更を検討

<対策メニュー>
 ・学校及びPTA指導による注意喚起

<対策メニュー>
 ・学校及びPTA指導で注意喚起

<対策メニュー>
 ・歩道空間の確保

<対策メニュー>
 ・歩道整備
 ・側溝の蓋掛け

<対策メニュー>
 ・歩道整備(設計中)

<対策メニュー>
 ・歩道整備
 ・平成28年度にグリーンベルト設置済

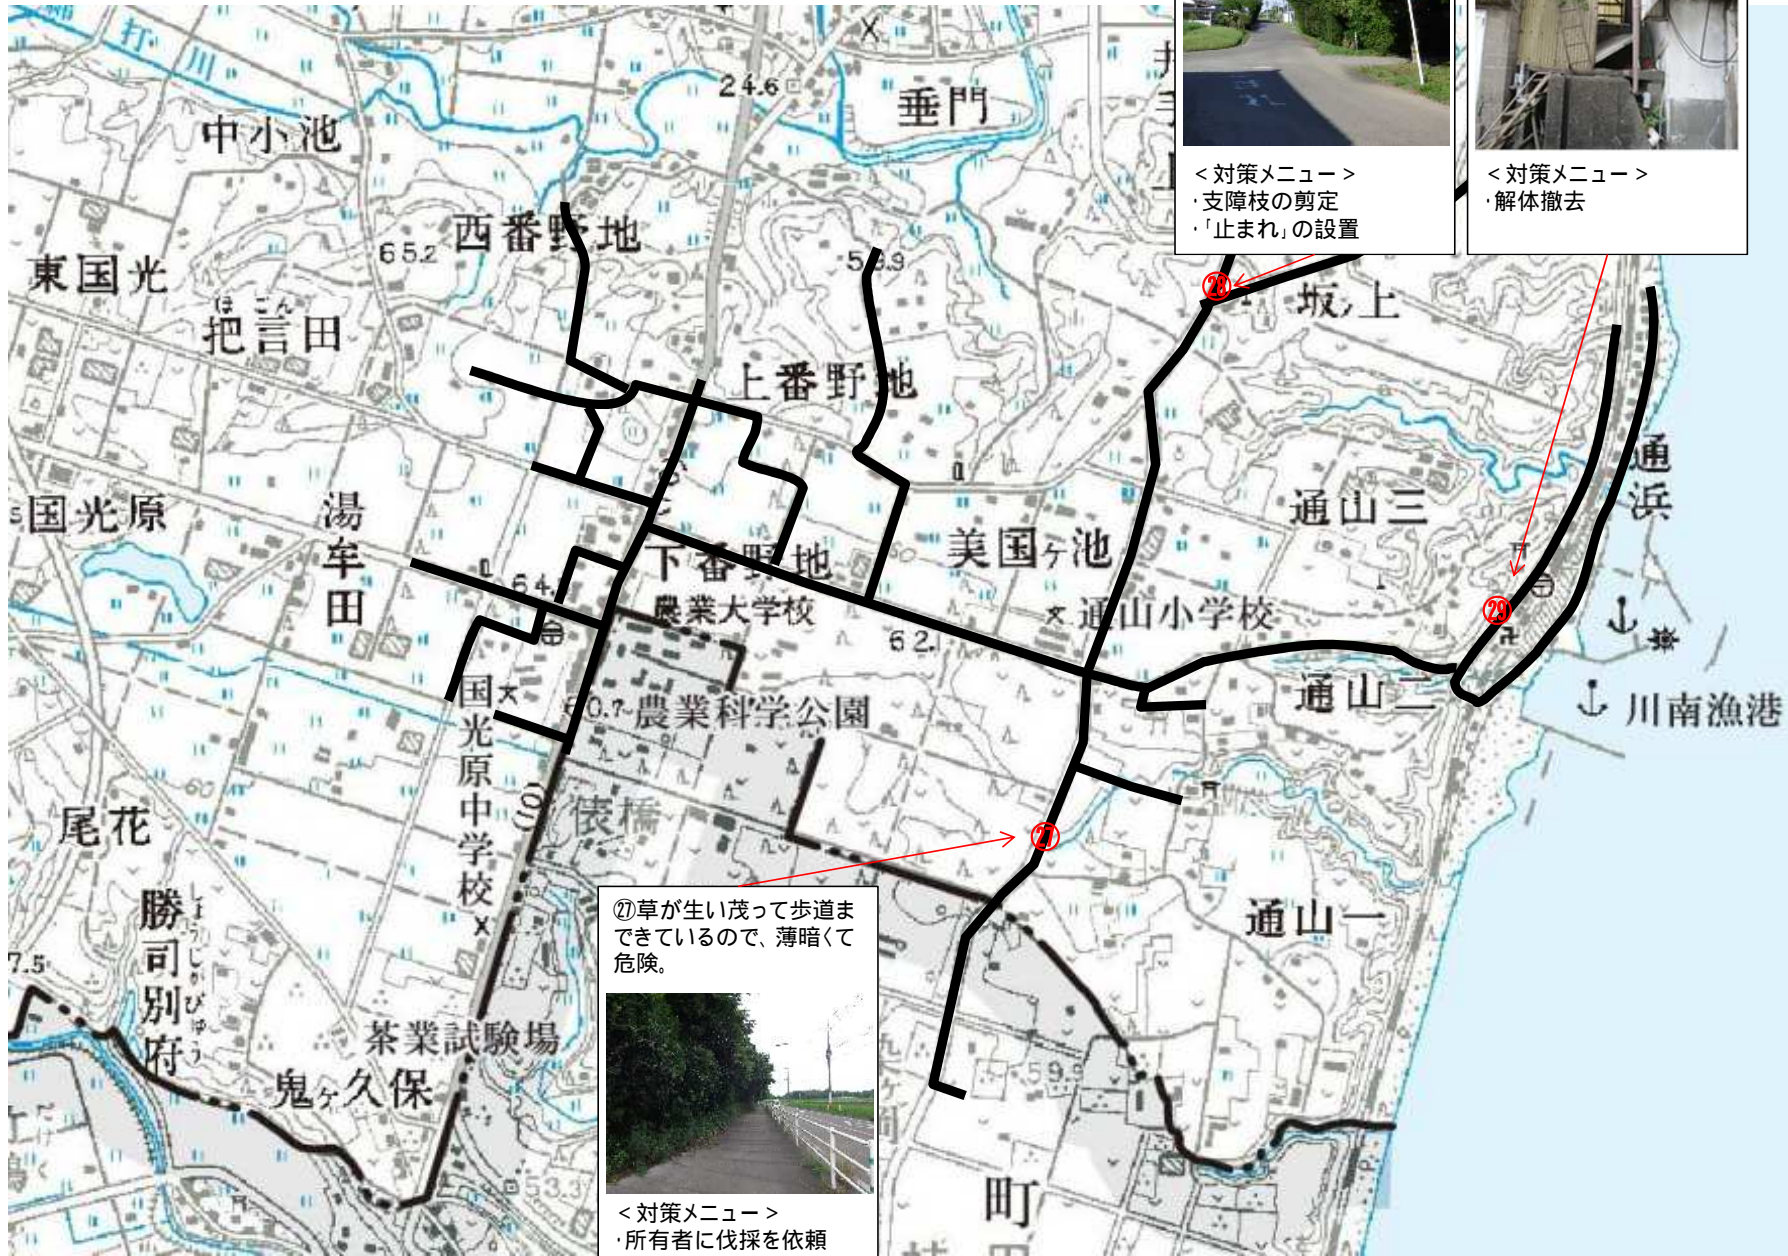
宮崎県 川南町 通山小学校区 (No.3) 通学路対策箇所図

②⑧木が生い茂っている。止まれの表示が消えかかっている。

②⑨元吉田商店の天井が壊れていたり、冷蔵庫が危ない。

②⑦草が生い茂って歩道までできているので、薄暗くて危険。

<対策メニュー>
 ・支障枝の剪定
 ・「止まれ」の設置

<対策メニュー>
 ・解体撤去

<対策メニュー>
 ・所有者に伐採を依頼

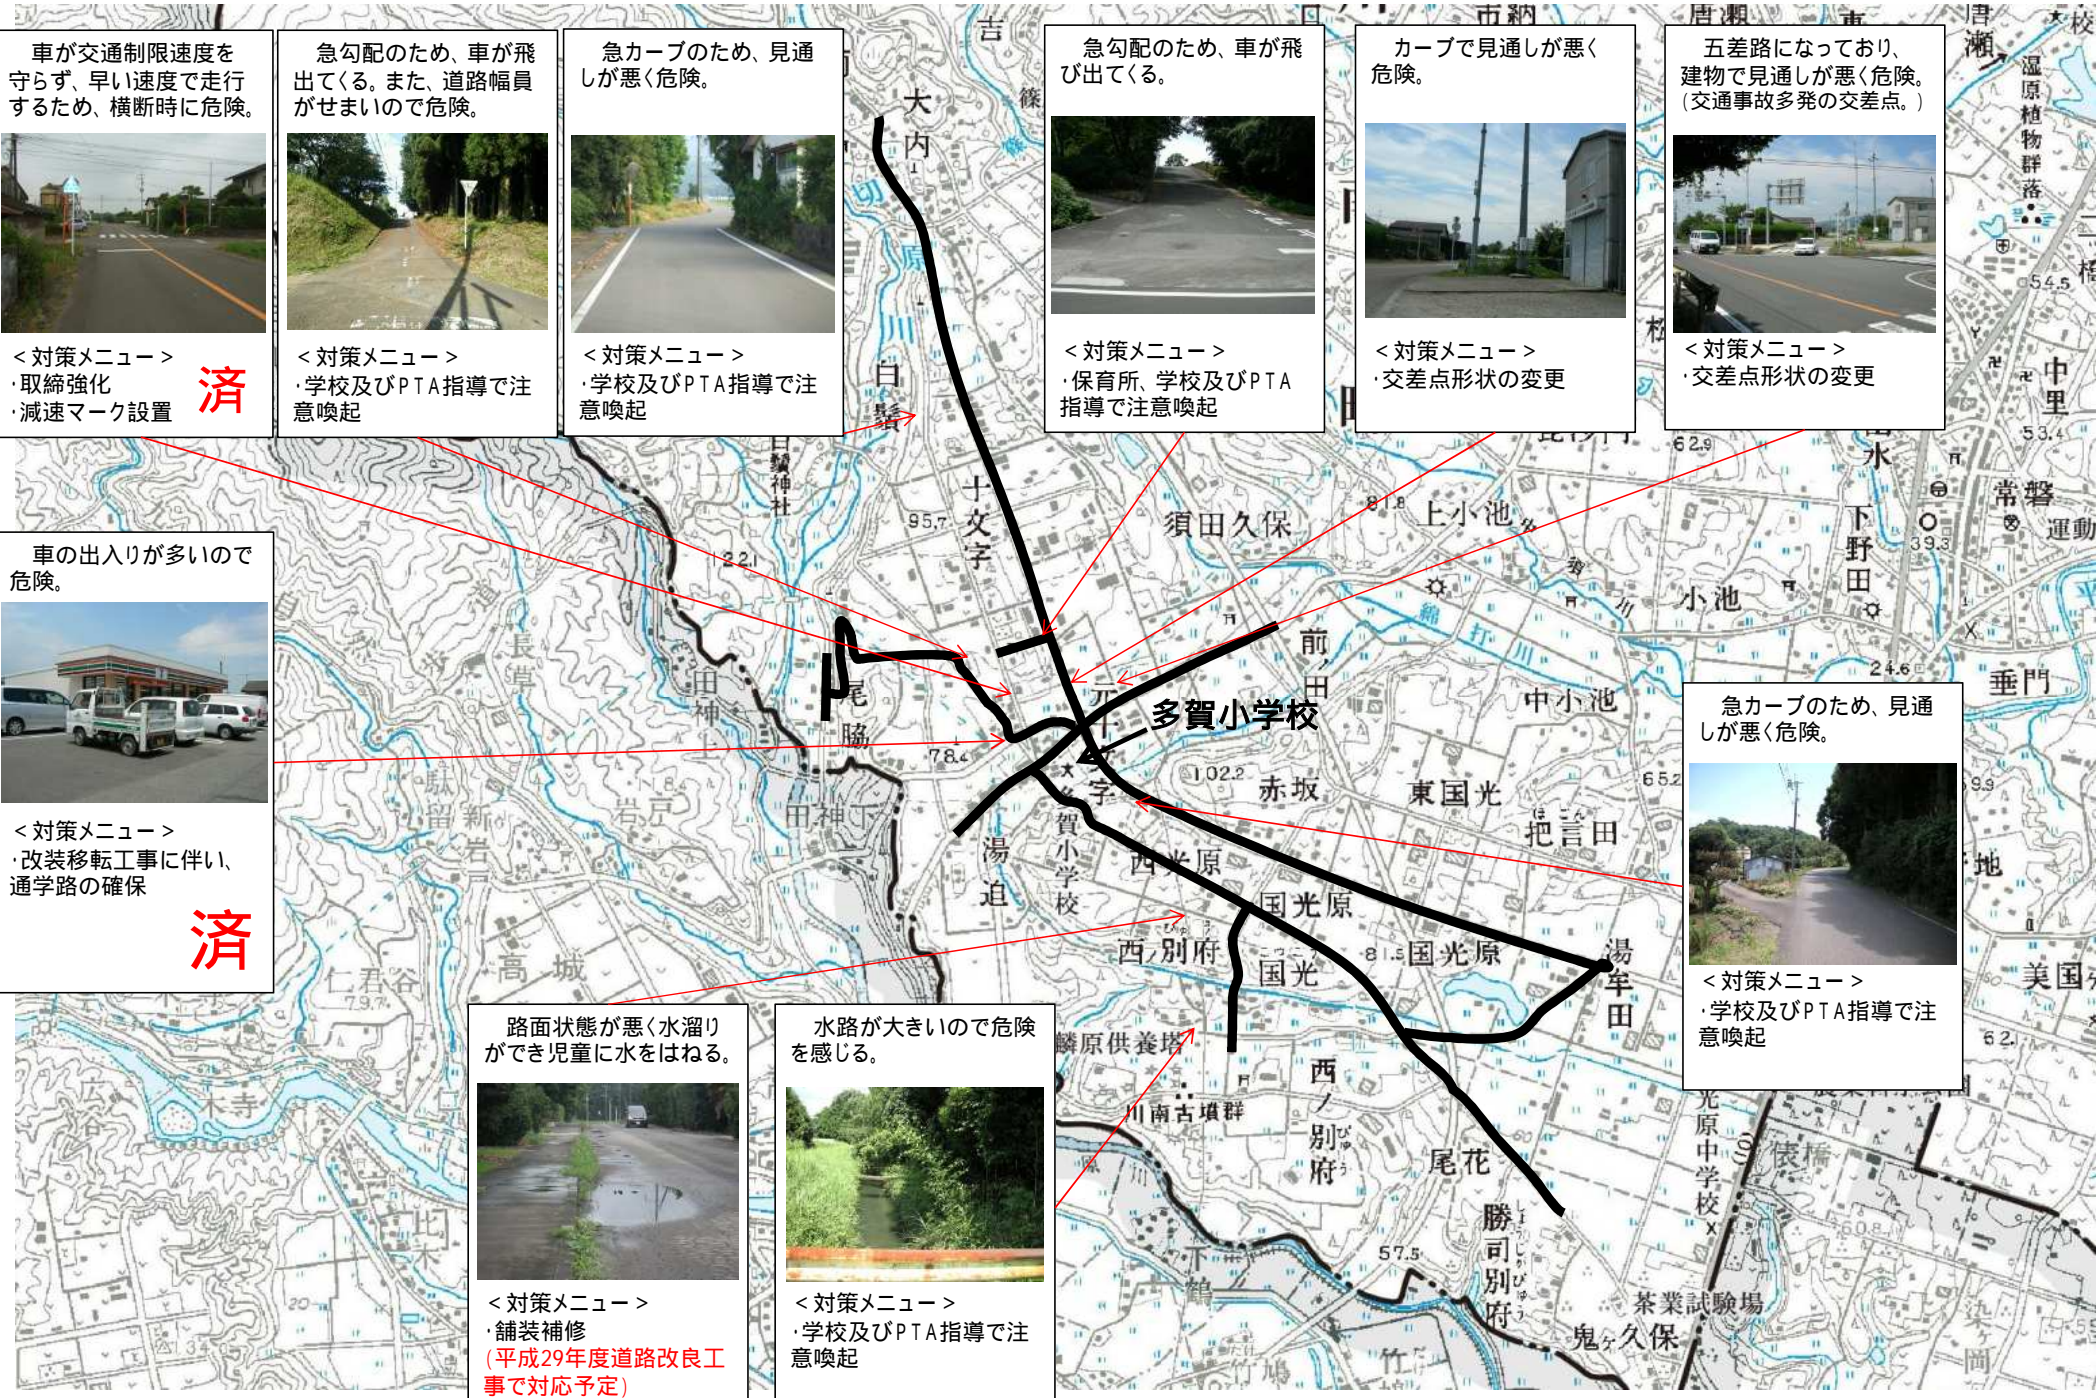
宮崎県 川南町 多賀小学校区 通学路対策箇所図

車が交通制限速度を守らず、早い速度で走行するため、横断時に危険。

急勾配のため、車が飛出てくる。また、道路幅員がせまいので危険。

急カーブのため、見通しが悪く危険。

急勾配のため、車が飛出てくる。

カーブで見通しが悪く危険。

五差路になっており、建物で見通しが悪く危険。(交通事故多発の交差点。)

車の出入りが多いので危険。

路面状態が悪く水溜りができ児童に水をはねる。

水路が大きいの危険を感じる。

<対策メニュー>
・取締強化
・減速マーク設置

<対策メニュー>
・学校及びPTA指導で注意喚起

<対策メニュー>
・保育所、学校及びPTA指導で注意喚起

<対策メニュー>
・交差点形状の変更

<対策メニュー>
・改装移転工事に伴い、通学路の確保

<対策メニュー>
・舗装補修
(平成29年度道路改良工事で対応予定)

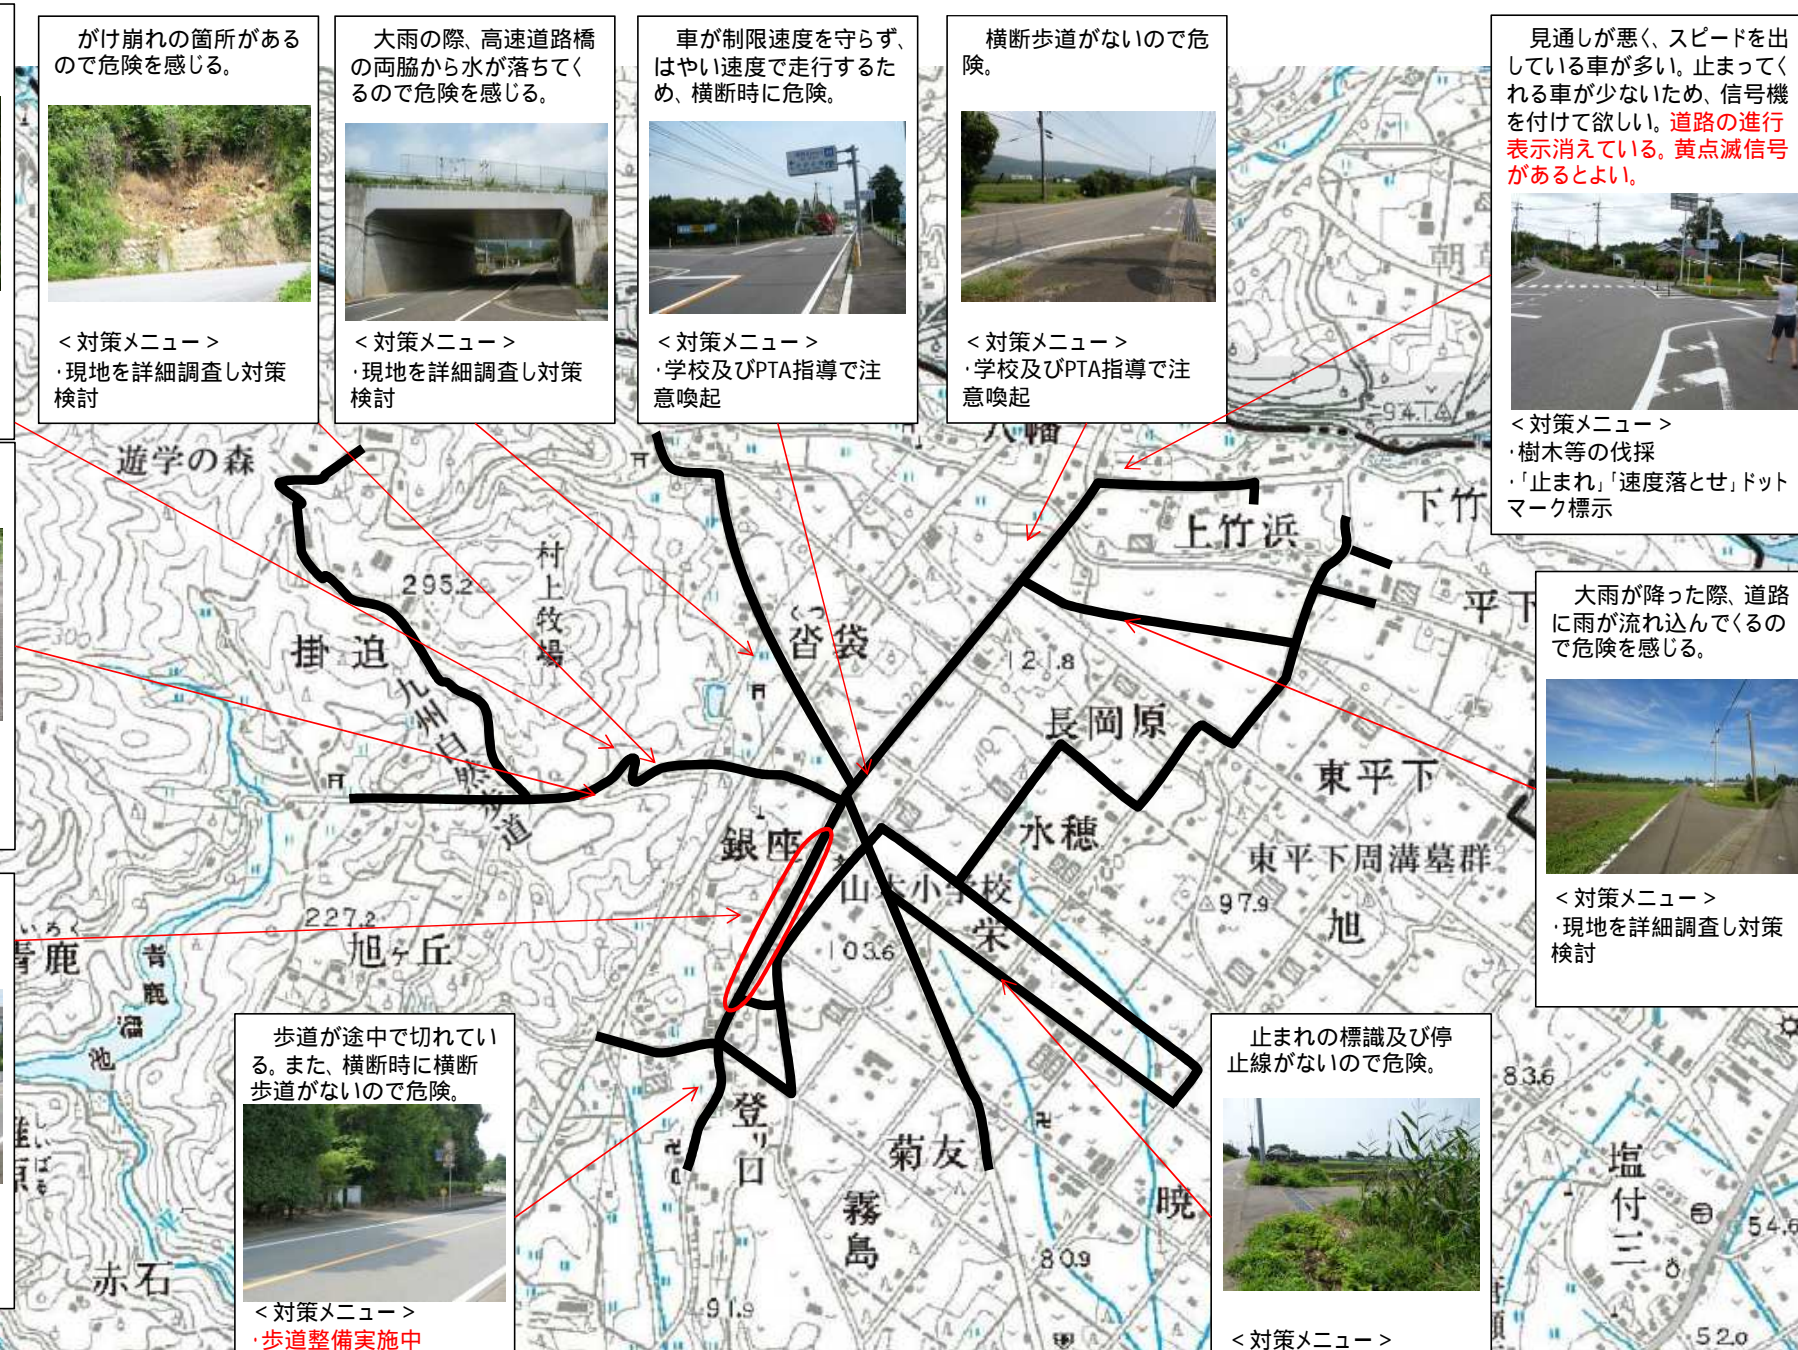
宮崎県 川南町 山本小学校区 (No.1) 通学路対策箇所図

急カーブで見通しが悪い。また、側溝がふかいため危険。

がけ崩れの箇所があるので危険を感じる。

大雨の際、高速道路橋の両脇から水が落ちてくるので危険を感じる。

車が制限速度を守らず、はやい速度で走行するため、横断時に危険。

横断歩道がないので危険。

見通しが悪く、スピードを出している車が多い。止まってくれる車が少ないため、信号機を付けて欲しい。道路の進行表示消えている。黄点滅信号があるとよい。

ガードレールが切れていて危険。

歩道がないので危険。横断歩道、スクールゾーン等の標識があるとよい。

歩道が途中で切れている。また、横断時に横断歩道がないので危険。

大雨が降った際、道路に雨が流れ込んでくるので危険を感じる。

止まれの標識及び停止線がないので危険。

<対策メニュー>
 ・カーブミラー設置済のため学校及びPTA指導で注意喚起
 ・側溝蓋設置

<対策メニュー>
 ・現地を詳細調査し対策検討

<対策メニュー>
 ・学校及びPTA指導で注意喚起

<対策メニュー>
 ・樹木等の伐採
 ・「止まれ」「速度落とせ」ドットマーク標示

<対策メニュー>
 ・ガードレール新設置

<対策メニュー>
 ・歩道整備実施中

<対策メニュー>
 ・歩道整備実施中
 ・県道横断は学校及びPTA指導で注意喚起

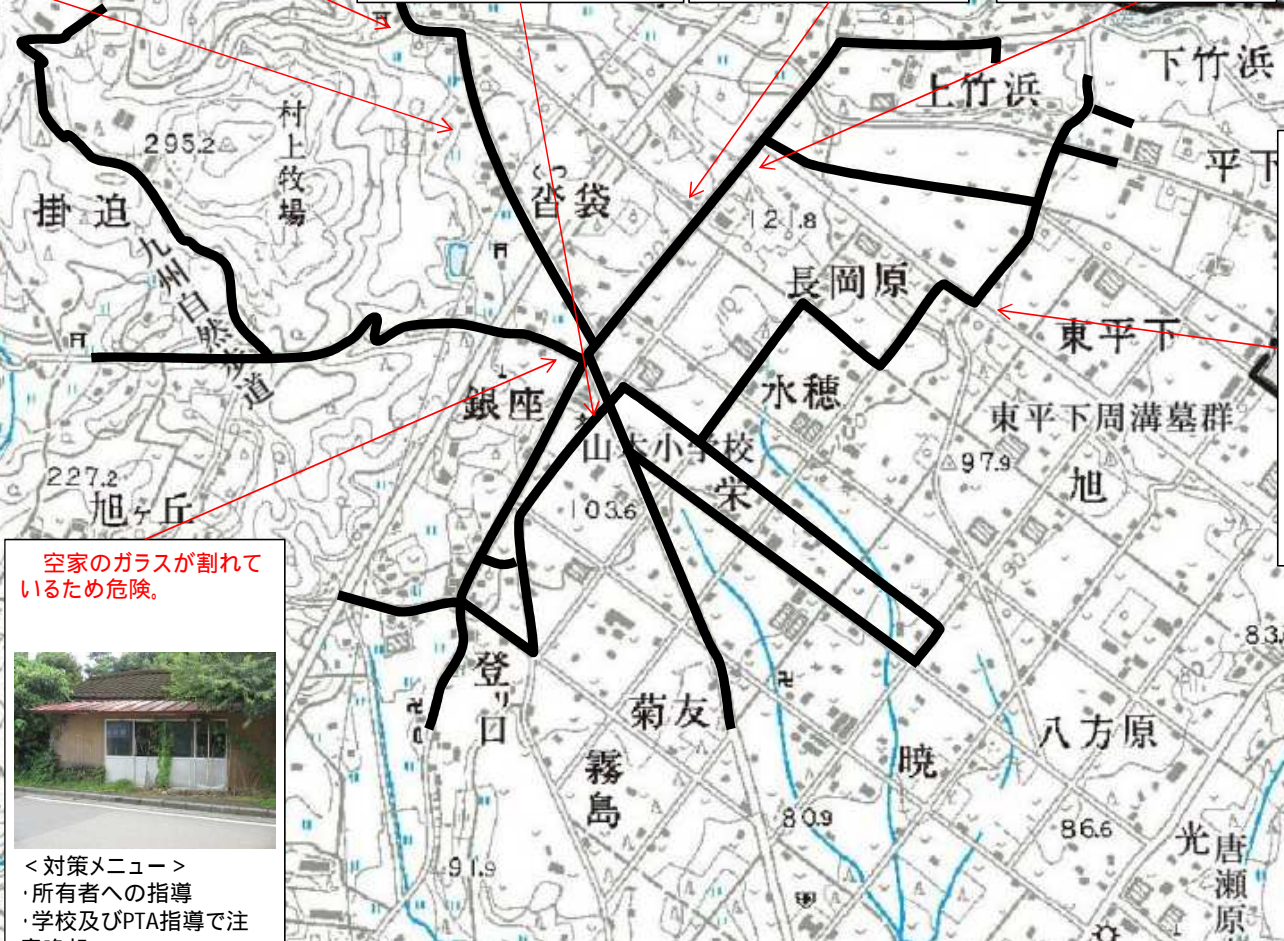
宮崎県 川南町 山本小学校区 (No.2) 通学路対策箇所図

歩道の草が伸びると歩けないため車道を通り危険。

日当たりが悪く、苔や落ち葉で滑りやすいため危険。

駐車違反の車もあり、道が狭くなっている。急に曲がる車がある為、歩行者と接触するおそれがある。

歩道がなく大型トラック等が多いため、横断歩道に着くまでが危険。

歩車道境界のガードレールが途中でなくなっているため危険。

横断歩道がないため危険。

空家のガラスが割れているため危険。

<対策メニュー>
・定期的な草刈り

<対策メニュー>
・歩道清掃

<対策メニュー>
・学校及びPTAによる注意喚起
・保育園保護者への注意喚起

<対策メニュー>
・歩道整備
・**グリーンベルト設置済**
・保護者及びPTAによる立ち番で注意喚起

<対策メニュー>
・ガードレール設置
(交差点付近であるため、見通しを考慮すると、現状のままが望ましいと考えられる)

<対策メニュー>
・保護者及びPTAによる立ち番で注意喚起
・外側線、グリーンベルトの設置を検討

<対策メニュー>
・所有者への指導
・学校及びPTA指導で注意喚起

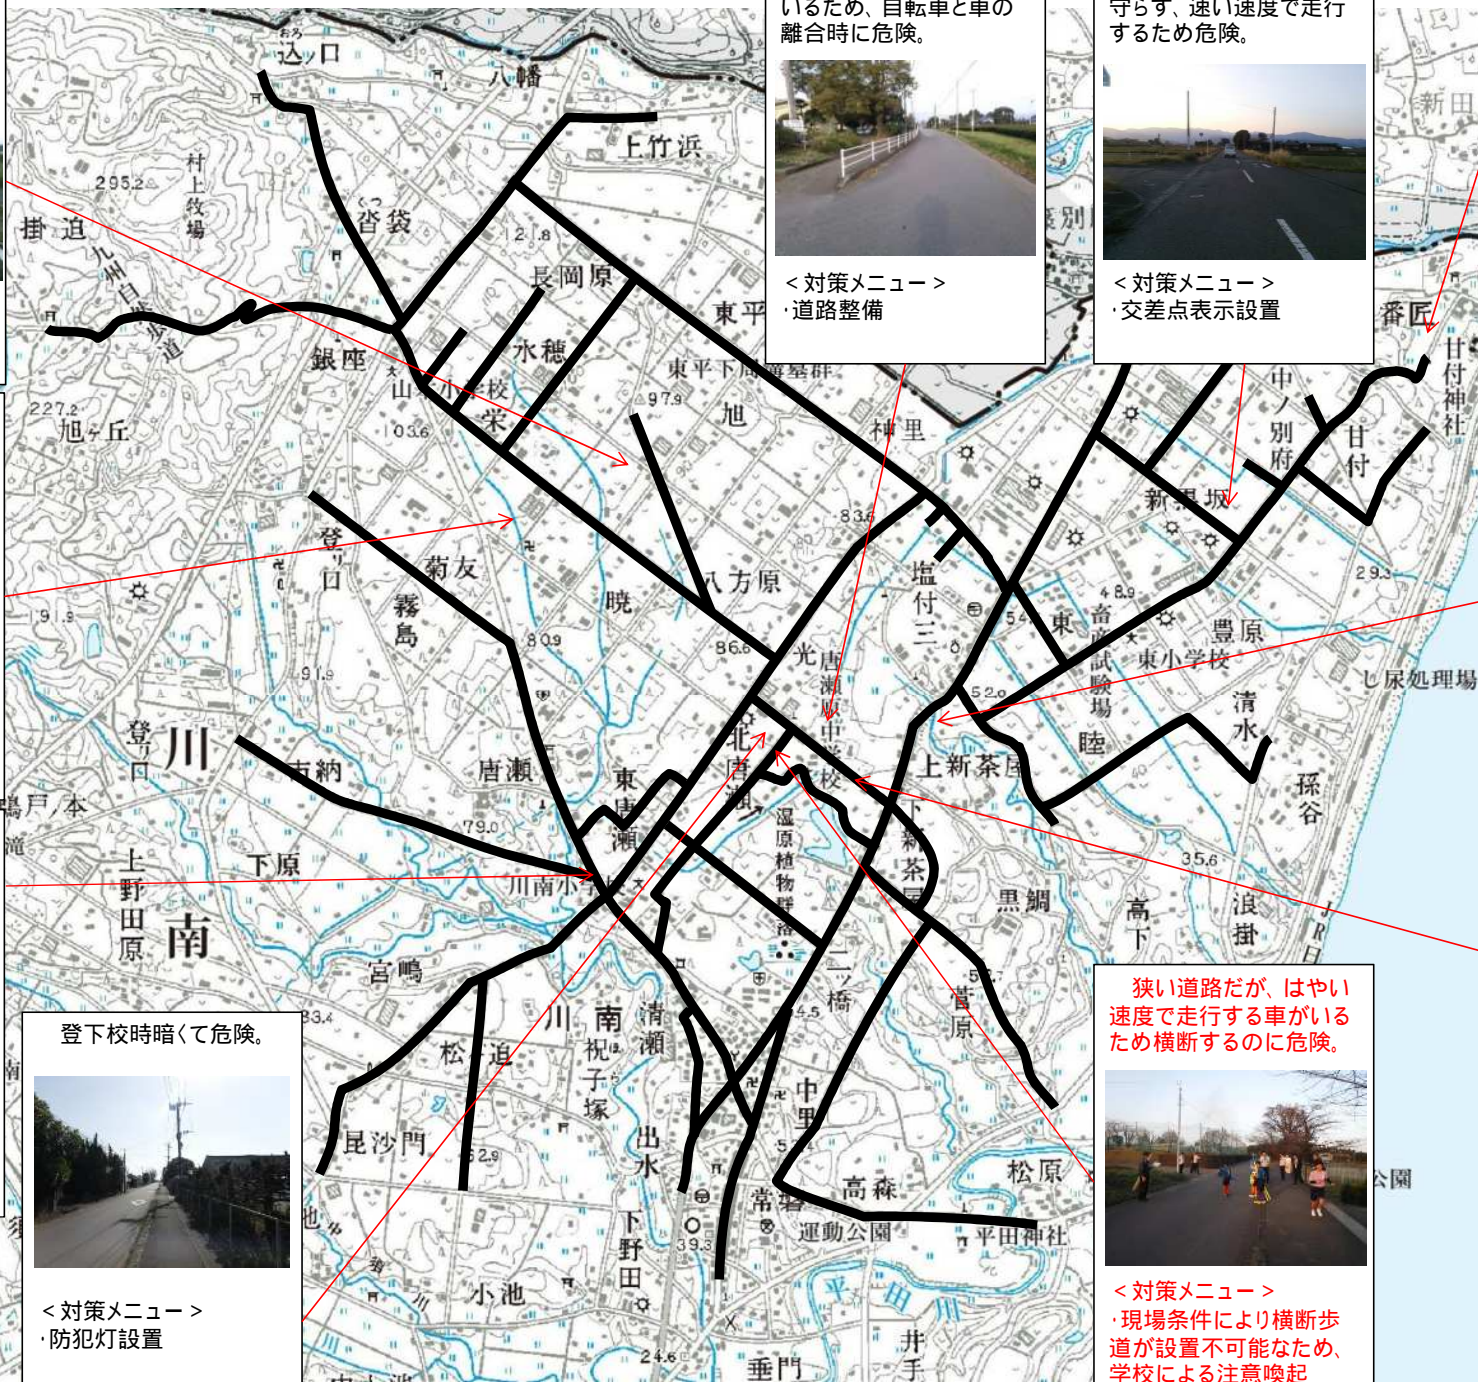
宮崎県 川南町 唐瀬原中学校区 通学路対策箇所図

『止まれ』の標識及び停止線表示がないので横断時に危険。

不審者が多発している
ので、危険を感じる。

歩道幅員が狭いため、
歩行者と自転車の離合時に危険。

登下校時暗くて危険。

車道幅員が狭くなって
いるため、自転車と車の
離合時に危険。

車が交通制限速度を
守らず、速い速度で走行
するため危険。

車が交通制限を守らず、
速い速度で走行するため
危険。

側溝蓋が滑りやすいの
で危険。

狭い道路だが、はやい
速度で走行する車がある
ため横断するのに危険。

<対策メニュー>
・学校及びPTA指導で注意喚起

<対策メニュー>
・通学路位置指定変更

<対策メニュー>
・防犯灯設置

<対策メニュー>
・道路整備

<対策メニュー>
・交差点表示設置

<対策メニュー>
・PTA指導で注意喚起

<対策メニュー>
・速度取締強化(実施中)

<対策メニュー>
・側溝蓋整備

<対策メニュー>
・現場条件により横断歩
道が設置不可能なため、
学校による注意喚起
