通学路対策済箇所 (川南小学校)

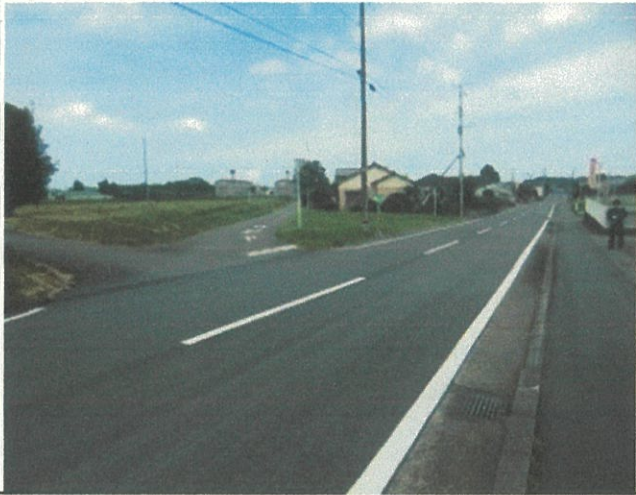
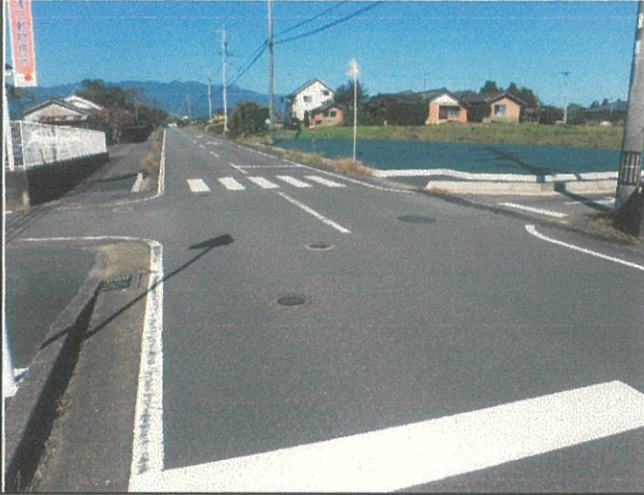
④ 町道 二ツ橋・唐瀬線	
○ 対策前	○ 対策後

見通しが悪く横断時に横断歩道が無いので危険	横断歩道設置
○ 対策前	○ 対策後

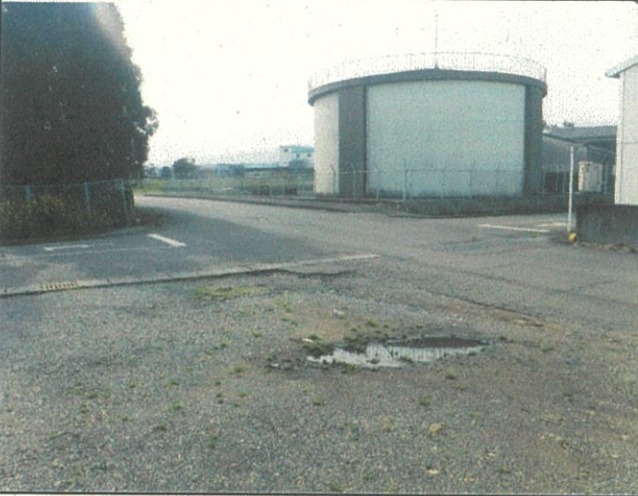
② 町道 新黒坂・豊原線、豊原西・大猪線 交差点

外側線が消えており横断歩道がないため危険

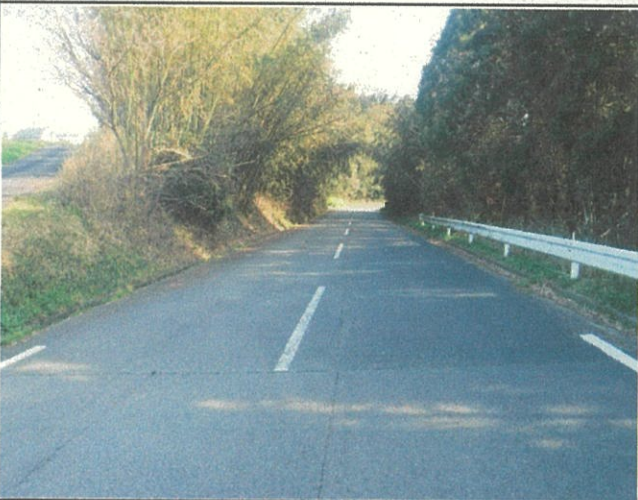
③ 町道 運動公園・塩付線

カーブになっていて、車との距離が近く危険

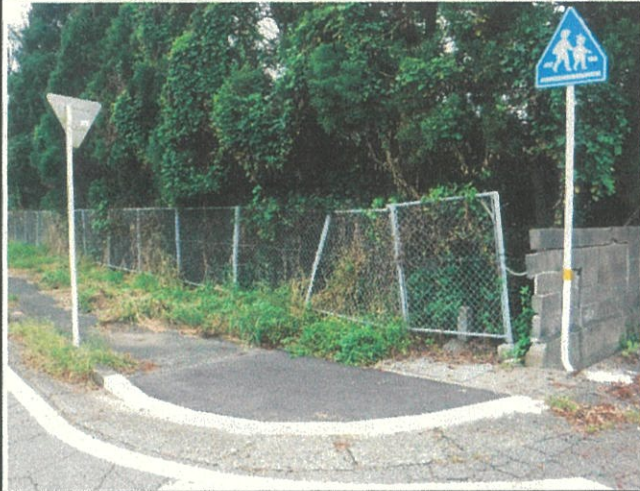
⑥ 町道 新黒坂・豊原線、豊原西・大猪線 交差点

ブロック塀が壊れていて危険

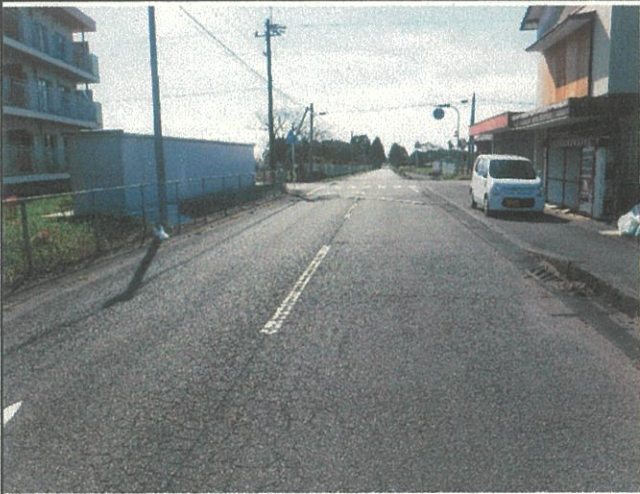
⑦ 町道 塩付・孫谷線、塩付・大久保線交差点部 (豊原住宅)

住宅の倉庫が死角になって見えやすく危険

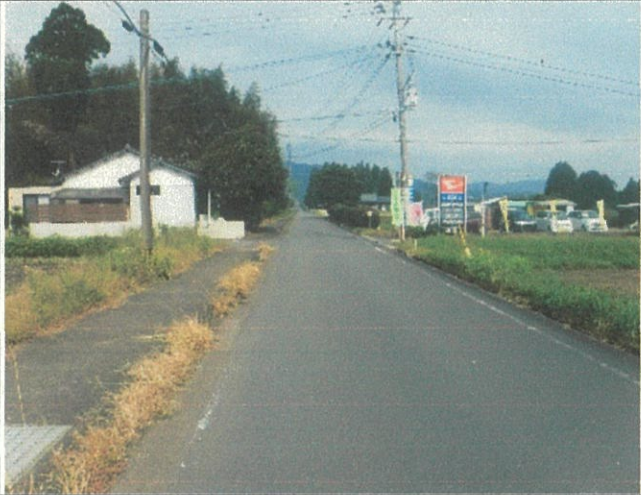
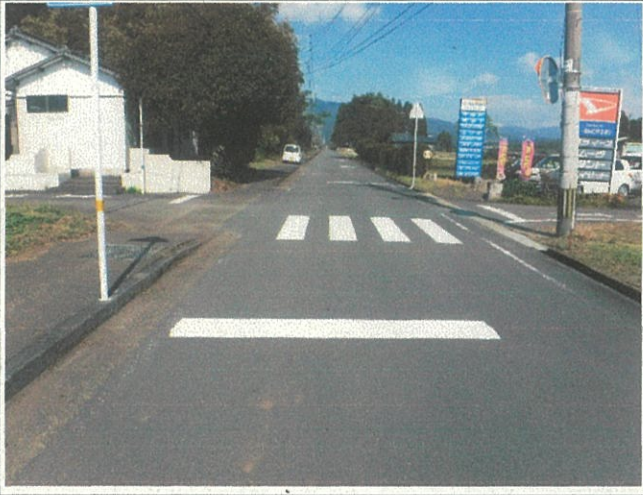
④ 町道 十文字・大内線	
○ 対策前	○ 対策後

交通量が多く速度も速いため危険	横断歩道設置

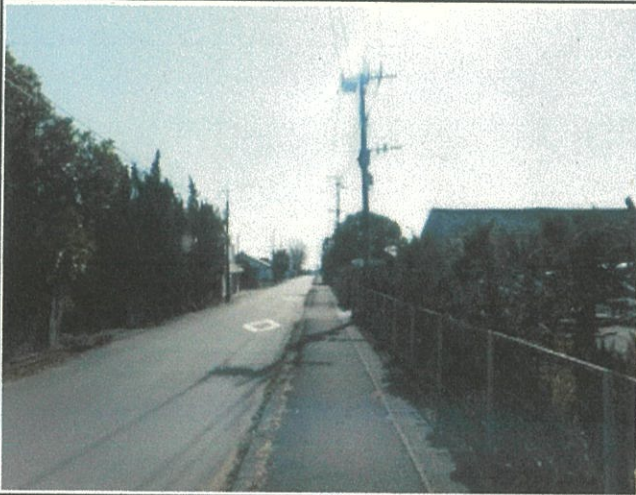
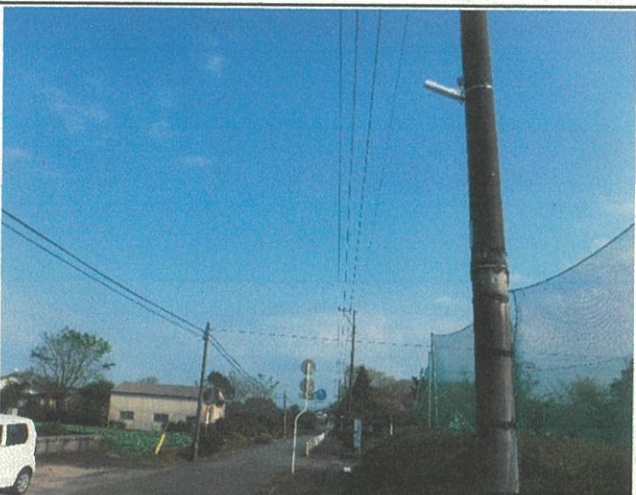
④ 町道 新茶屋・山本線	
○ 対策前	○ 対策後

登下校で暗くて危険	防犯灯設置
○ 対策前	○ 対策後
