宮崎県 川南町 川南小学校区(No.1-1) 通学路対策箇所図

宮崎県 川南町 通山小学校区(No.1-1) 通学路対策箇所図

宮崎県 川南町 東小学校区 (No.1-1) 通学路対策箇所図

宮崎県 川南町 多賀小学校区(No.1-1) 通学路対策箇所図

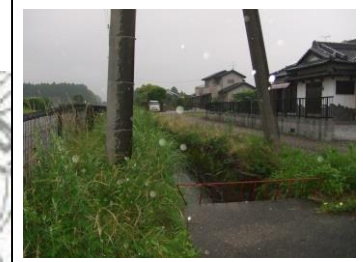
④水路が大きいので危険。(柵がある箇所とない箇所がある。)

<対策メニュー>
・防護柵設置

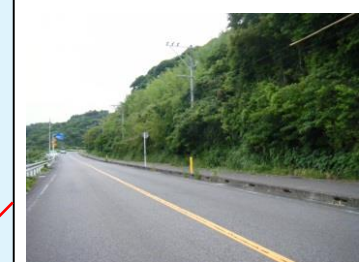
⑤災害時に崖崩れのおそれがあるので危険を感じる。

<対策メニュー>
継続して巡回

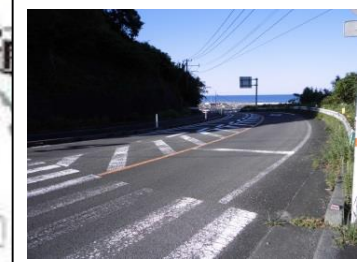
⑧急カーブのため自転車、自動車等の接触事故の恐れがある。歩道に竹などが下りてきて通るときに危険。

<対策メニュー>
樹木(竹)伐採

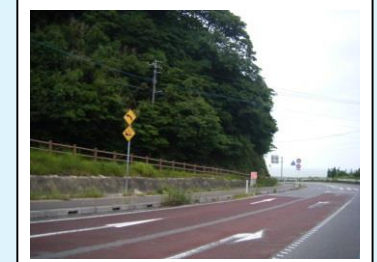
⑥急カーブで見通しが悪いため横断時に危険。また、歩道幅員が狭いため、歩行者と自転車の離合時に危険。

<対策メニュー>
・カーブミラー設置済のため経過観察。
・離合危険箇所は現地を詳細調査し対策内容検討中

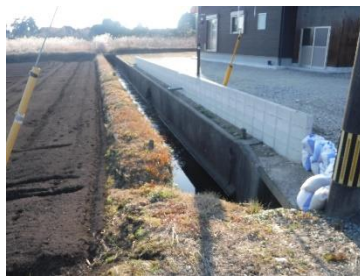
⑭水路が大きいので危険。

<対策メニュー>
・防護柵の設置

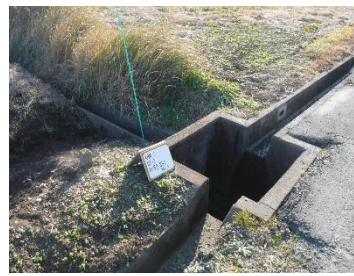
⑫側溝柵が深く転落の危険等がある。

<対策メニュー>
・柵蓋設置

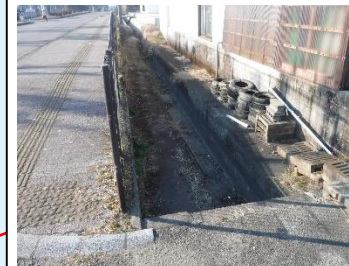
⑬水路が大きいので危険
(柵がある箇所とない箇所がある)

<対策メニュー>
・防護柵の設置

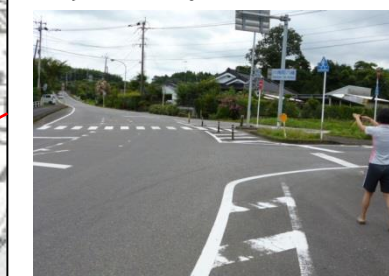
③見通しが悪く、スピードを出している車が多い。止まってくれる車が少いため、信号機を付けて欲しい。道路の進行表示消えている。黄点減信号があるとよい。

<対策メニュー>

- ・樹木等の伐採
- ・「止まれ」「速度落とせ」ドットマーク標示
