# 宮崎県 川南町 川南小学校区(No.1-1) 通学路対策箇所図

# 宮崎県 川南町 通山小学校区 (No.1-1) 通学路対策箇所図

# 宮崎県 川南町 東小学校区(No.1-1) 通学路対策箇所図

# 宮崎県 川南町 多賀小学校区 (No.1-1) 通学路対策箇所図

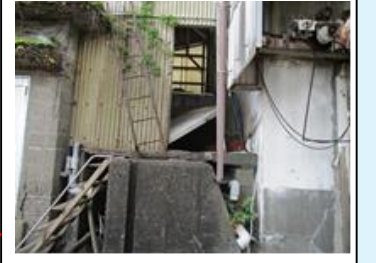
③元吉田商店の天井が壊れていたり、冷蔵庫が危ない。

<対策メニュー>  
・解体撤去

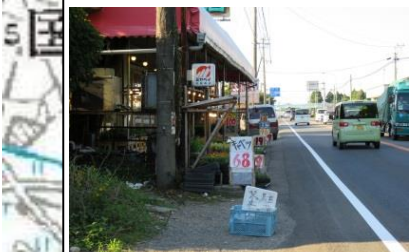
十四交通量が多く、歩道  
が狭いため危険。

<対策メニュー>  
・迂回して通学  
・学校及びPTAによる注  
意喚起

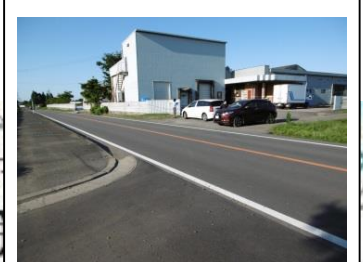
⑥速度の速い車が多い  
ため横断するのが危険。

<対策メニュー>  
・速度取締強化  
・通学路変更を検討

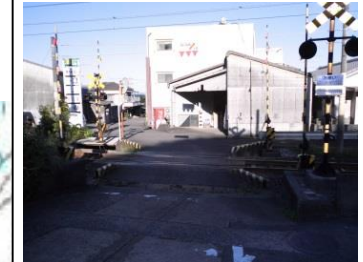
⑦自転車等飛び出して  
くるため危険。

<対策メニュー>  
・学校及びPTA指導による  
注意喚起

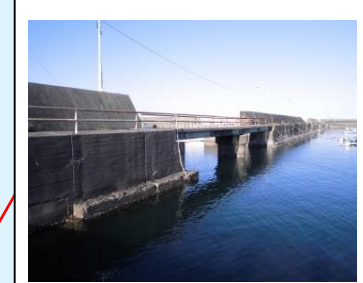
⑧橋が古く危険。

<対策メニュー>  
・学校及びPTA指導による  
注意喚起

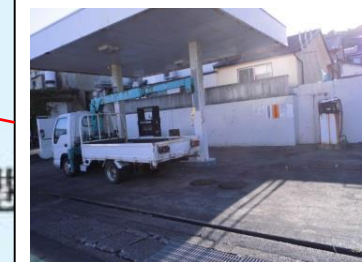
⑨使われていないガソリ  
ンスタンドの敷地内で子  
供たちが遊んでいるので  
危険。

<対策メニュー>  
・学校及びPTA指導で注  
意喚起

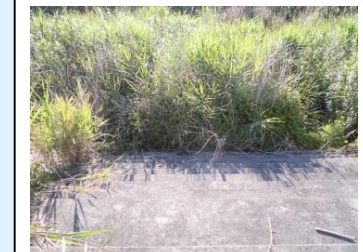
⑩ドック場に子供たちが  
遊んでいるため危険。

<対策メニュー>  
・学校及びPTA指導による  
注意喚起

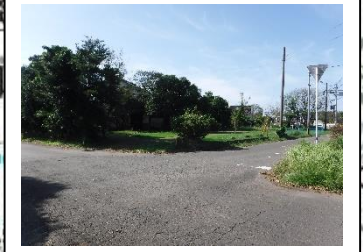
④国道10号線交差点から豊原住宅に向かう道路に歩道が無い部分があり危険。

<対策メニュー>  
・対策内容検討

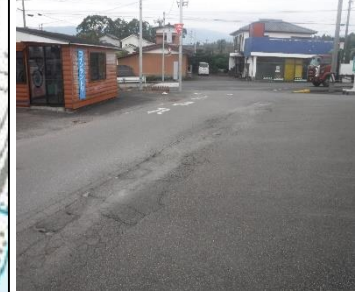
②外側線等が消えており危険。路面も陥没等があり危険。

<対策メニュー>  
・外側線の引き直し  
・舗装打換等  
**済**

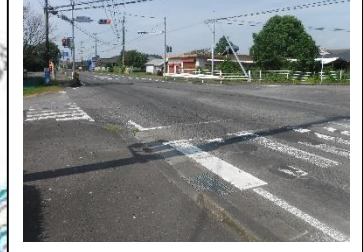
⑤横断歩道が消えかけていて危険

<対策メニュー>  
・横断歩道の整備

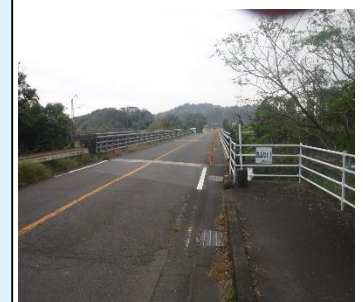
③ポストコーンを設置していただいているが、車道との区別が難しい。

<対策メニュー>  
・ポストコーン追加設置  
**済**

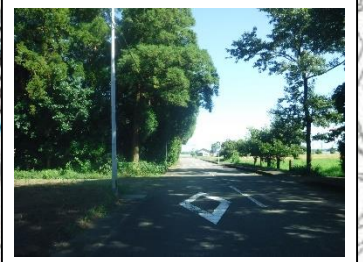
⑥樹木が生い茂り児童が車道を歩いている危険

<対策メニュー>  
・樹木の剪定

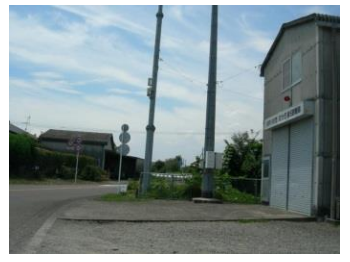
②カーブで見通しが悪く危険。

<対策メニュー>  
 ・交差点改良  
 ・区画線整備(済)

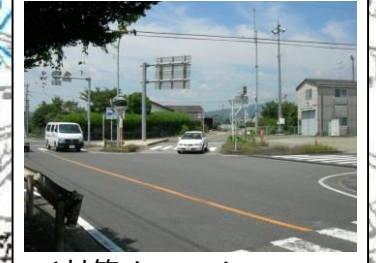
①五差路になっており、建物で見通しが悪く危険。(交通事故多発の交差点。)

<対策メニュー>  
 ・交差点改良  
 ・区画線整備(済)

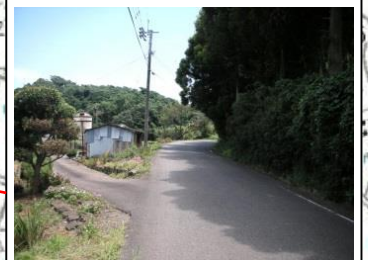
②急カーブのため、見通しが悪く危険。

<対策メニュー>  
・学校及びPTA指導で注意喚起

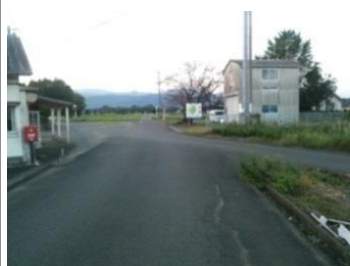
㊸『止まれ』の標識及び停止線表示がないので横断時に危険。

<対策メニュー>  
・学校及びPTA指導で注意喚起

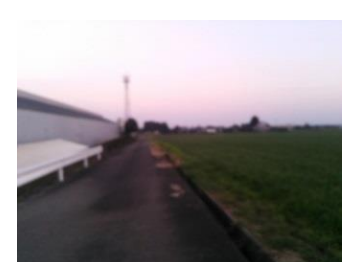
㊹不審者が多発しているため、危険を感じる。

<対策メニュー>  
・通学路位置指定変更

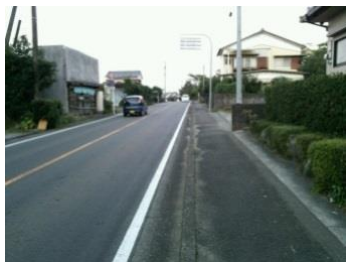
㊺歩道幅員が狭いため、歩行者と自転車の離合時に危険。

<対策メニュー>  
・通学路位置指定変更

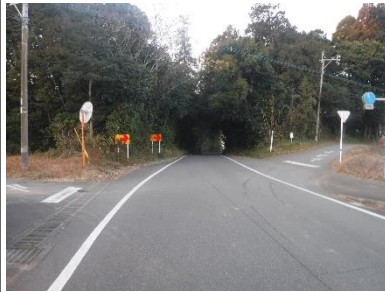
③交通が多いが、道幅が狭く歩道がないため危険。

- ・歩道整備
- ・道路拡幅
- ・線形改良

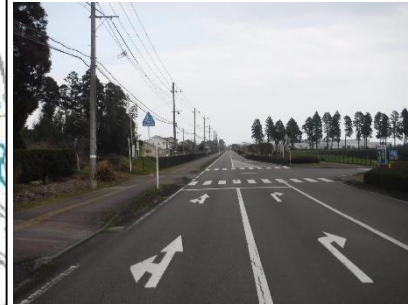
②登下校時暗くて危険。

- ・防犯灯設置

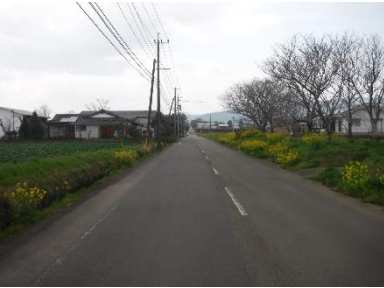
④道路周辺が暗く見えにくい  
ため危険。

- ・防犯灯設置
