宮崎県 川南町 川南小学校区(No.1-1) 通学路対策箇所図

宮崎県 川南町 通山小学校区 (No.1-1) 通学路対策箇所図

宮崎県 川南町 多賀小学校区 (No.1-1) 通学路対策箇所図

宮崎県 川南町 山本小学校区 (No.1-1) 通学路対策箇所図

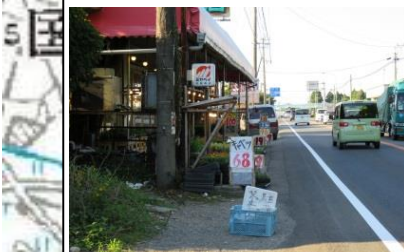
十四交通量が多く、歩道
が狭いため危険。

<対策メニュー>
・迂回して通学
・学校及びPTAによる注
意喚起

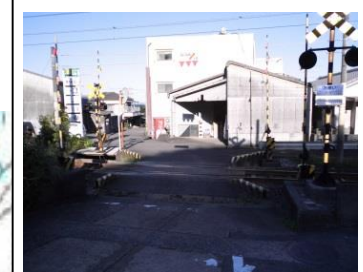
⑦自転車等飛び出して
くるため危険。

<対策メニュー>
・学校及びPTA指導による
注意喚起

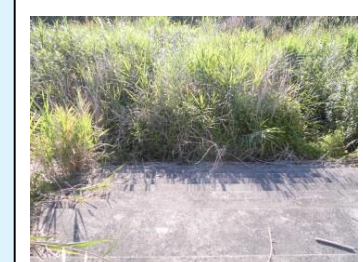
⑩ドック場に子供たちが
遊んでいるため危険。

<対策メニュー>
・学校及びPTA指導による
注意喚起

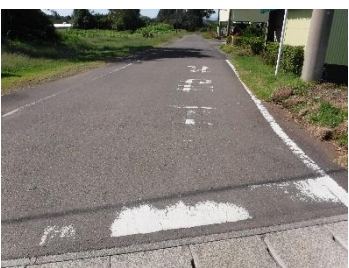
⑥止まれの路面標示が消えかかっている。

<対策メニュー>
・路面標示再整備

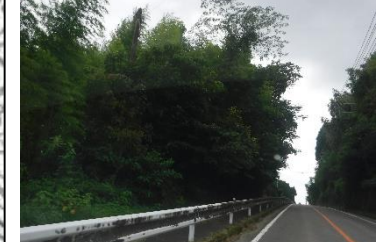
⑧樹木が茂っていて通学に支障がある

<対策メニュー>
・樹木の剪定

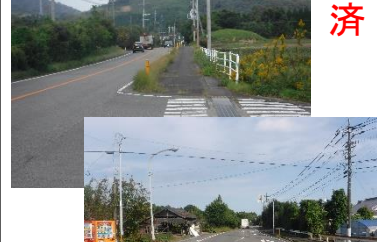
⑦学校から途中までガードレールがあるが竹浜方面にはないので危険

<対策メニュー>
・ガードレール設置 (一部設置済)

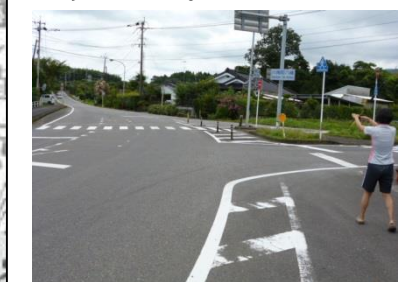
②見通しが悪く、スピードを出している車が多い。止まってくれる車が少ないため、信号機を付けて欲しい。道路の進行表示消えている。黄点減信号があるとよい。

<対策メニュー>
・樹木等の伐採
・「止まれ」「速度落とせ」ドットマーク標示
・横断旗設置

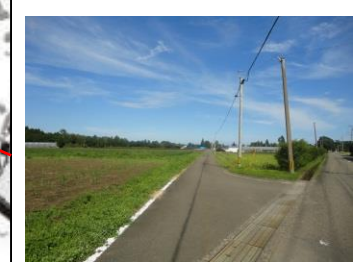
①大雨が降った際、道路に雨が流れ込んでくるので危険を感じる。

<対策メニュー>
・現地を詳細調査し対策検討

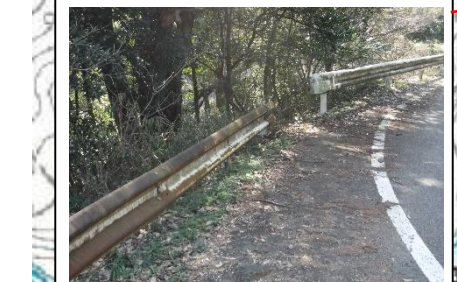
⑥ガードレールが切れているため危険

<対策メニュー>
ガードレール再設置

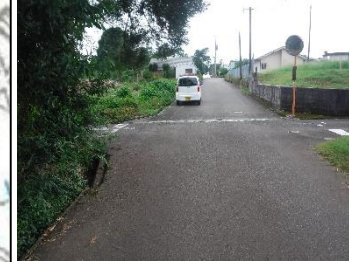
⑨交差点に樹木があり見えなくて危険

<対策メニュー>
・樹木の剪定
・カーブミラー清掃

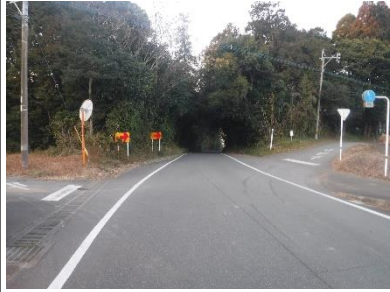
③交通が多いが、道幅が狭く歩道がないため危険。

- <対策メニュー>
- ・歩道整備
 - ・道路拡幅
 - ・線形改良

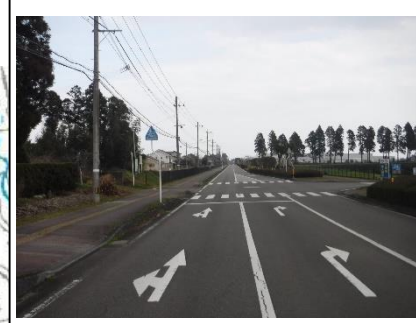
②登下校時暗くて危険。

- <対策メニュー>
- ・防犯灯設置
(一部設置済)

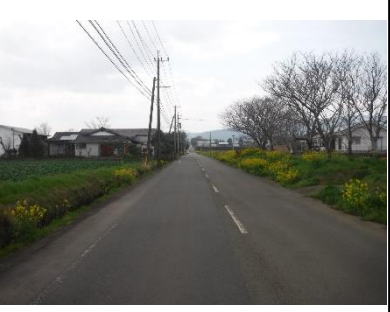
④道路周辺が暗く見えにくい
ため危険。

- <対策メニュー>
- ・防犯灯設置

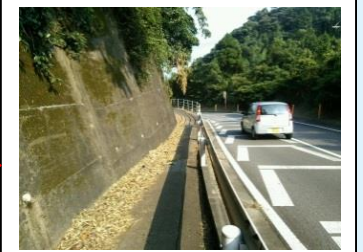
①急に歩道幅員が狭くなっているため、歩行者と自転車の離合時に危険。

- <対策メニュー>
- ・歩道整備
