# 宮崎県 川南町 川南小学校区(No.1-1) 通学路対策箇所図

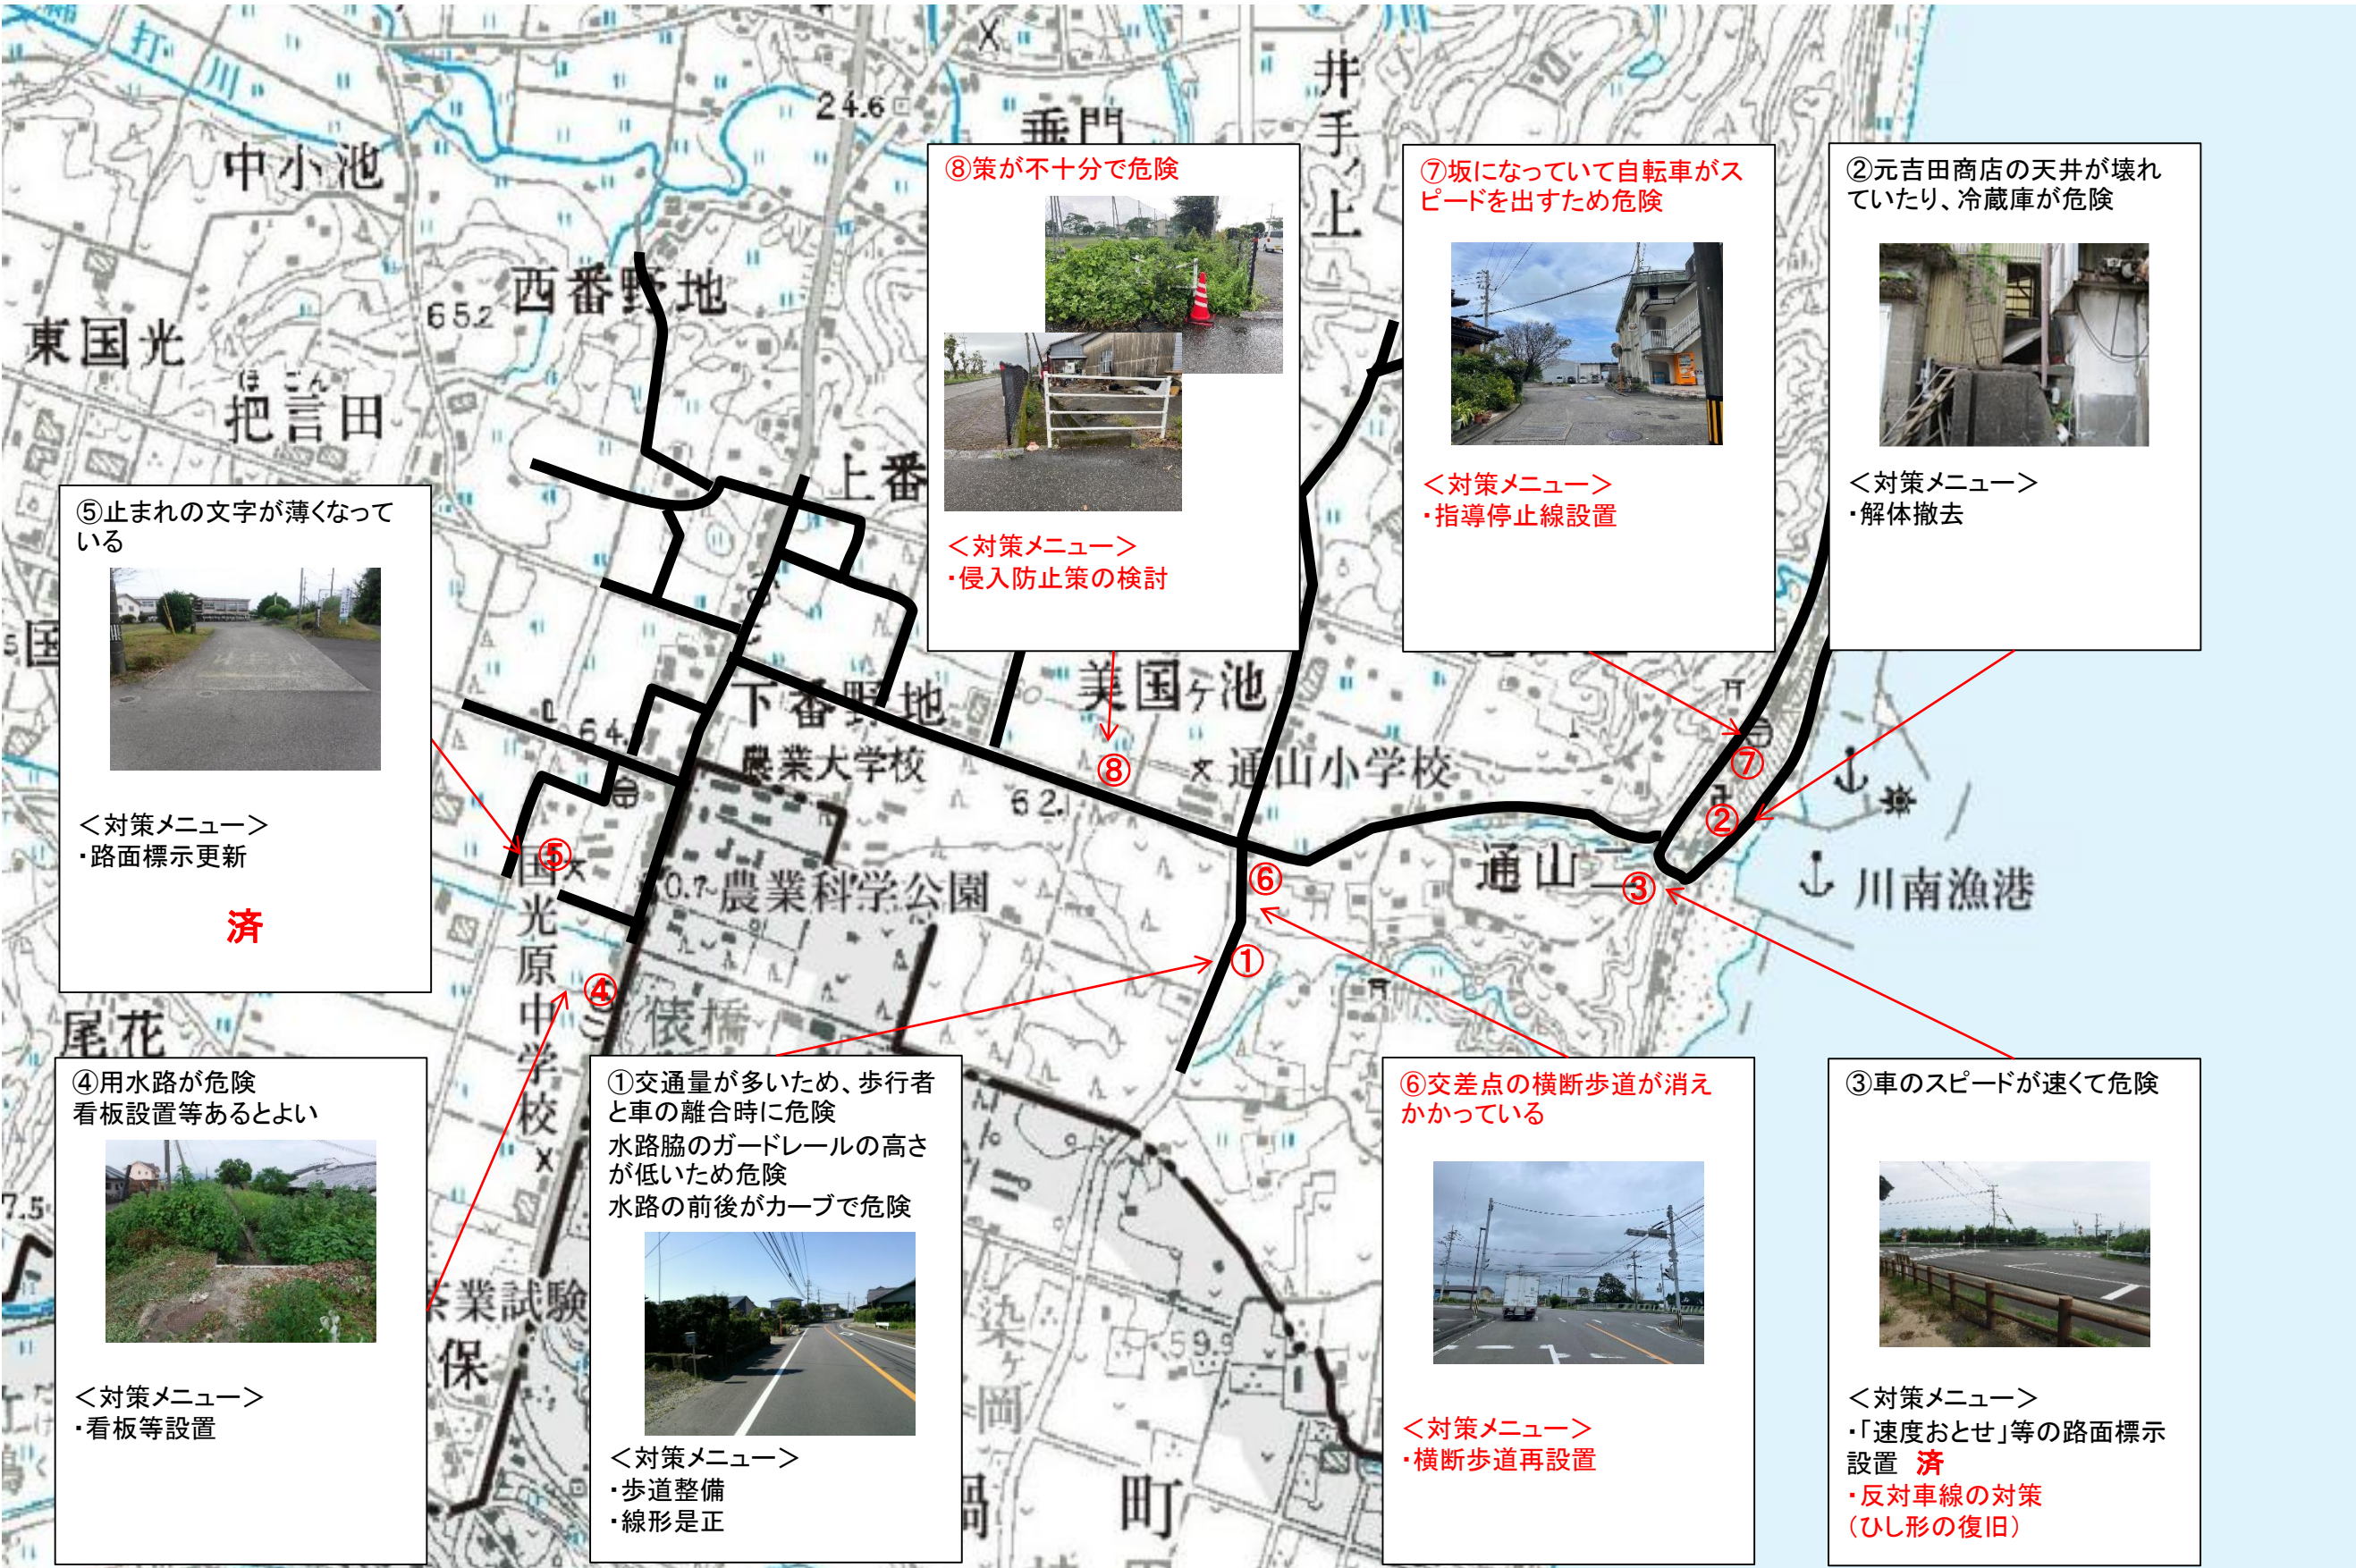
# 宮崎県 川南町 通山小学校区 (No.1-1) 通学路対策箇所図

⑧ 策が不十分で危険

⑦ 坂になっていて自転車がスピードを出すため危険

② 元吉田商店の天井が壊れていたり、冷蔵庫が危険

⑤ 止まれの文字が薄くなっている

④ 用水路が危険  
看板設置等あるとよい

① 交通量が多いため、歩行者と車の離合時に危険  
水路脇のガードレールの高さが低いため危険  
水路の前後がカーブで危険

⑥ 交差点の横断歩道が消えかかっている

③ 車のスピードが速くて危険

<対策メニュー>  
・侵入防止策の検討

<対策メニュー>  
・指導停止線設置

<対策メニュー>  
・解体撤去

<対策メニュー>  
・路面標示更新

<対策メニュー>  
・看板等設置

<対策メニュー>  
・歩道整備  
・線形是正

<対策メニュー>  
・横断歩道再設置

<対策メニュー>  
・「速度おとせ」等の路面標示設置 **済**  
・反対車線の対策 (ひし形の復旧)

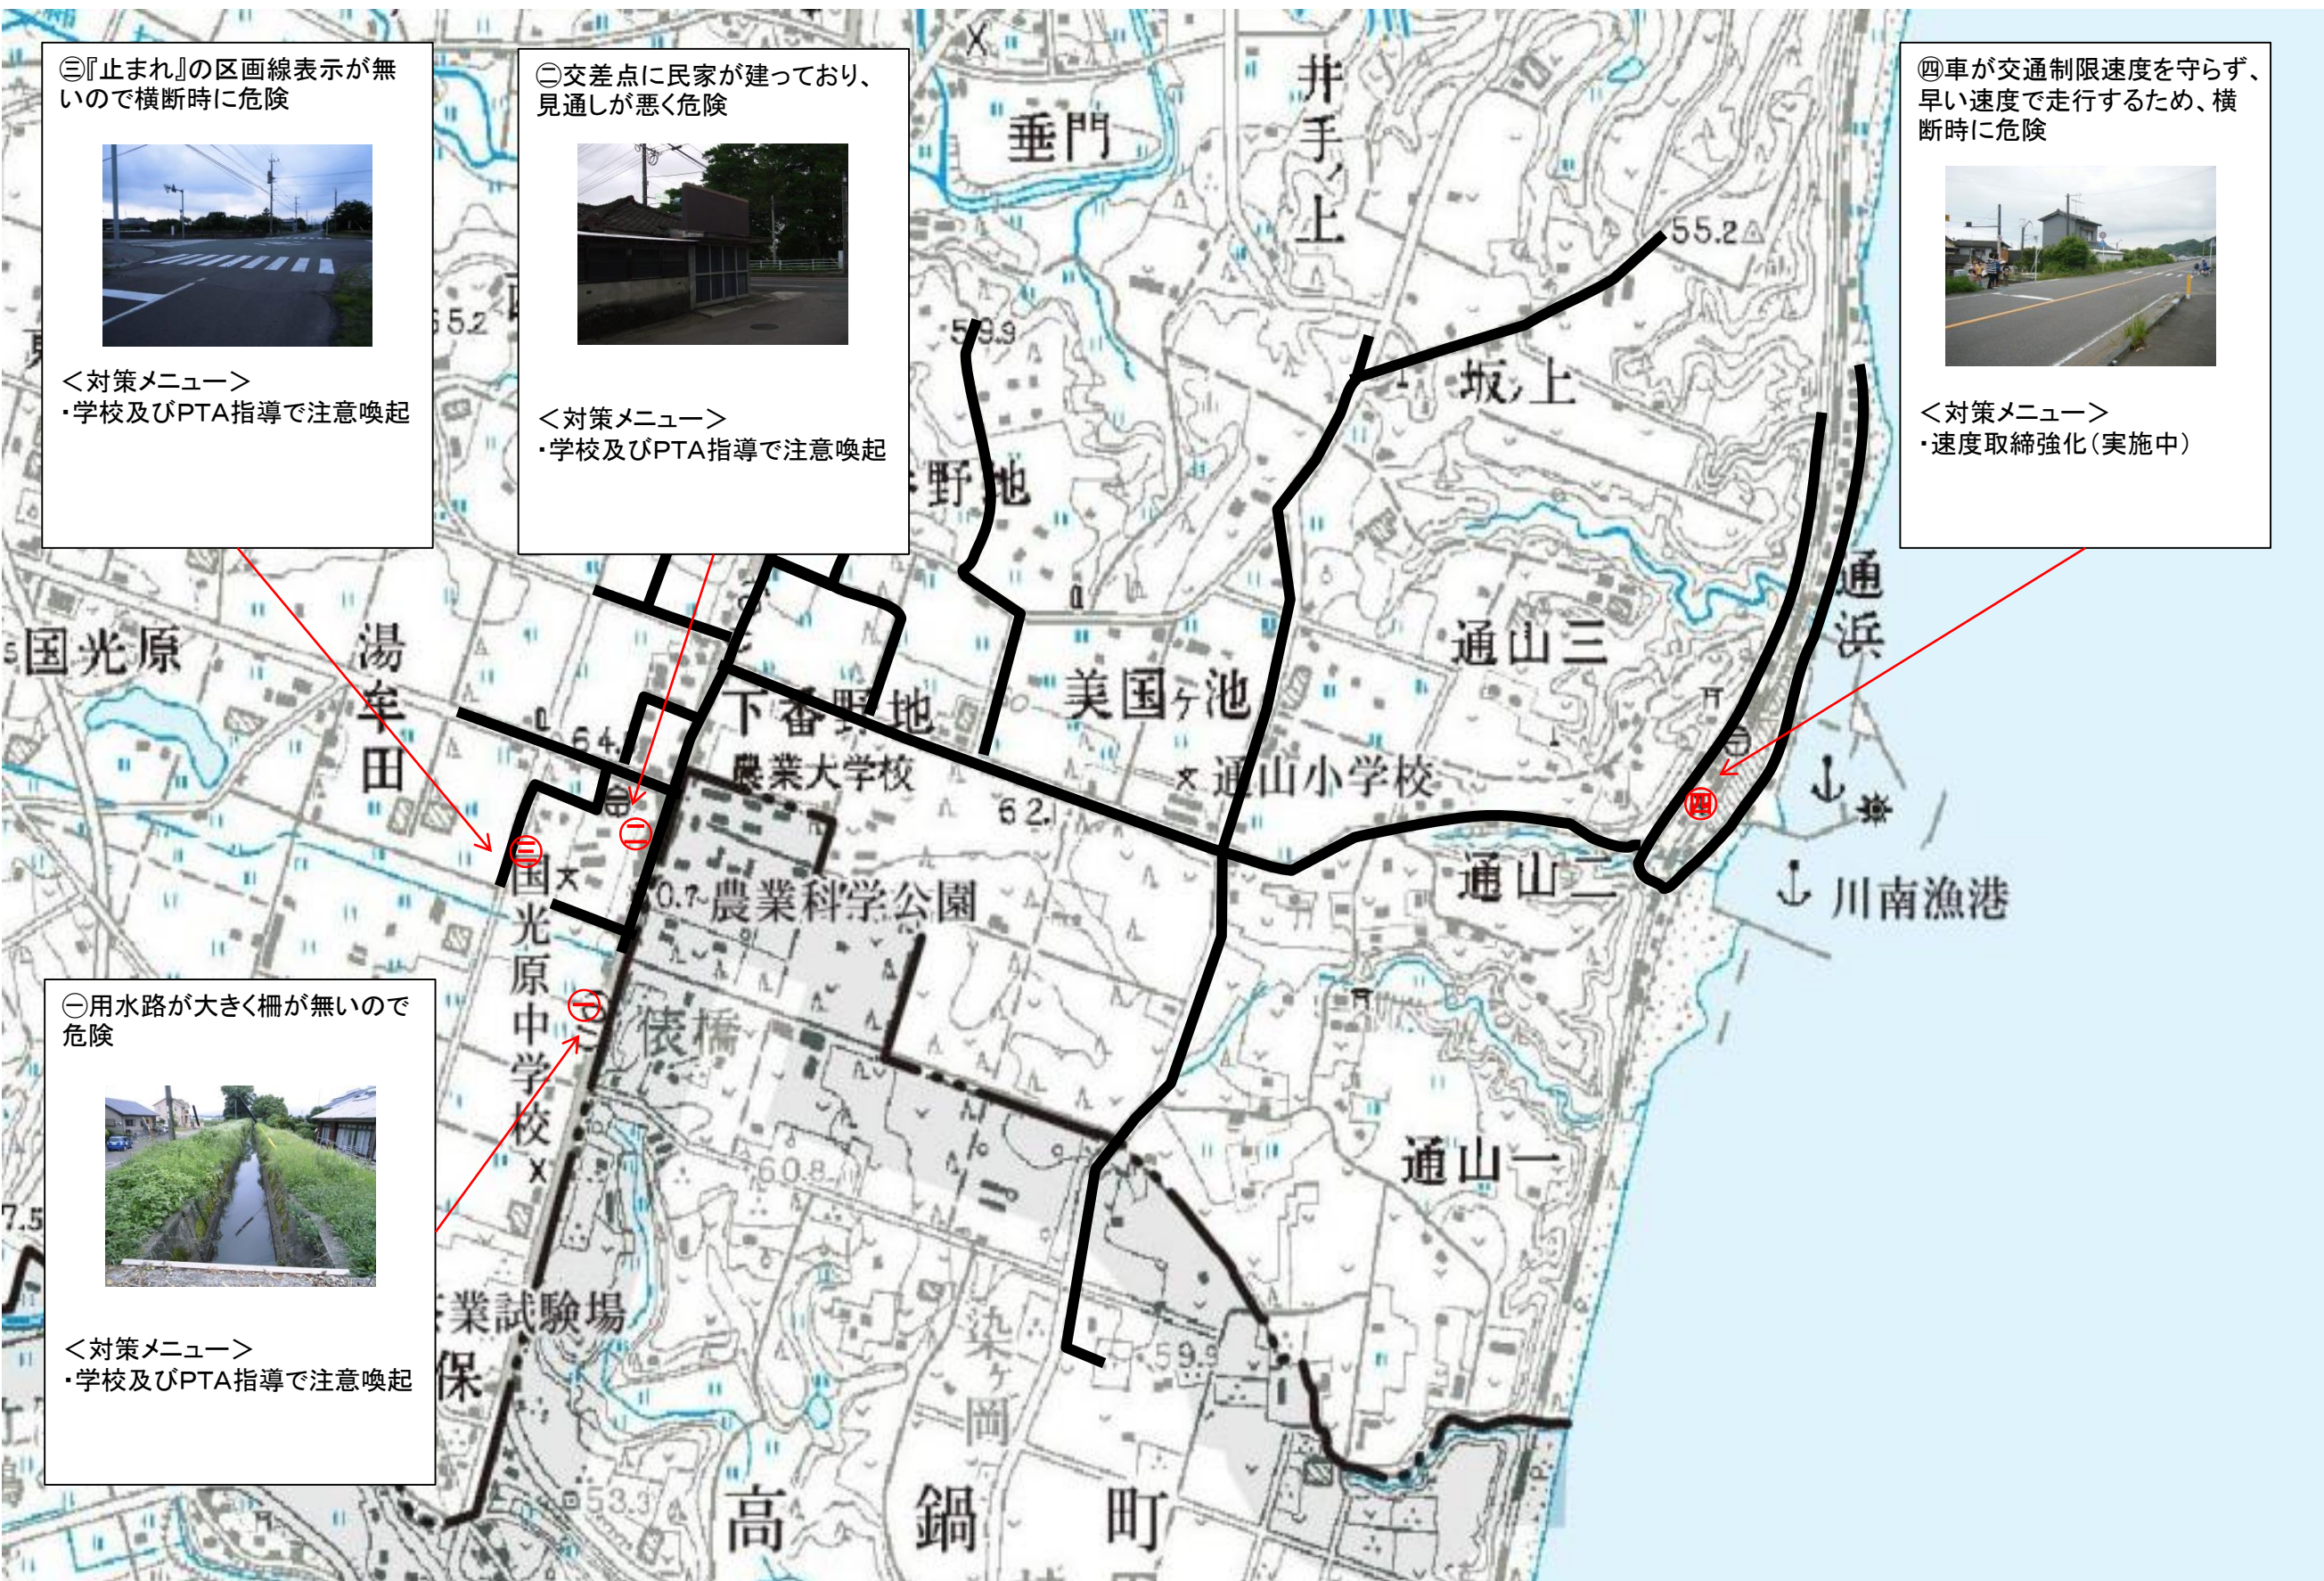
# 宮崎県 川南町 通山小学校区(No.2-1) 通学路対策箇所図

㊟『止まれ』の区画線表示が無いので横断時に危険

㊟交差点に民家が建っており、見通しが悪く危険

㊟車が交通制限速度を守らず、早い速度で走行するため、横断時に危険

㊟用水路が大きく柵が無いので危険

<対策メニュー>  
・学校及びPTA指導で注意喚起

<対策メニュー>  
・速度取締強化(実施中)

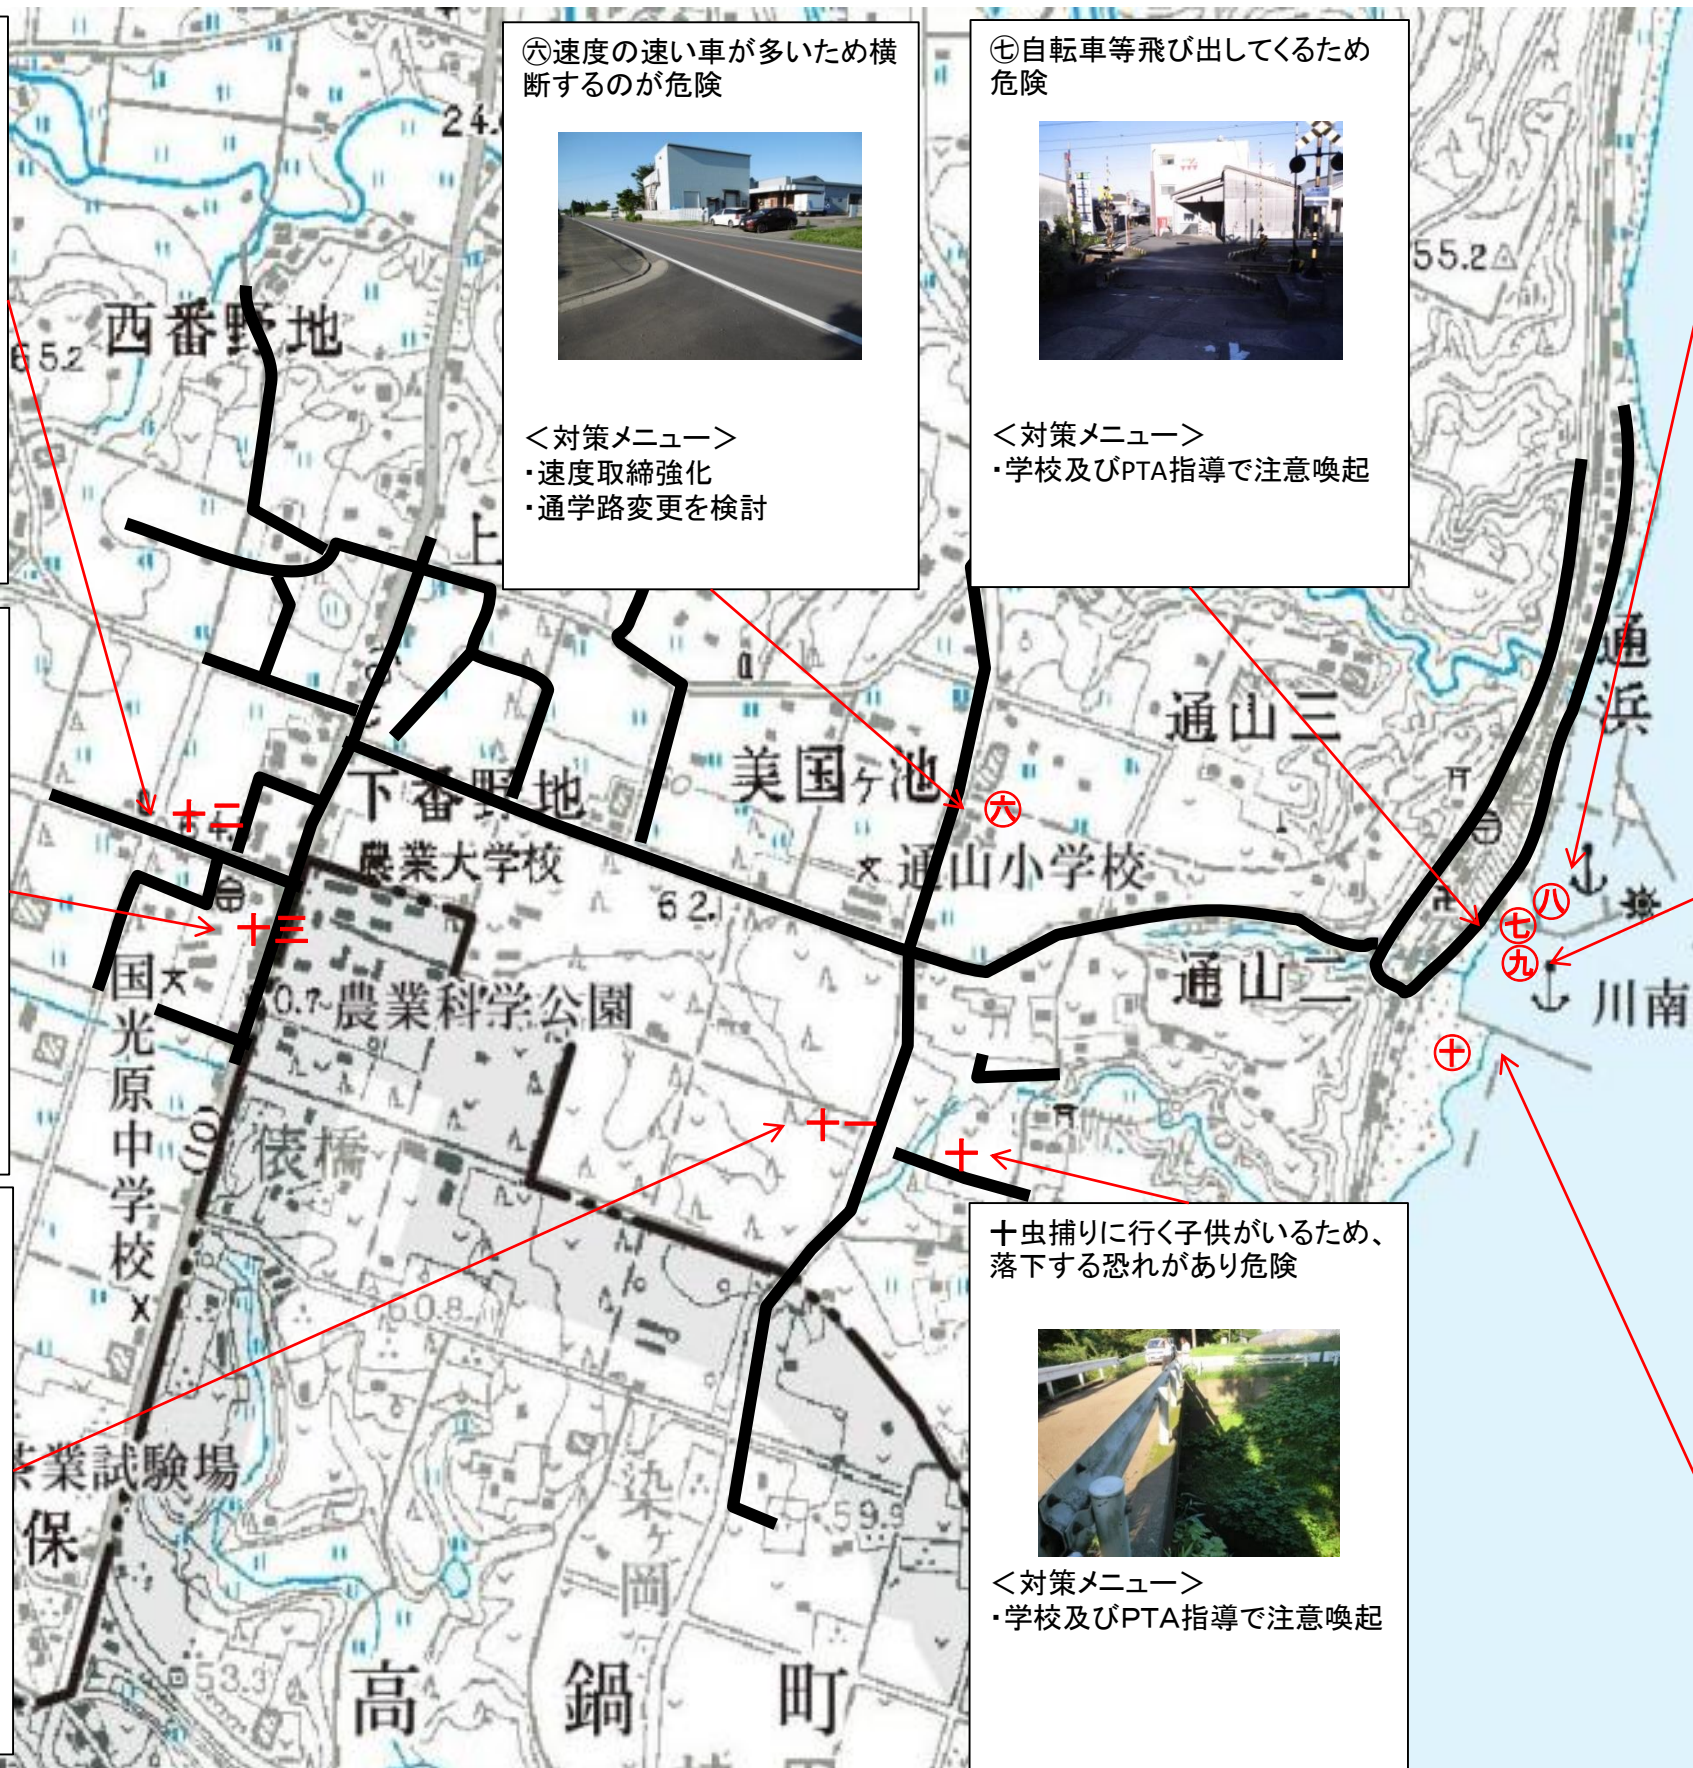
# 宮崎県 川南町 通山小学校区 (No.2-2) 通学路対策箇所図

十二用水路が大きいいため危険

⑥速度の速い車が多いため横断するのが危険

⑦自転車等飛び出してくるため危険

⑧橋が古く危険

十三交通量が多く、歩道が狭いため危険

十一歩行者が、カーブにある家と電柱に隠れて見えづらいため危険

⑨使われていないガソリンスタンドの敷地内で子供たちが遊んでいるので危険

⑩虫捕りに行く子供がいるため、落下する恐れがあり危険

⑪ドック場に子供たちが遊んでいるため危険

<対策メニュー>  
・学校及びPTA指導で注意喚起

<対策メニュー>  
・速度取締強化  
・通学路変更を検討

<対策メニュー>  
・迂回して通学  
・学校及びPTAによる注意喚起

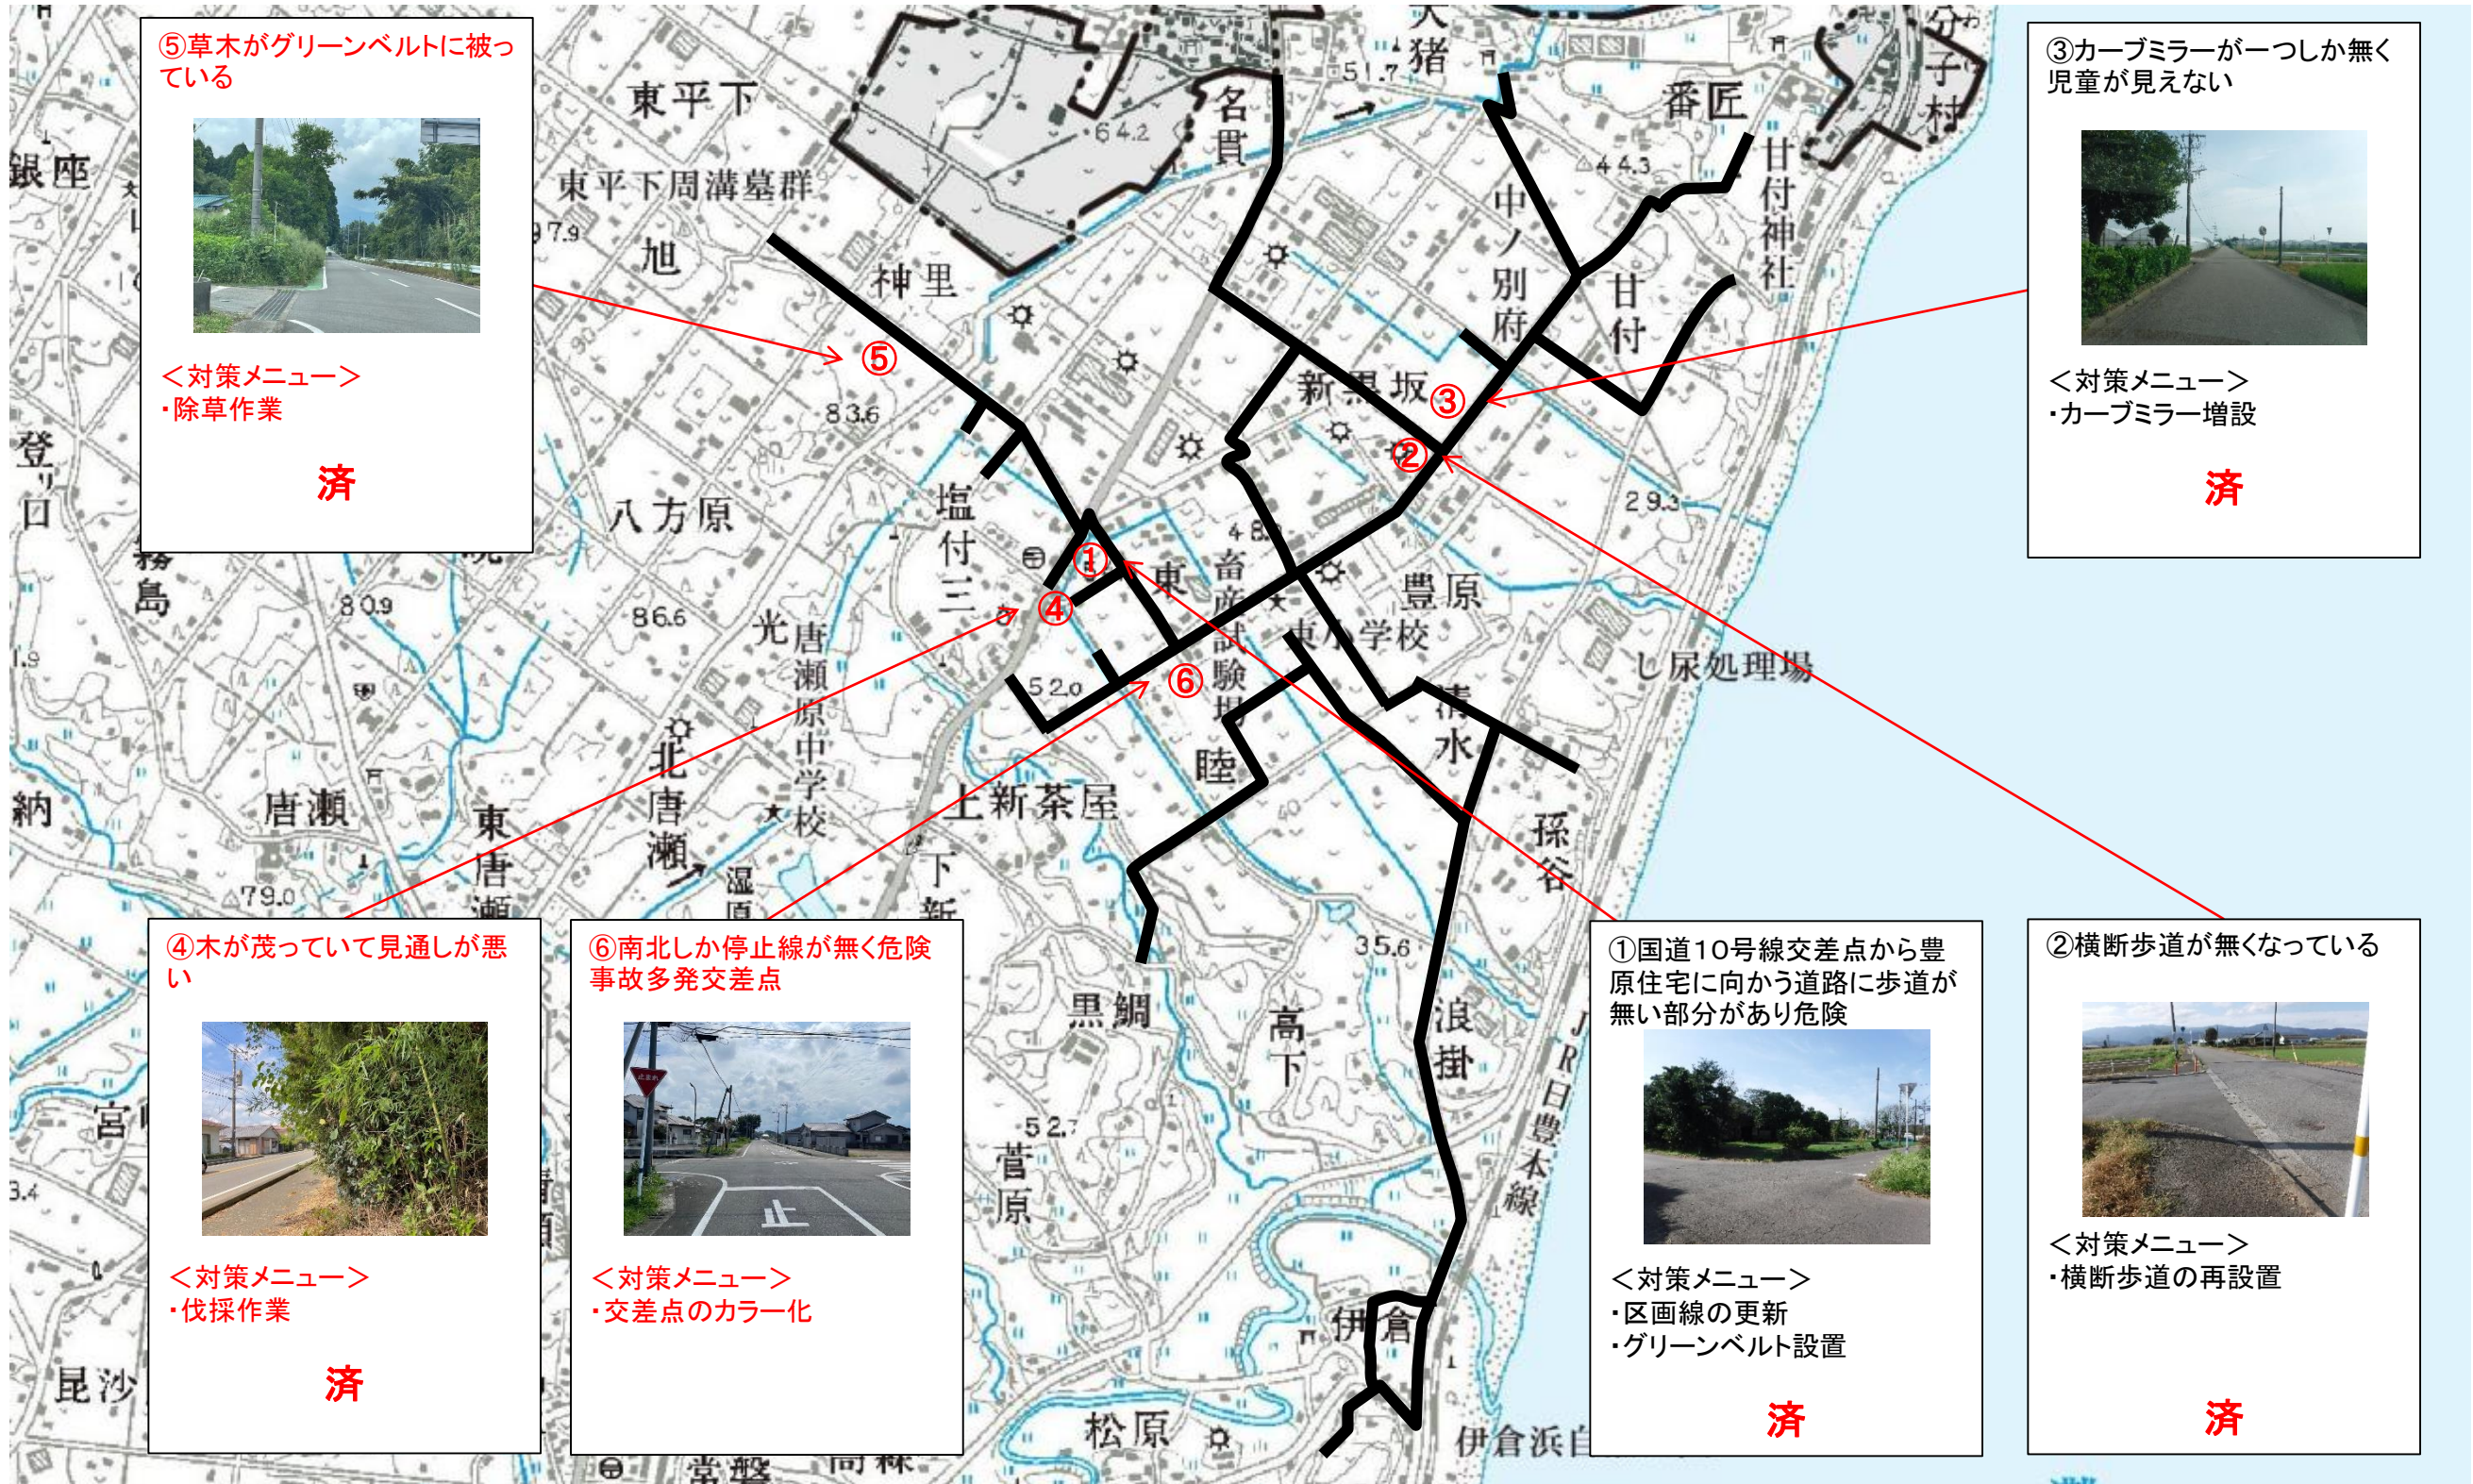
# 宮崎県 川南町 東小学校区 (No.1-1) 通学路対策箇所図

⑤草木がグリーンベルトに被っている

③カーブミラーが一つしか無く児童が見えない

④木が茂っていて見通しが悪い

⑥南北しか停止線が無く危険事故多発交差点

①国道10号線交差点から豊原住宅に向かう道路に歩道が無い部分があり危険

②横断歩道が無くなっている

<対策メニュー>  
・除草作業

<対策メニュー>  
・カーブミラー増設

<対策メニュー>  
・伐採作業

<対策メニュー>  
・交差点のカラー化

<対策メニュー>  
・区画線の更新  
・グリーンベルト設置

<対策メニュー>  
・横断歩道の再設置

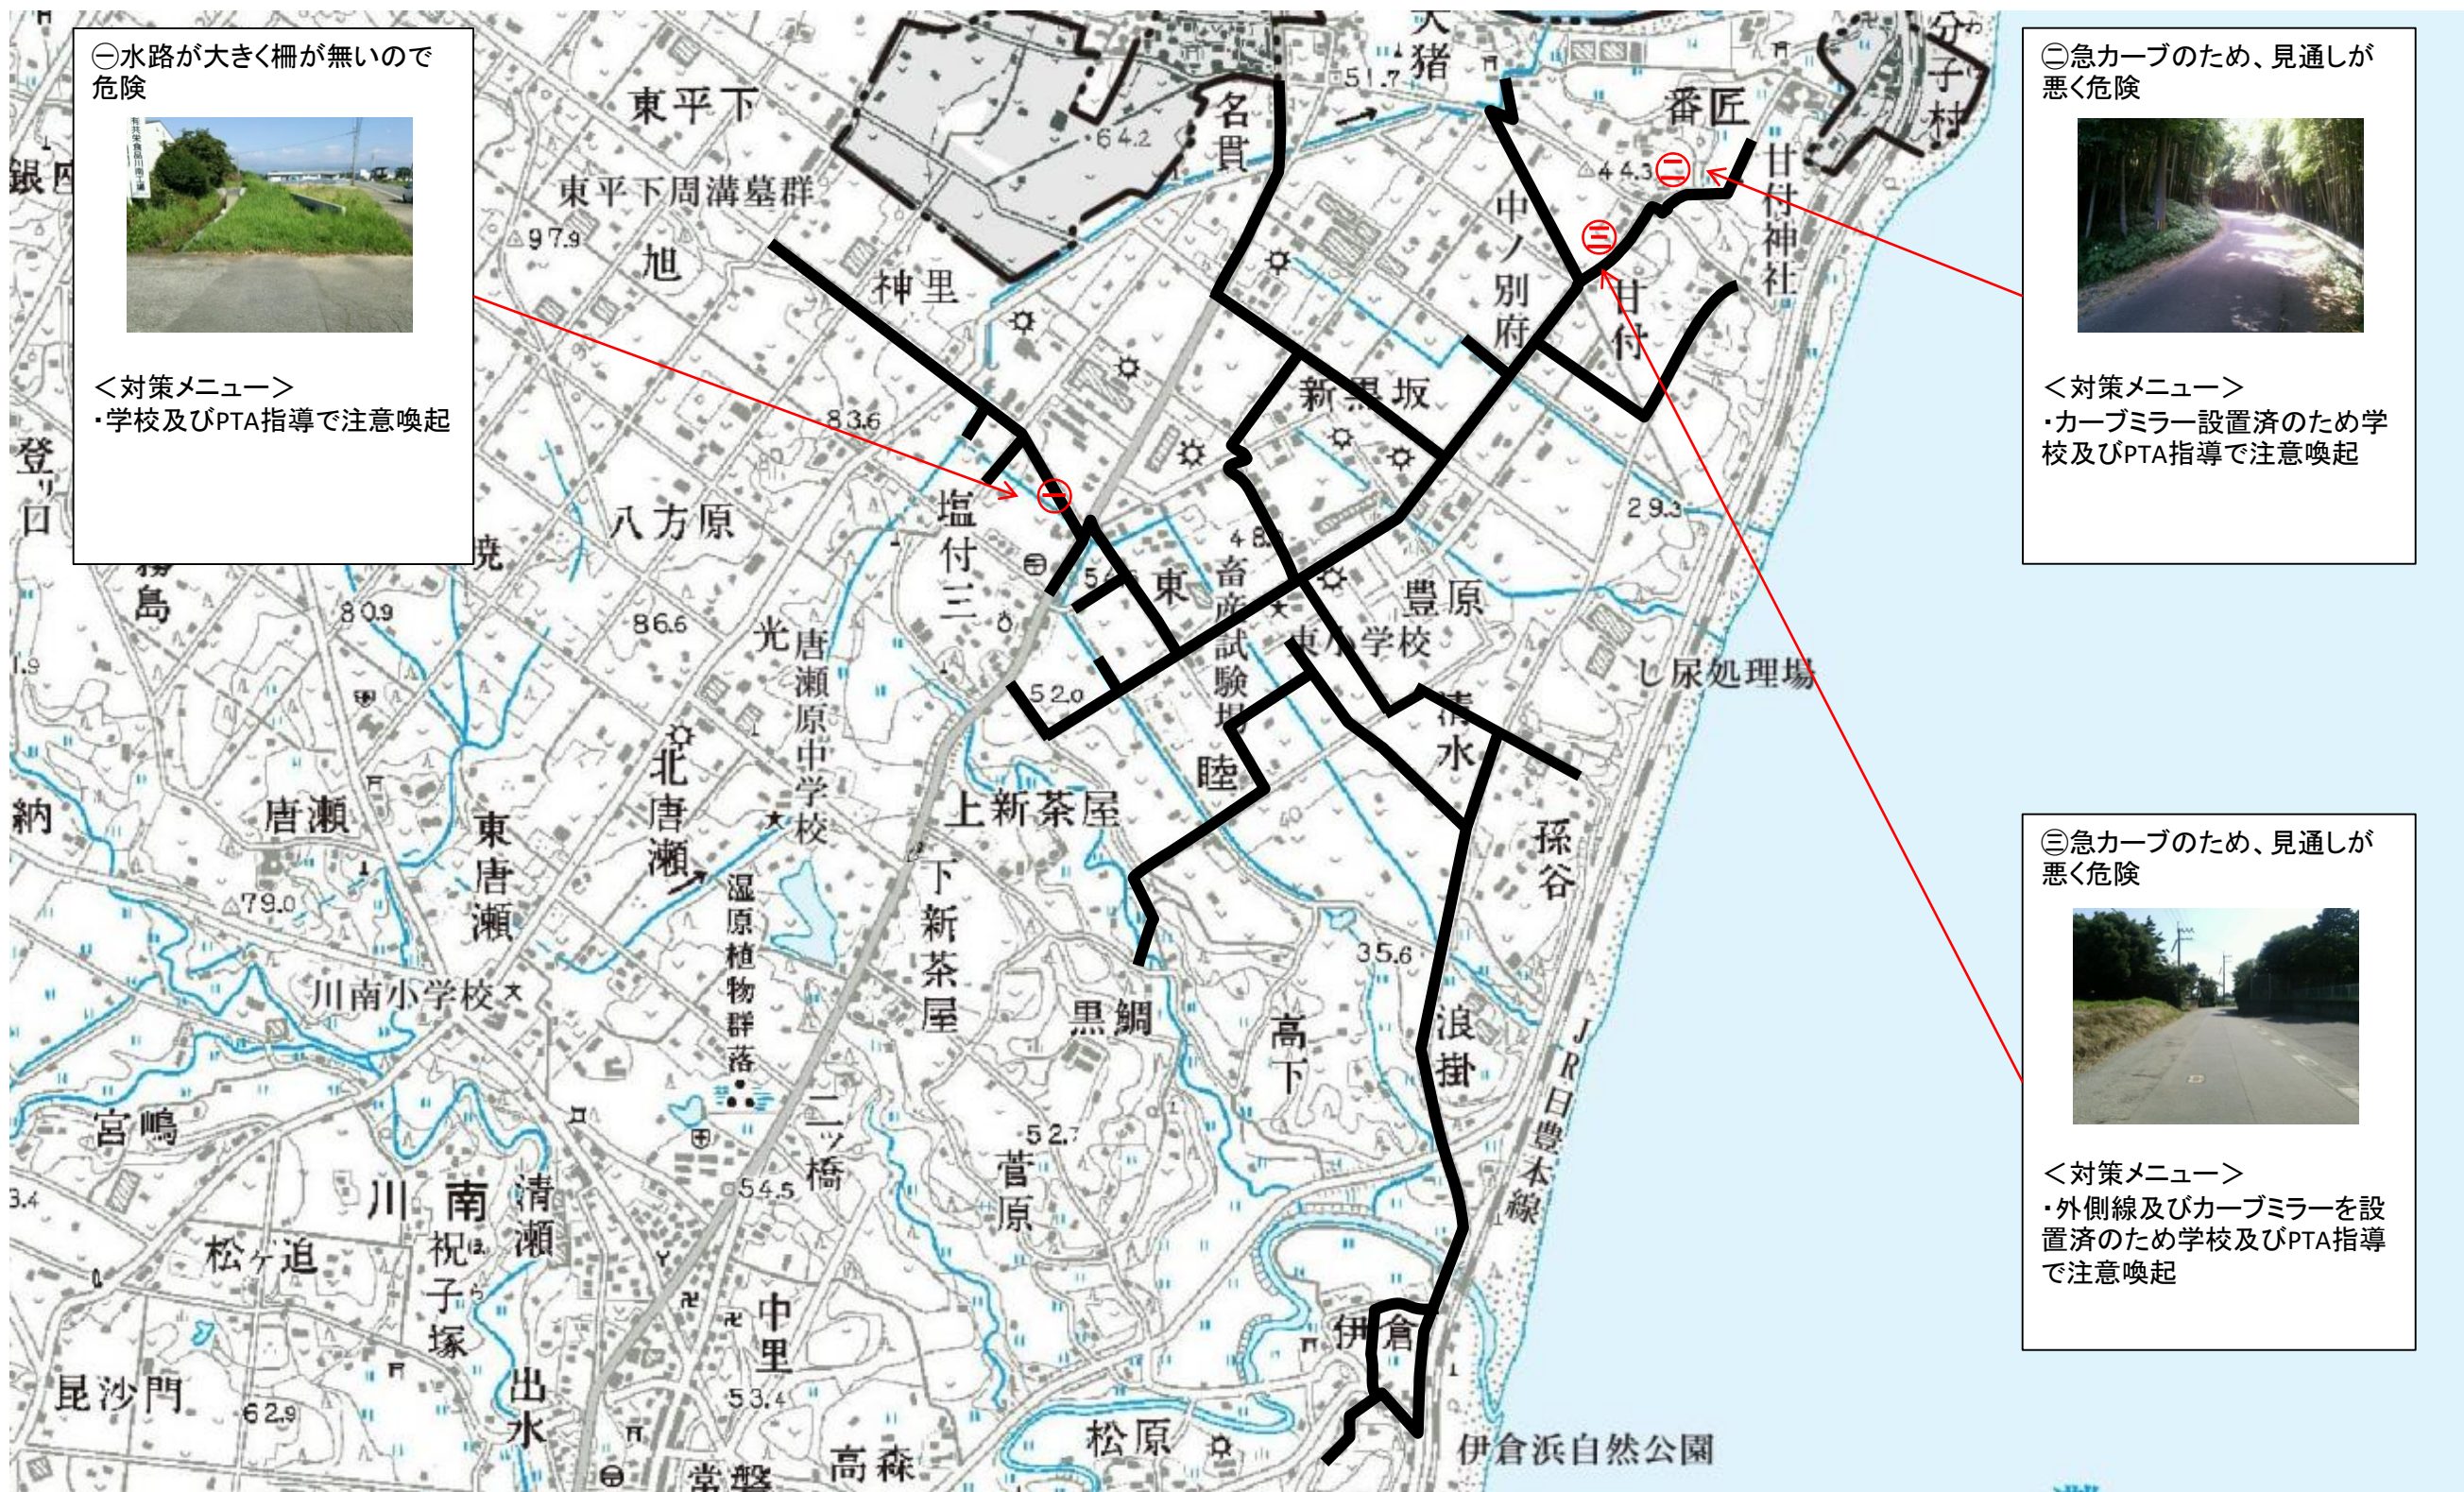
# 宮崎県 川南町 東小学校区(No.2-1) 通学路対策箇所図

⊖水路が大きく柵が無いので危険

⊖急カーブのため、見通しが悪く危険

<対策メニュー>  
・学校及びPTA指導で注意喚起

<対策メニュー>  
・カーブミラー設置済のため学校及びPTA指導で注意喚起

<対策メニュー>  
・外側線及びカーブミラーを設置済のため学校及びPTA指導で注意喚起

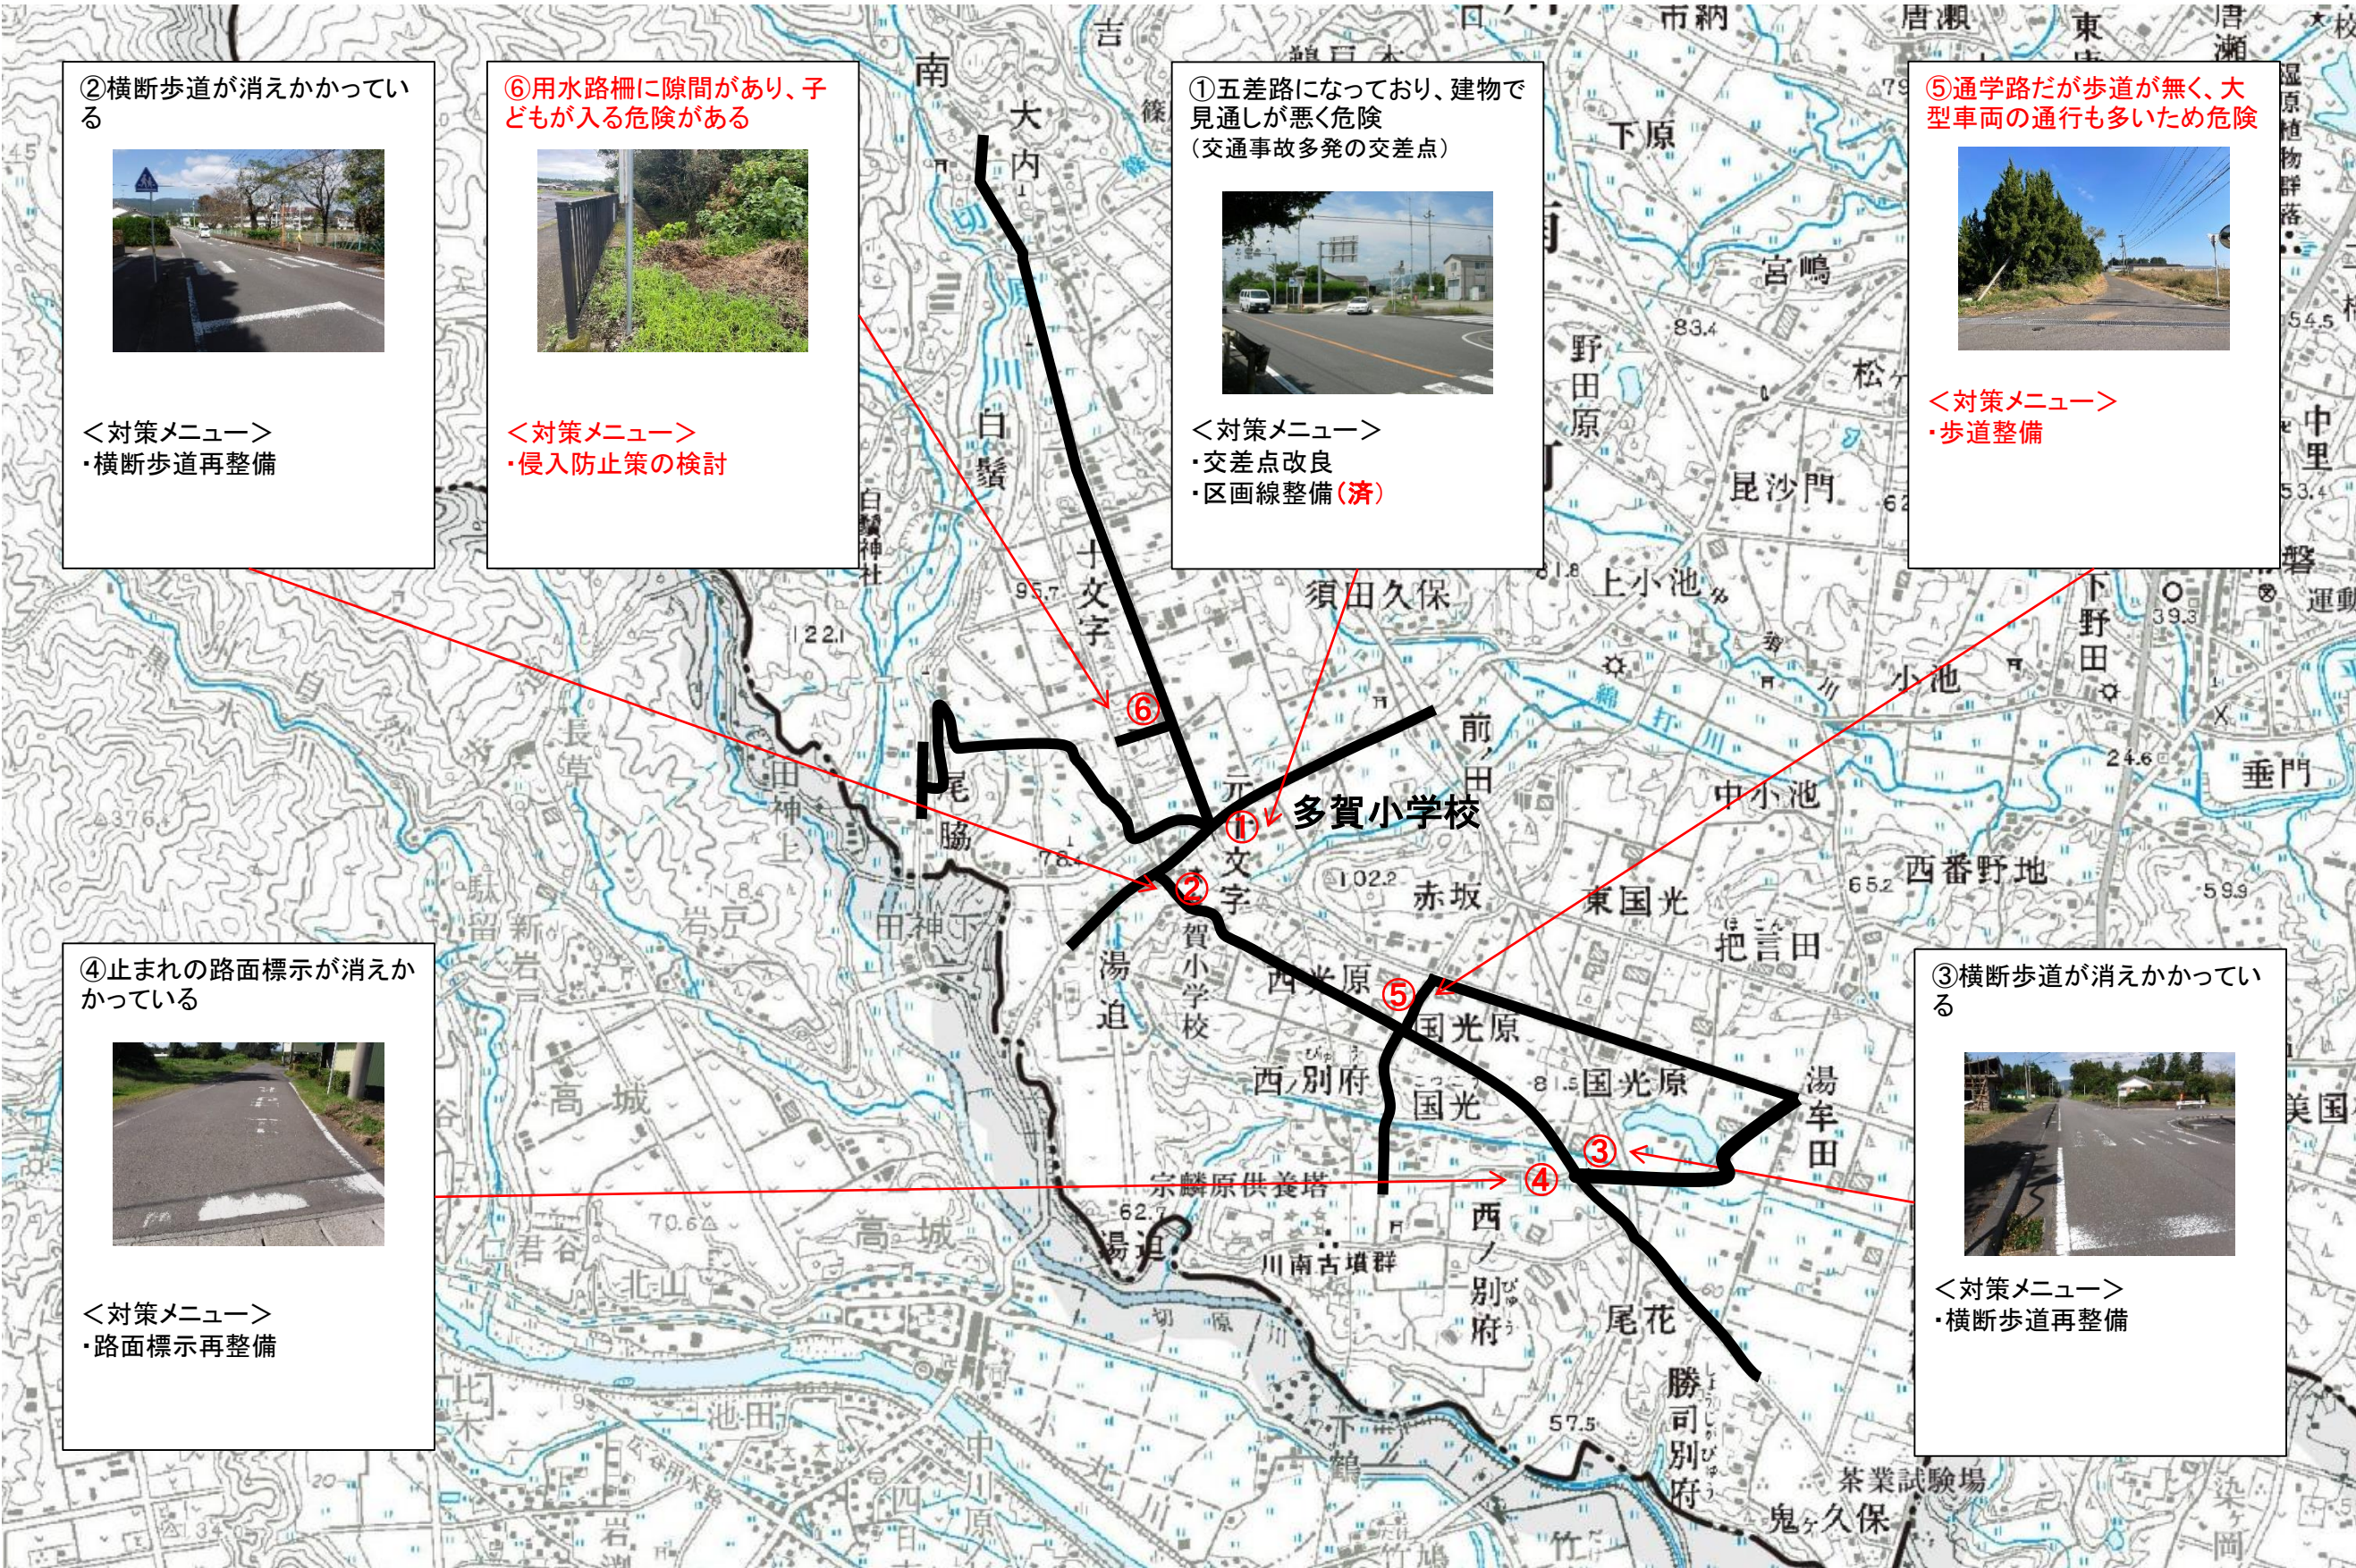
# 宮崎県 川南町 多賀小学校区 (No.1-1) 通学路対策箇所図

②横断歩道が消えかかっている

⑥用水路柵に隙間があり、子どもが入る危険がある

①五差路になっており、建物で見通しが悪く危険  
(交通事故多発の交差点)

⑤通学路だが歩道が無く、大型車両の通行も多いため危険

④止まれの路面標示が消えかかっている

③横断歩道が消えかかっている

<対策メニュー>  
・横断歩道再整備

<対策メニュー>  
・侵入防止策の検討

<対策メニュー>  
・交差点改良  
・区画線整備(済)

<対策メニュー>  
・歩道整備

<対策メニュー>  
・路面標示再整備
