宮崎県 川南町 川南小学校区 (No.1) 通学路対策箇所図

資料3(川南No.1)

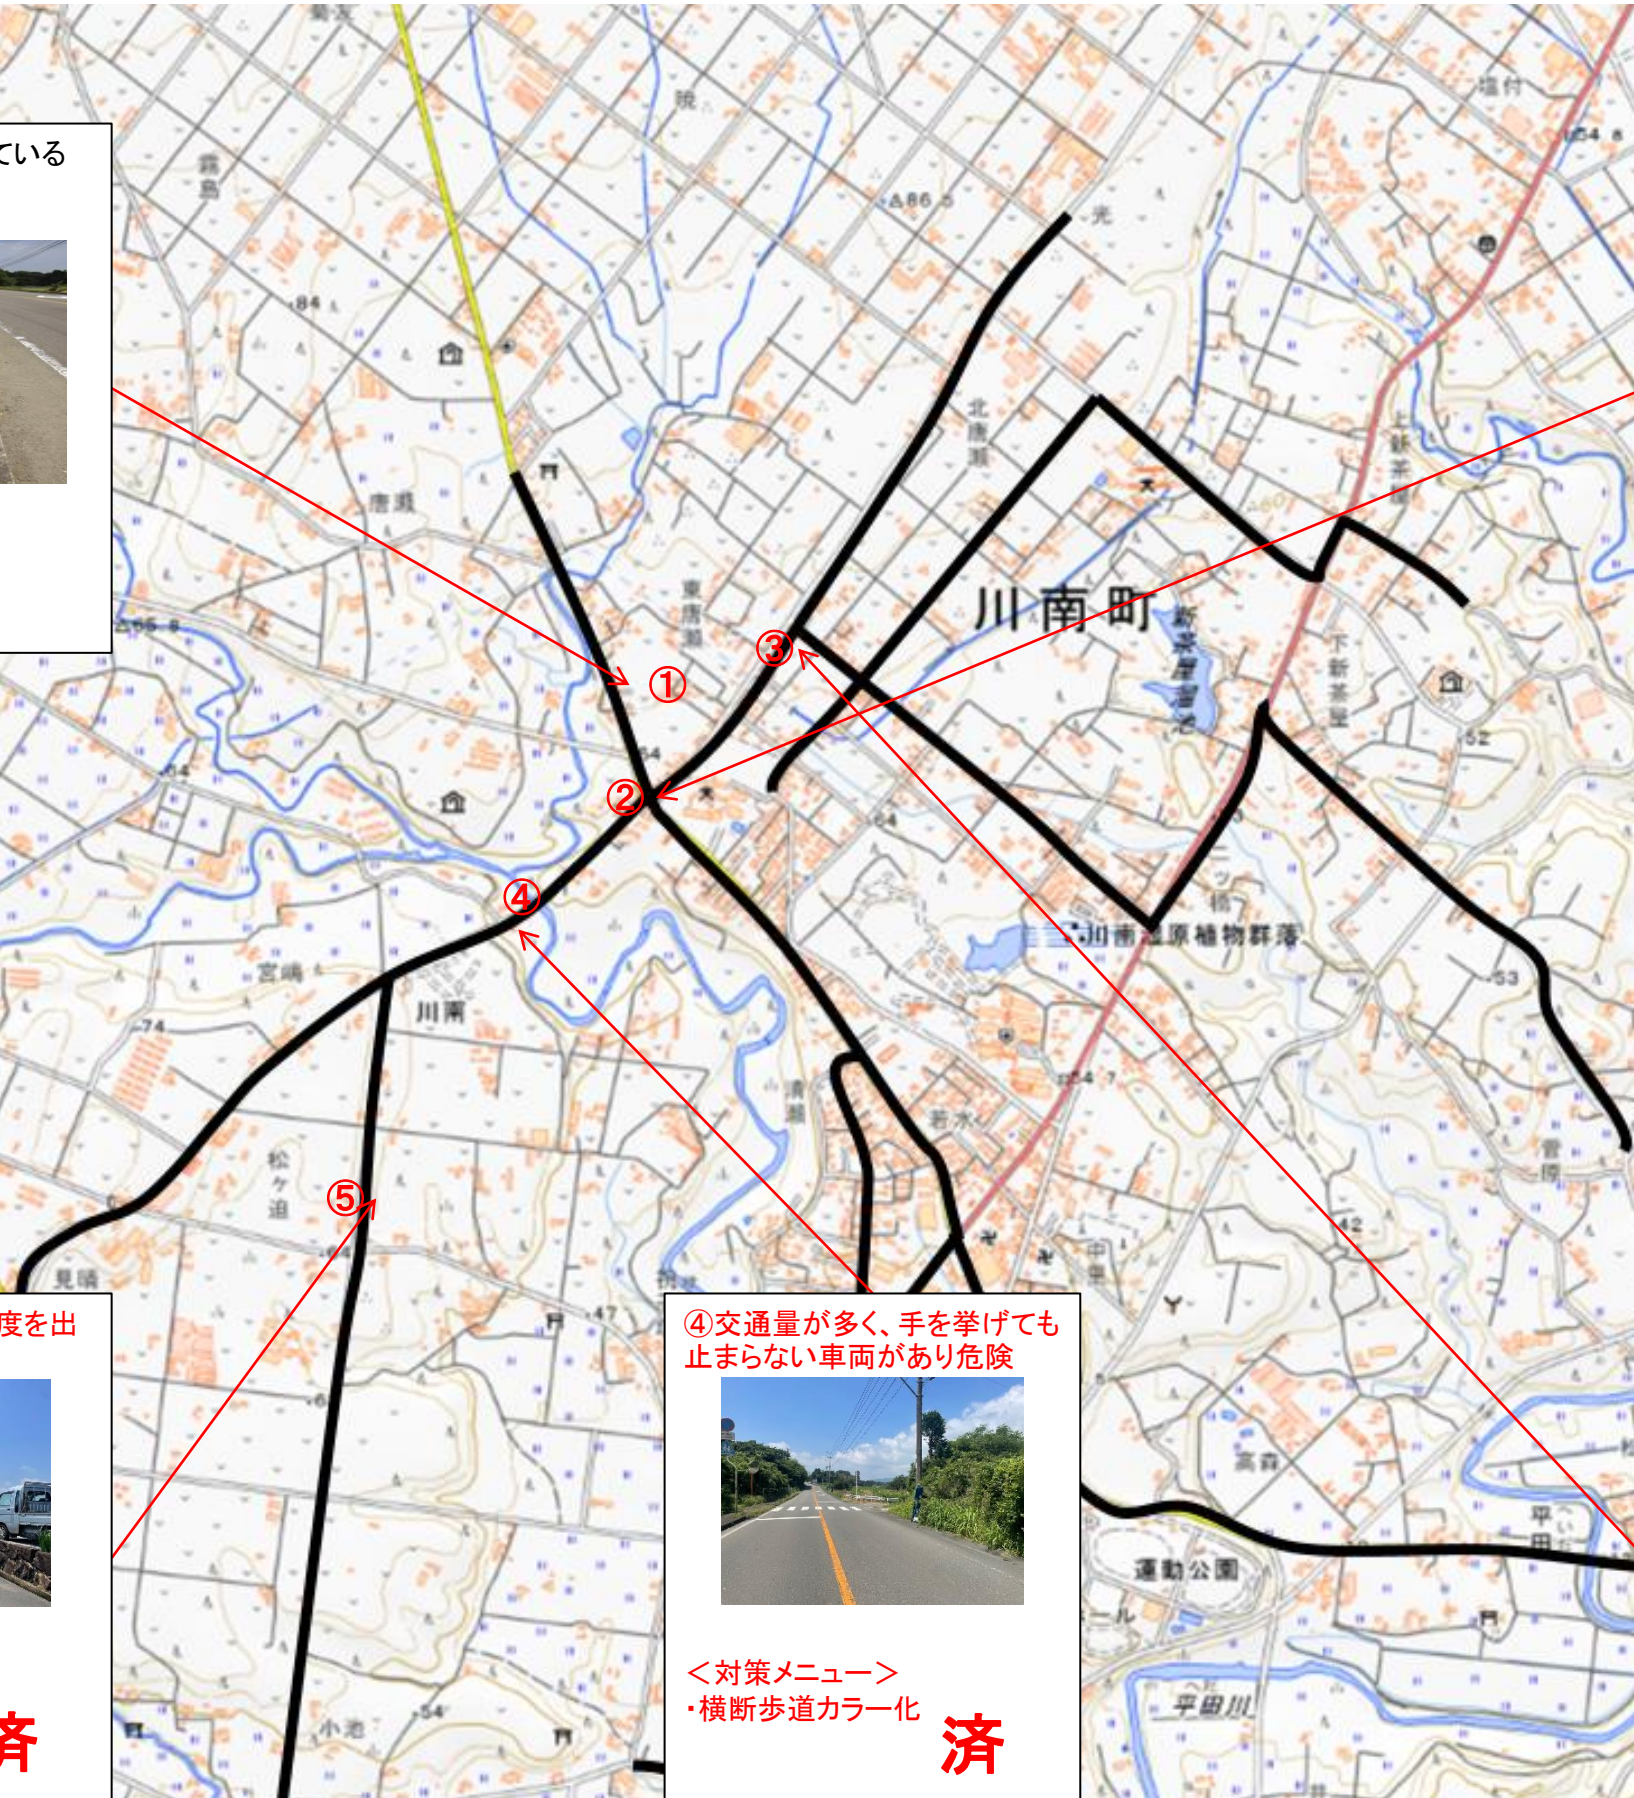
①歩道が急に狭くなっている
ので危険

②通行量が多く、急に歩道が
狭くなっている箇所があるので
危険

⑤停止線がない上、速度を出
す車両があり危険

④交通量が多く、手を挙げて
も止まらない車両があり危険

③道路西側に歩道が無い
ため、東側に早めに横断
できるようにしてほしい

<対策メニュー>
・歩道整備

<対策メニュー>
・歩道整備
・交差点改良

<対策メニュー>
・指導停止線設置

<対策メニュー>
・横断歩道カラー化

<対策メニュー>
・横断歩道の移設
→横断歩道の再設置(二宮建設前)
→再設置後は迂回して通学

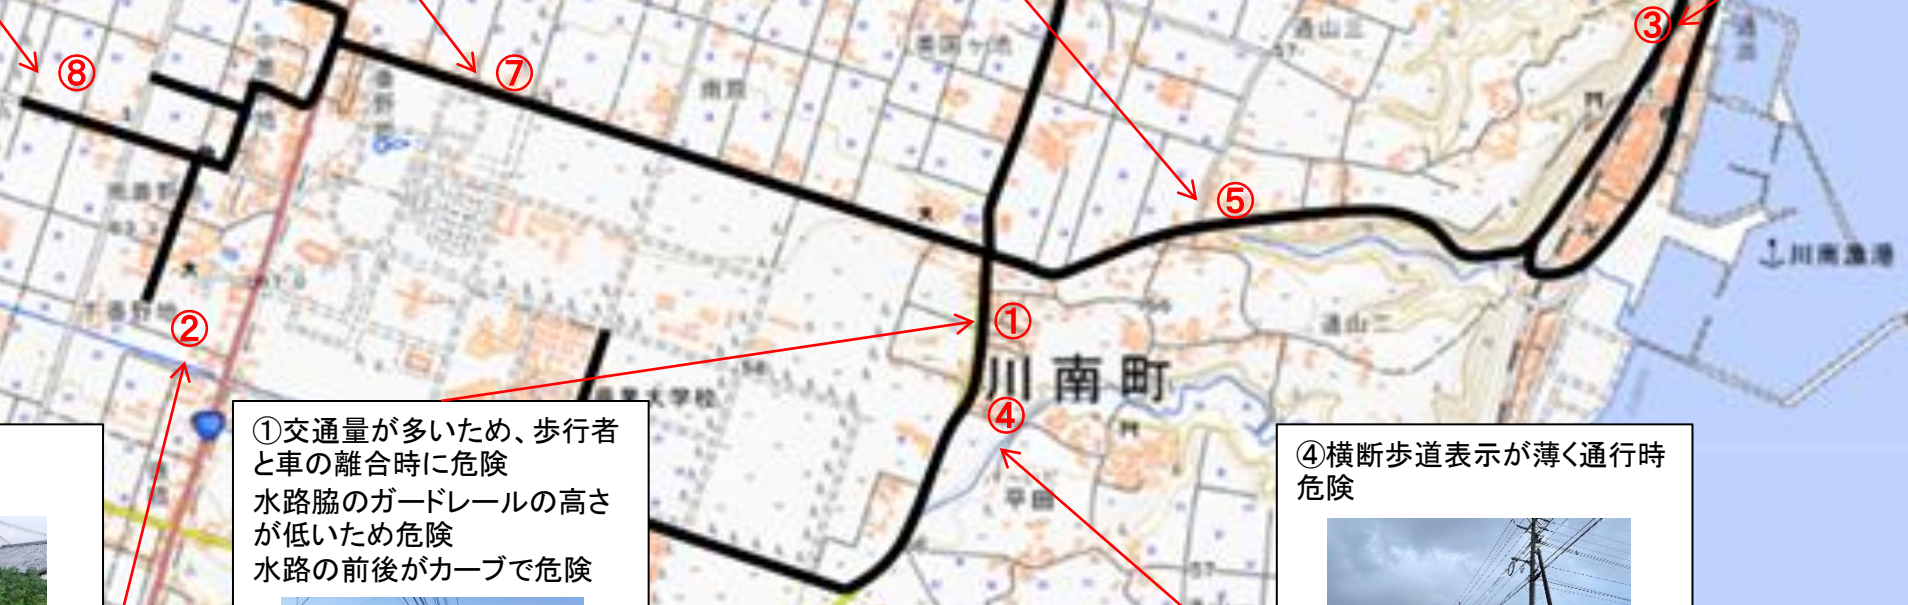
⑧速度がはやい車が多く危険

⑦水路に隙間があり子どもが落ちる危険がある

⑤一時停止表示が薄く通行時危険

⑥一時停止表示が薄く通行時危険

③横断歩道等表示が薄く通行時危険

②用水路が危険
看板設置等あるとよい

①交通量が多いため、歩行者と車の離合時に危険
水路脇のガードレールの高さが低いため危険
水路の前後がカーブで危険

④横断歩道表示が薄く通行時危険

<対策メニュー>
・「速度を落とせ」の路面表示設置

<対策メニュー>
・看板侵入防止対策検討

<対策メニュー>
・一時停止再設置

<対策メニュー>
・横断歩道等再設置

<対策メニュー>
・看板等設置

<対策メニュー>
・歩道整備
・線形是正

<対策メニュー>
・横断歩道再設置

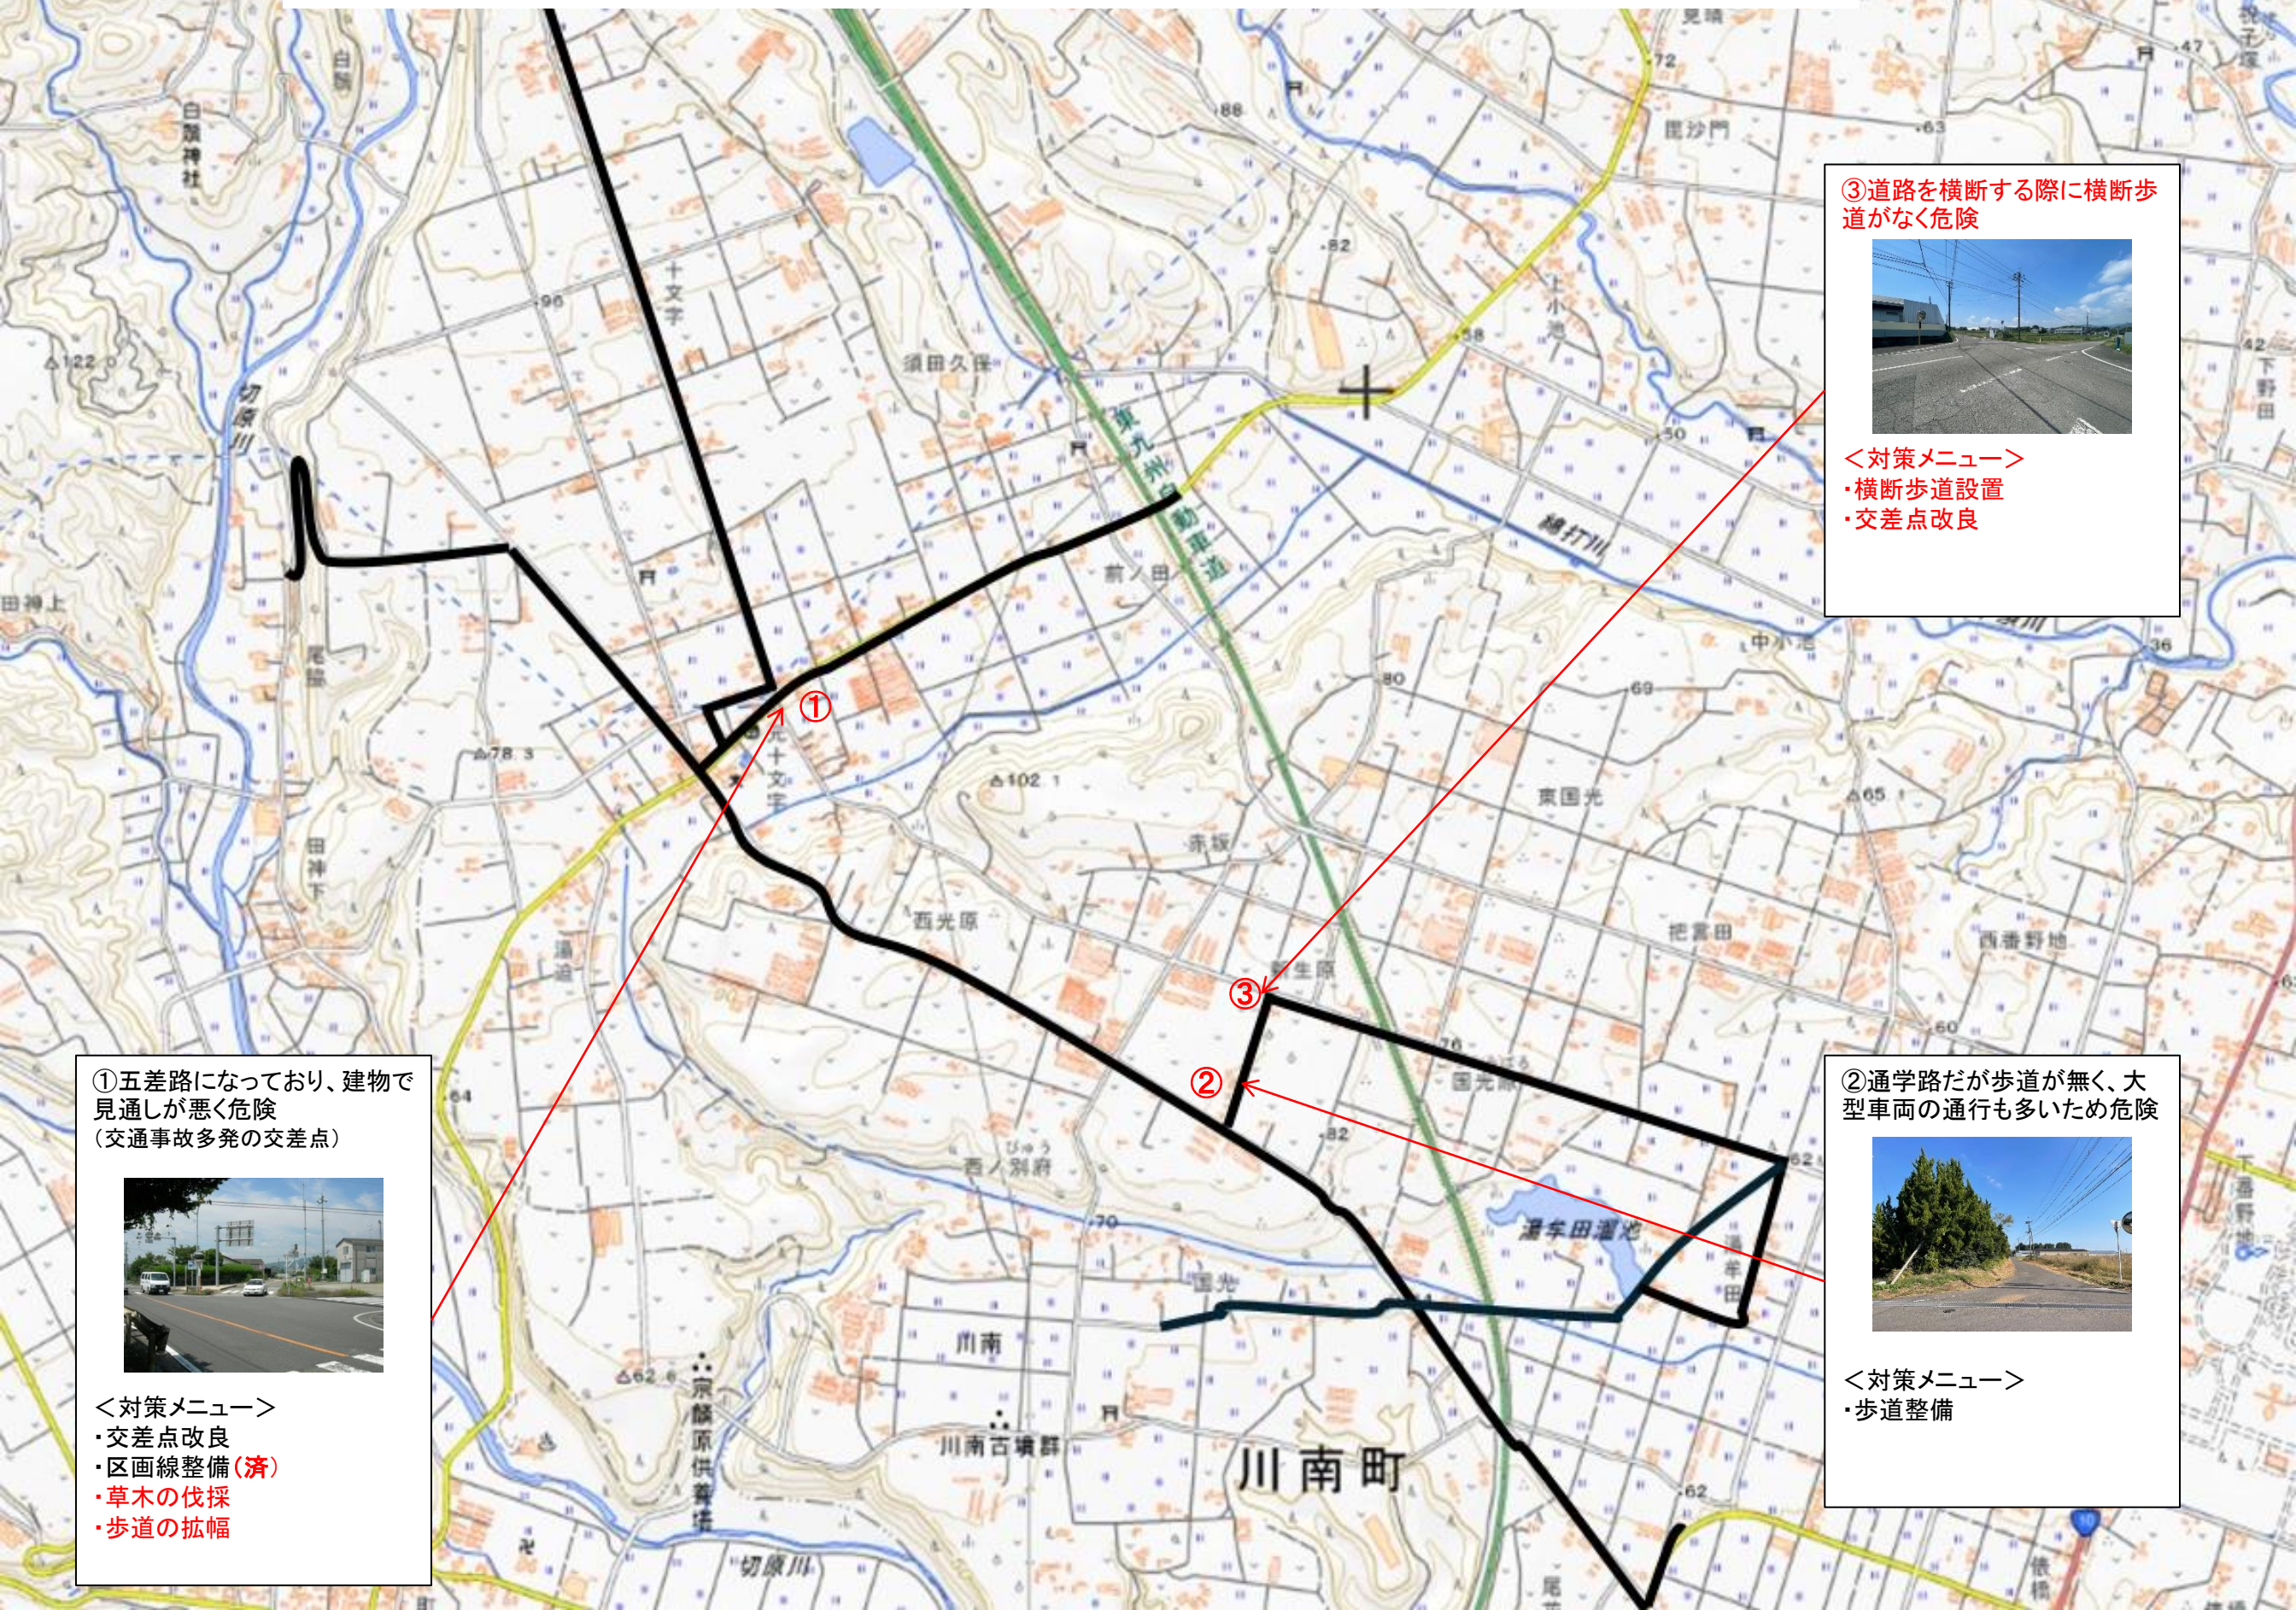
③道路を横断する際に横断歩道がなく危険

①五差路になっており、建物で見通しが悪く危険
(交通事故多発の交差点)

②通学路だが歩道がなく、大型車両の通行も多いため危険

<対策メニュー>
・横断歩道設置
・交差点改良

<対策メニュー>
・交差点改良
・区画線整備(済)
・草木の伐採
・歩道の拡幅

<対策メニュー>
・歩道整備

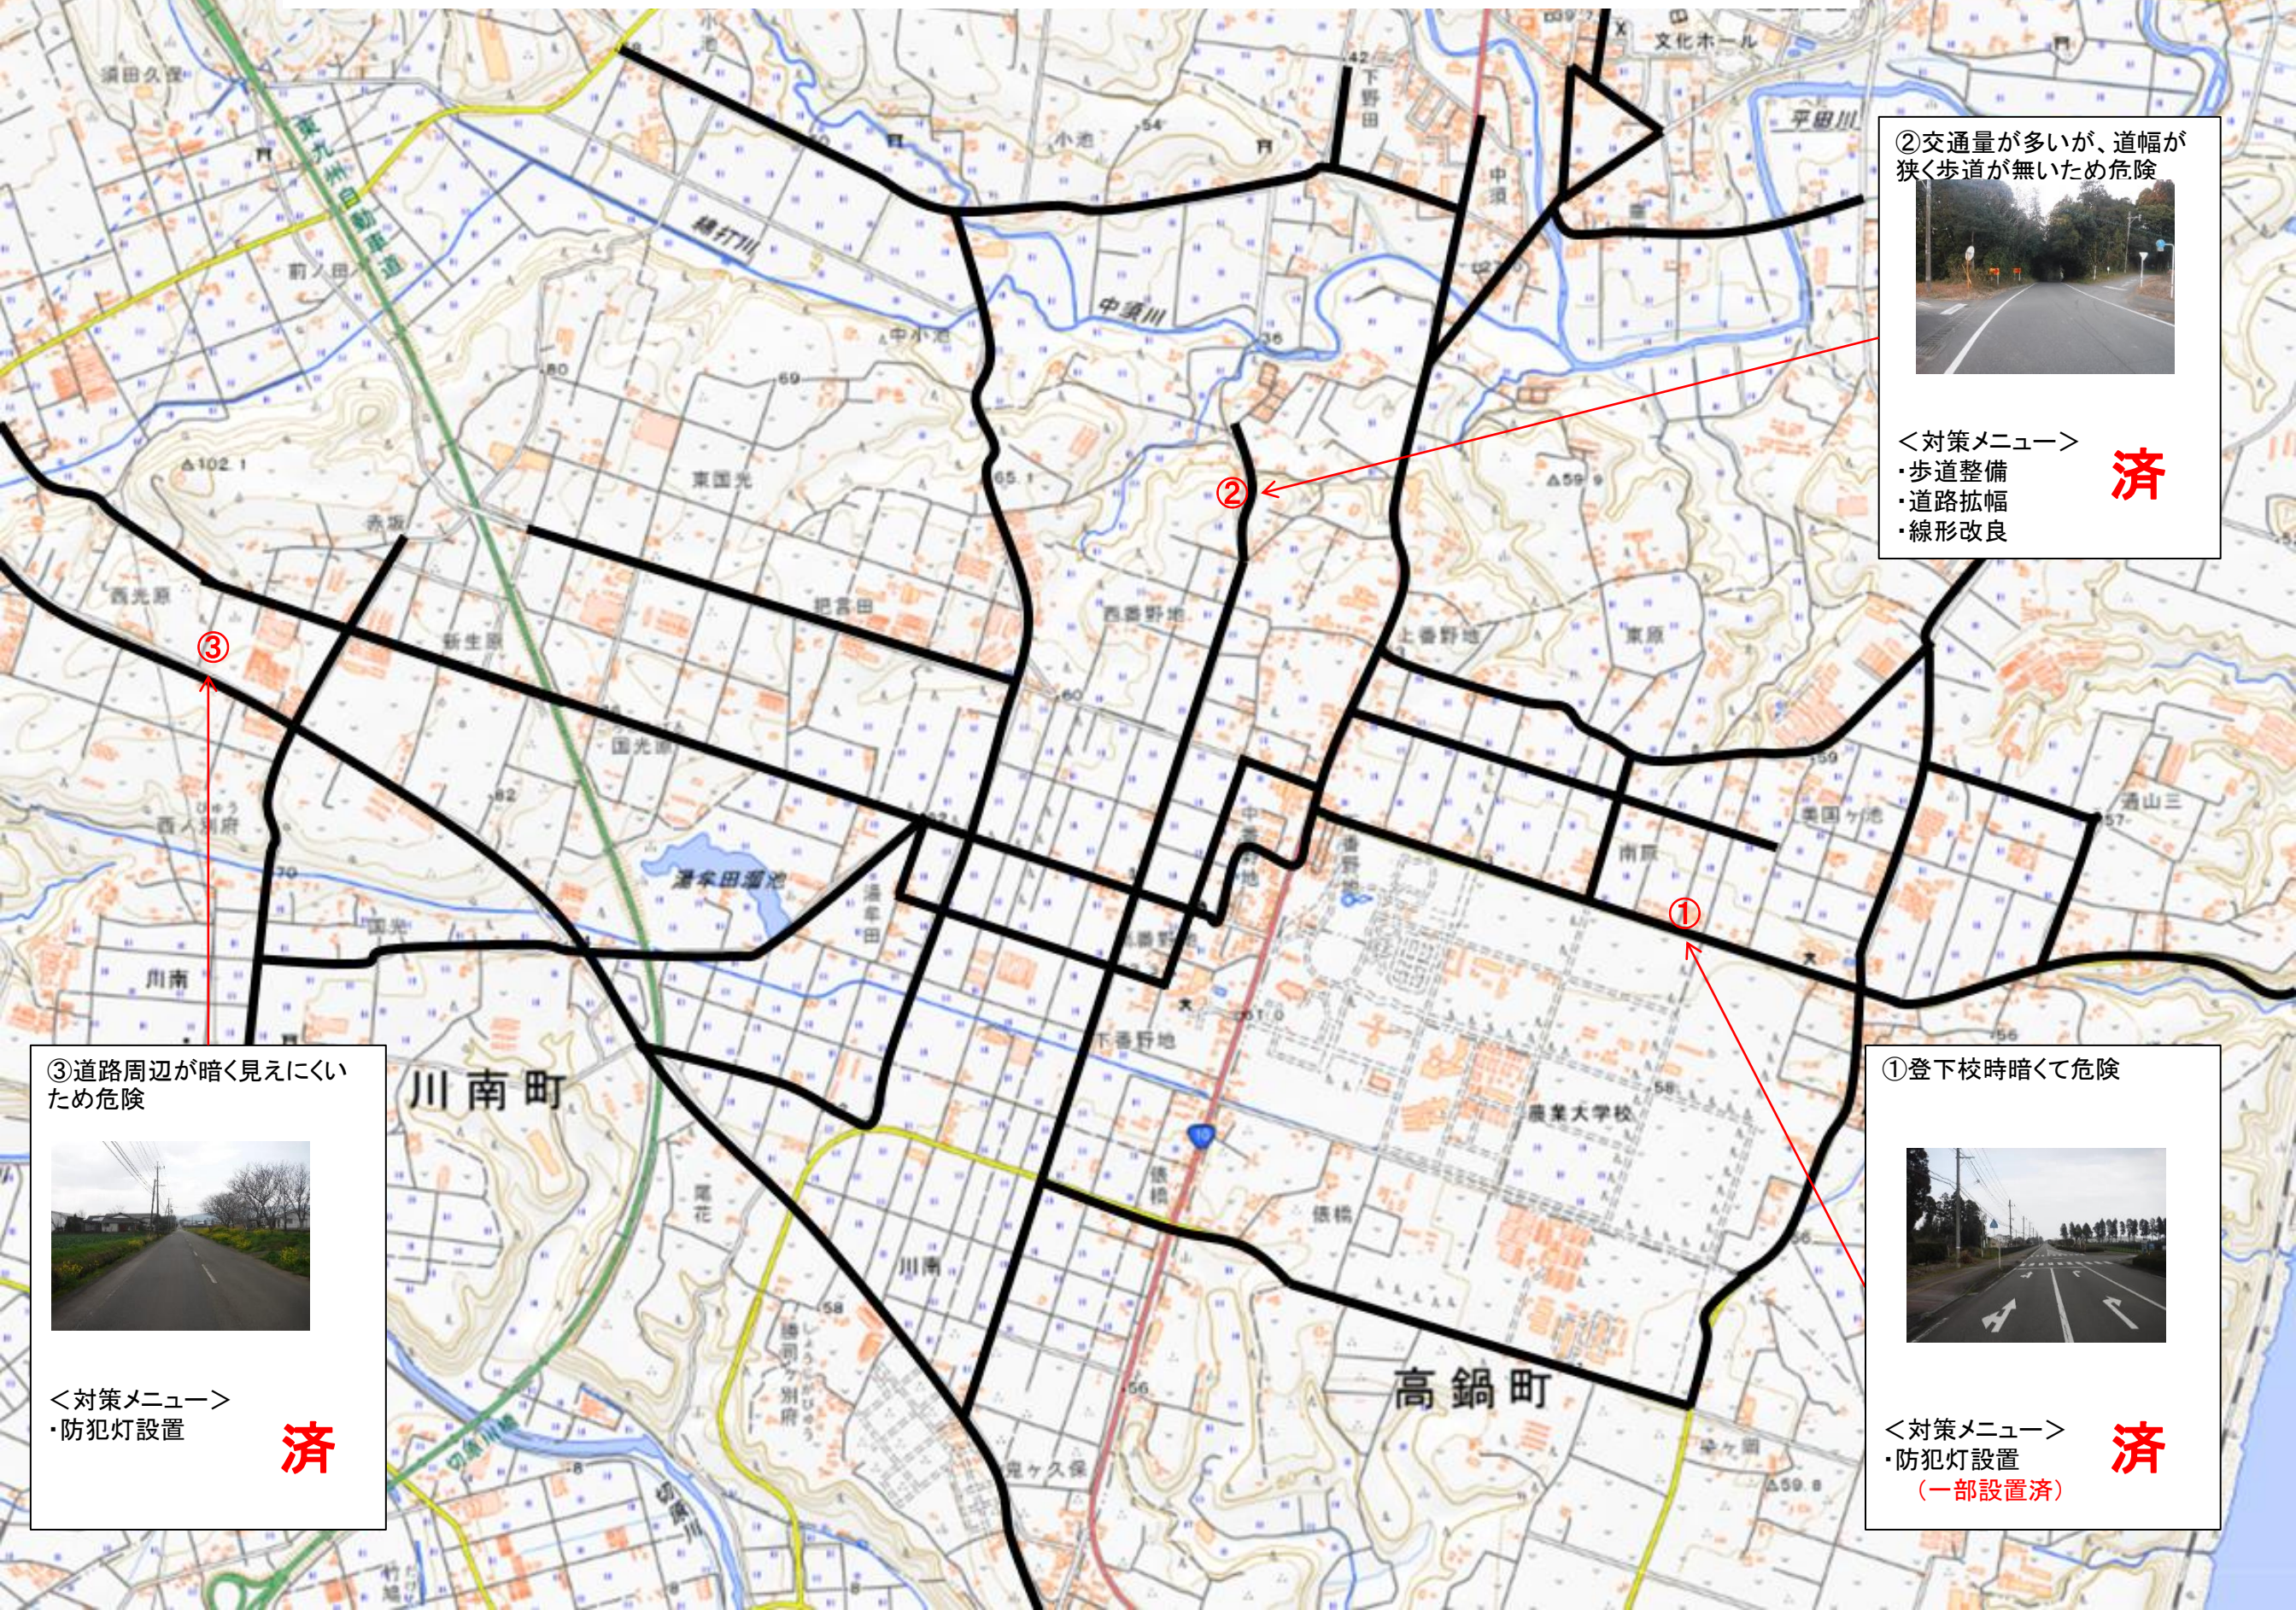
②交通量が多いが、道幅が狭く歩道が無いため危険

①登下校時暗くて危険

③道路周辺が暗く見えにくい
ため危険

- ・歩道整備
- ・道路拡幅
- ・線形改良

- ・防犯灯設置
(一部設置済)

- ・防犯灯設置
