通学路危険箇所点検（新たな危険箇所）

川南町立東小学校

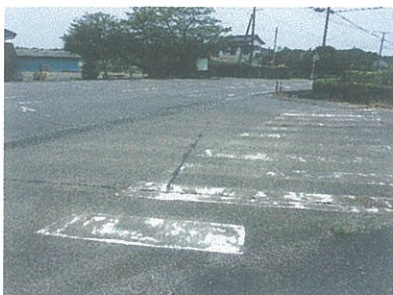
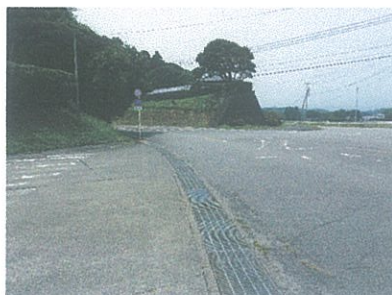
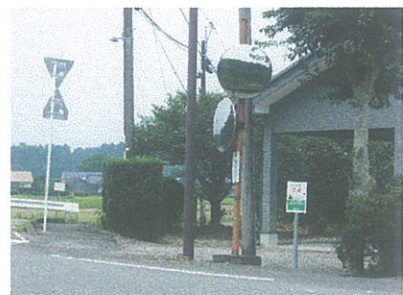
2 伊倉地区営農研修館前交差点（六差路）

- ・右が川南駅方面、左が運動公園方面。
- ・右は見えにくい、左は全く見えない。
- ・朝の通勤時間帯と重なり、スピードを出した車が見えない方向の左側から駅方面に向かうので、かなり危険である。横断歩道も消えかかっている。せめて、左側に横断歩道があると、見えない方向の解消になる。
- ・カーブミラーが設置してあるが、車用なので、歩行者の役にはたっていない。
