宮崎県 川南町 川南小学校区(No.1-1) 通学路対策箇所図

宮崎県 川南町 通山小学校区(No.1-1) 通学路対策箇所図

宮崎県 川南町 東小学校区 (No.1-1) 通学路対策箇所図

宮崎県 川南町 多賀小学校区(No.1-1) 通学路対策箇所図

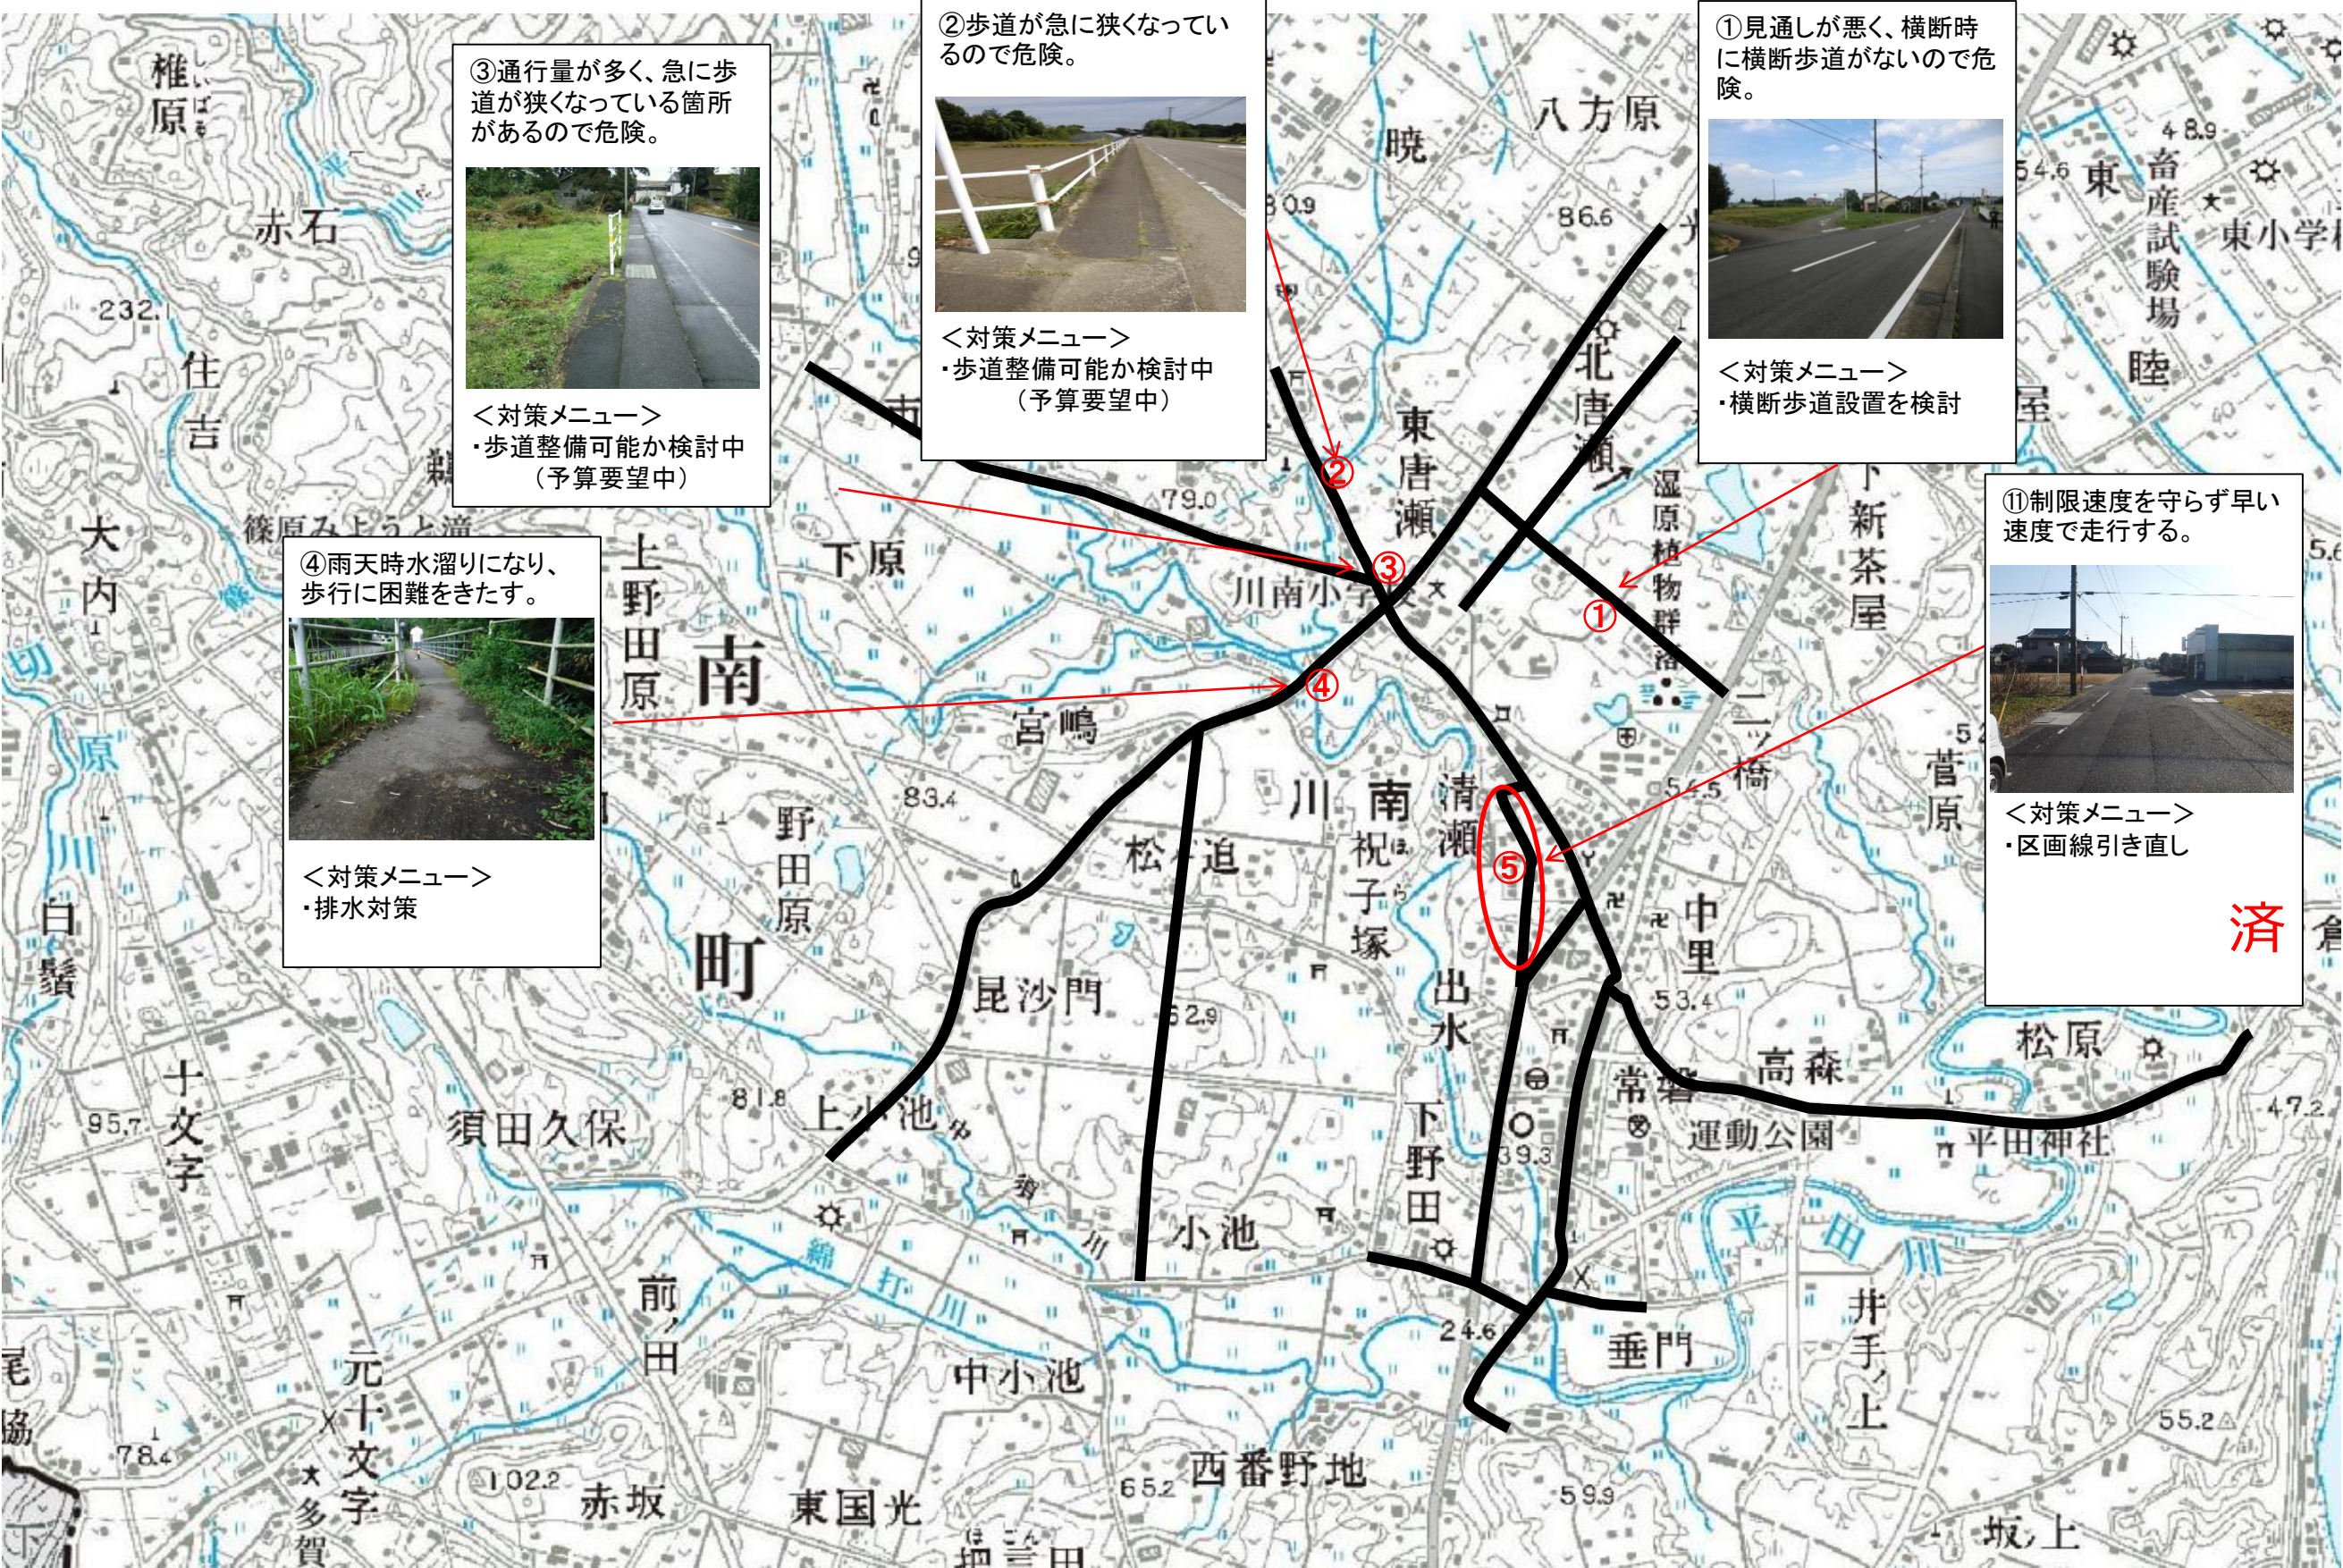
③通行量が多く、急に歩道が狭くなっている箇所があるので危険。

②歩道が急に狭くなっている
るので危険。

①見通しが悪く、横断時に横断歩道がないので危険。

④雨天時水溜りになり、歩行に困難をきたす。

①①制限速度を守らず早い速度で走行する。

<対策メニュー>
・歩道整備可能か検討中
(予算要望中)

<対策メニュー>
・横断歩道設置を検討

<対策メニュー>
・排水対策

<対策メニュー>
・区画線引き直し

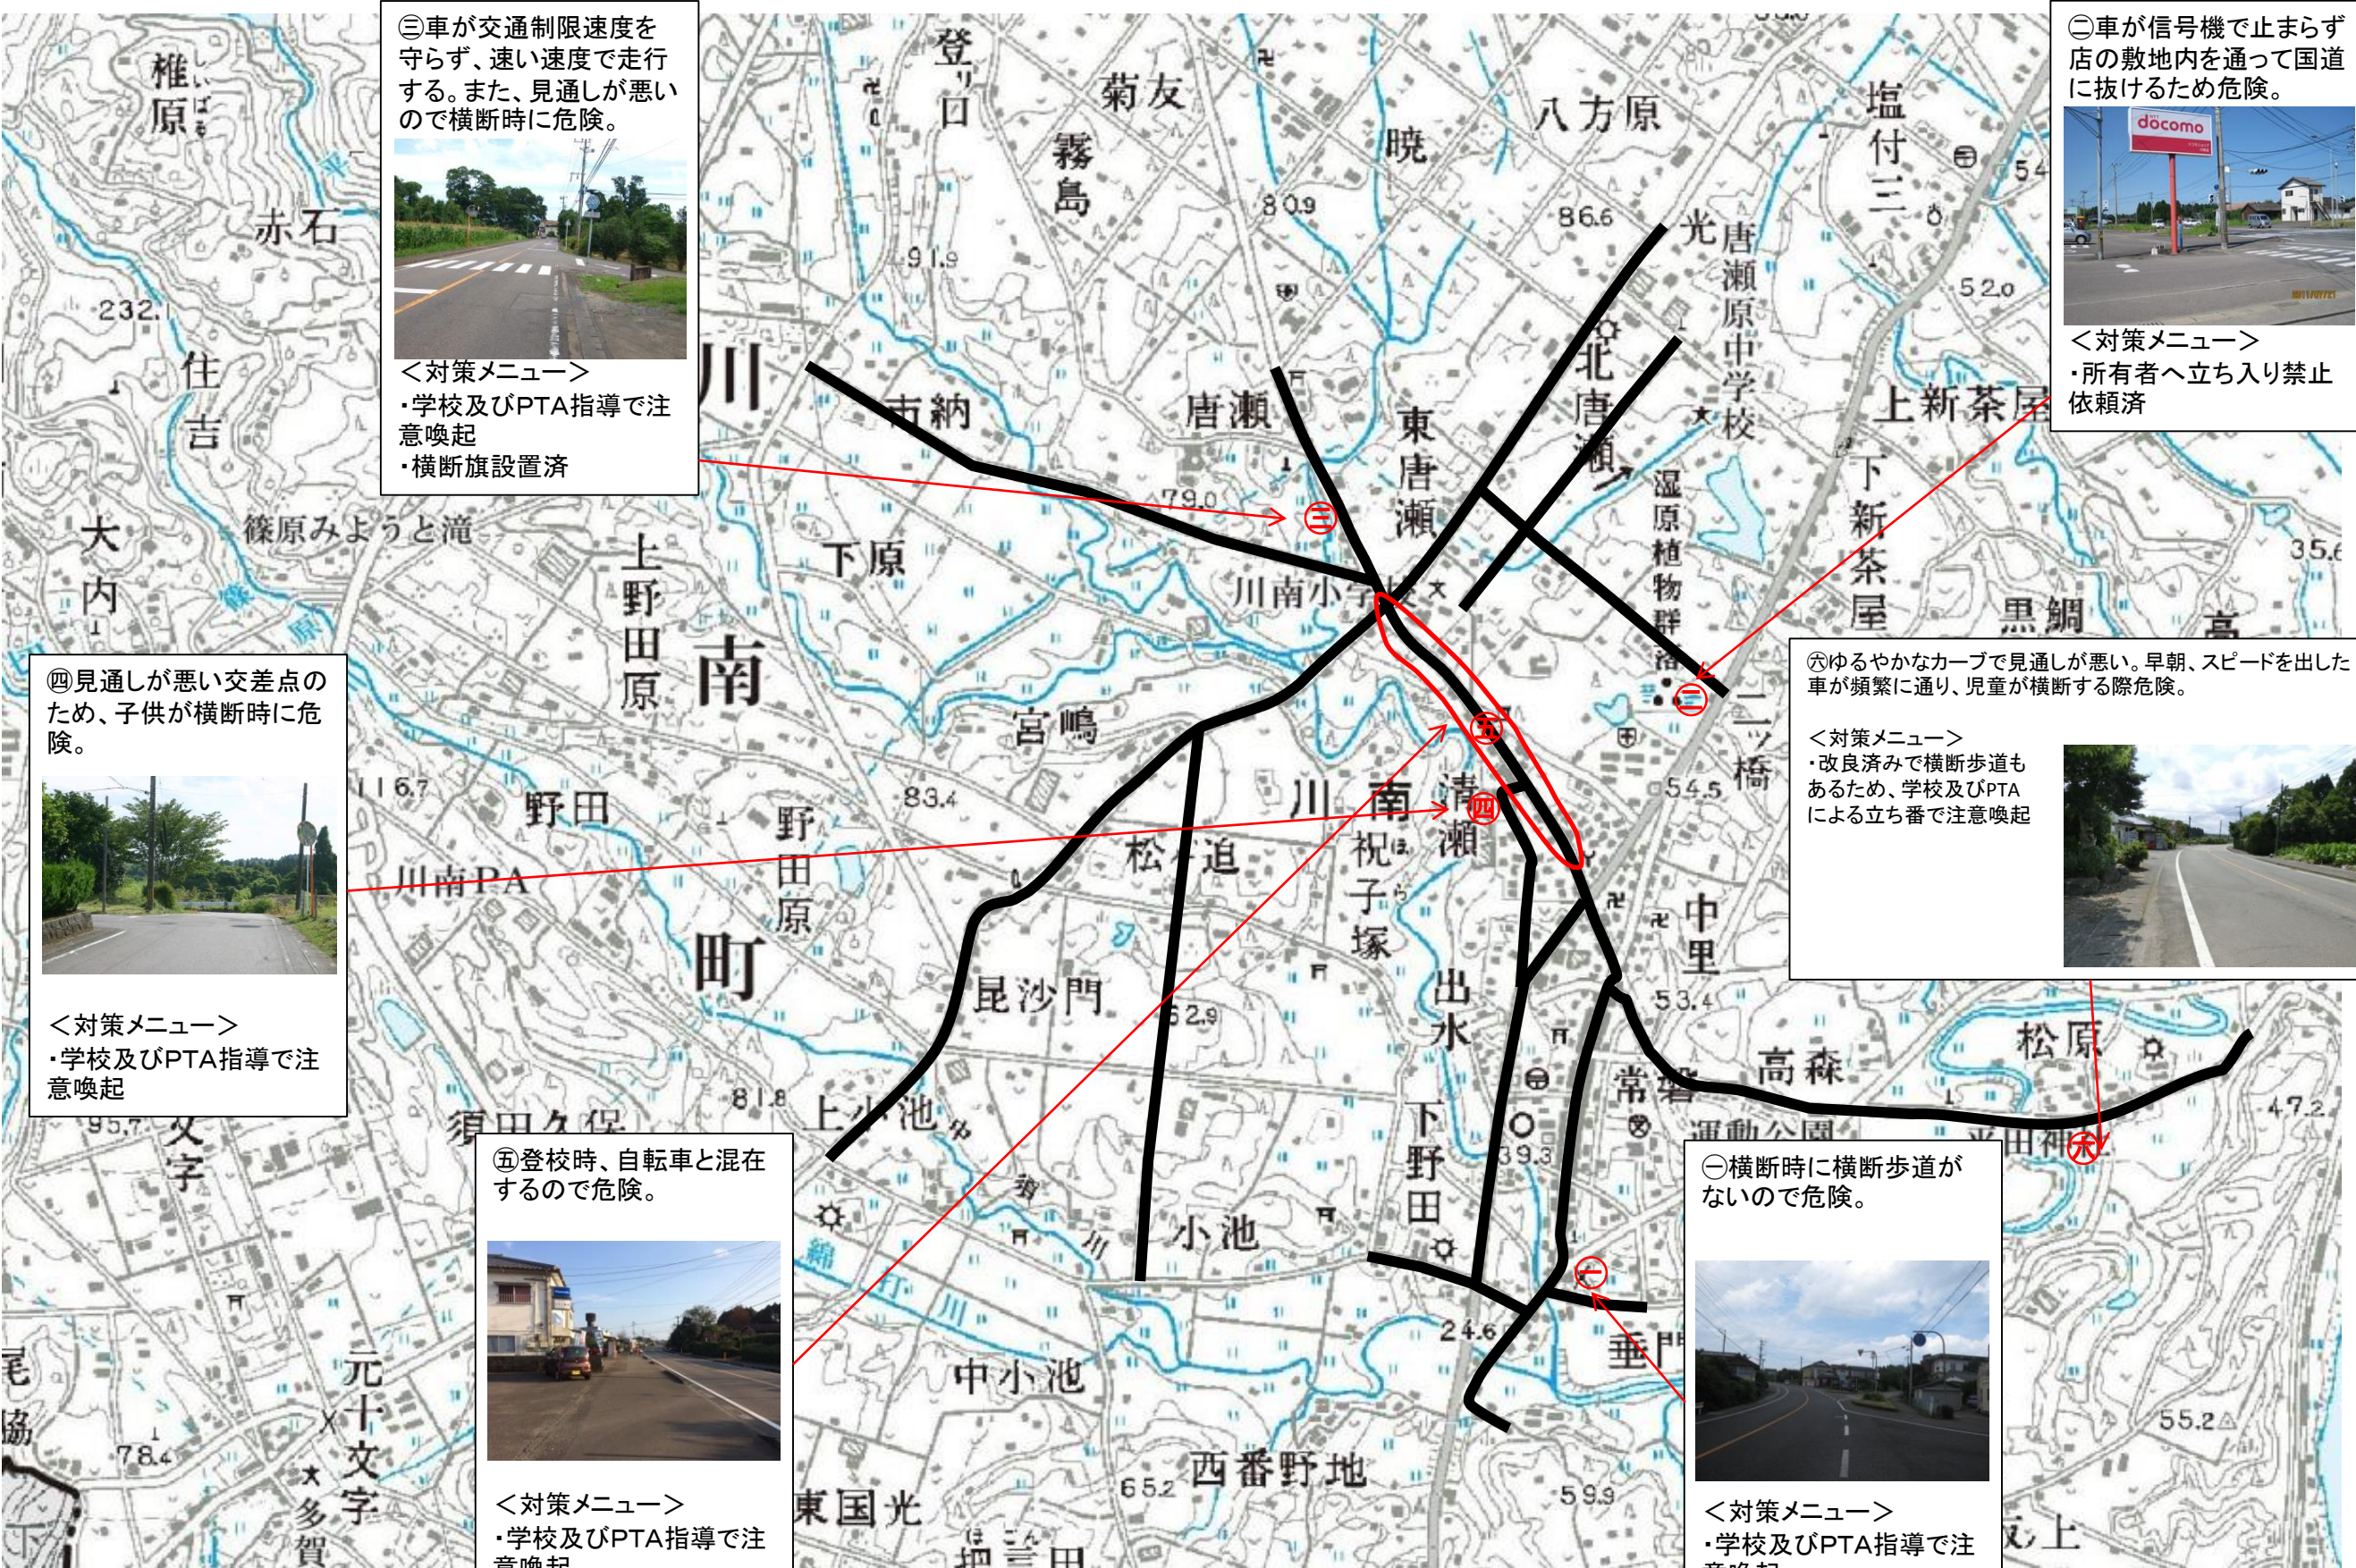
宮崎県 川南町 川南小学校区(No.2-1) 通学路対策箇所図

㊸車が交通制限速度を守らず、速い速度で走行する。また、見通しが悪いので横断時に危険。

㊹車が信号機で止まらず店の敷地内を通過して国道に抜けるため危険。

㊺見通しが悪い交差点のため、子供が横断時に危険。

㊻ゆるやかなカーブで見通しが悪い。早朝、スピードを出した車が頻繁に通り、児童が横断する際危険。

㊼登校時、自転車と混在するので危険。

㊽横断時に横断歩道がないので危険。

＜対策メニュー＞
・学校及びPTA指導で注意喚起
・横断旗設置済

＜対策メニュー＞
・所有者へ立ち入り禁止依頼済

＜対策メニュー＞
・学校及びPTA指導で注意喚起

＜対策メニュー＞
・改良済みで横断歩道もあるため、学校及びPTAによる立ち番で注意喚起

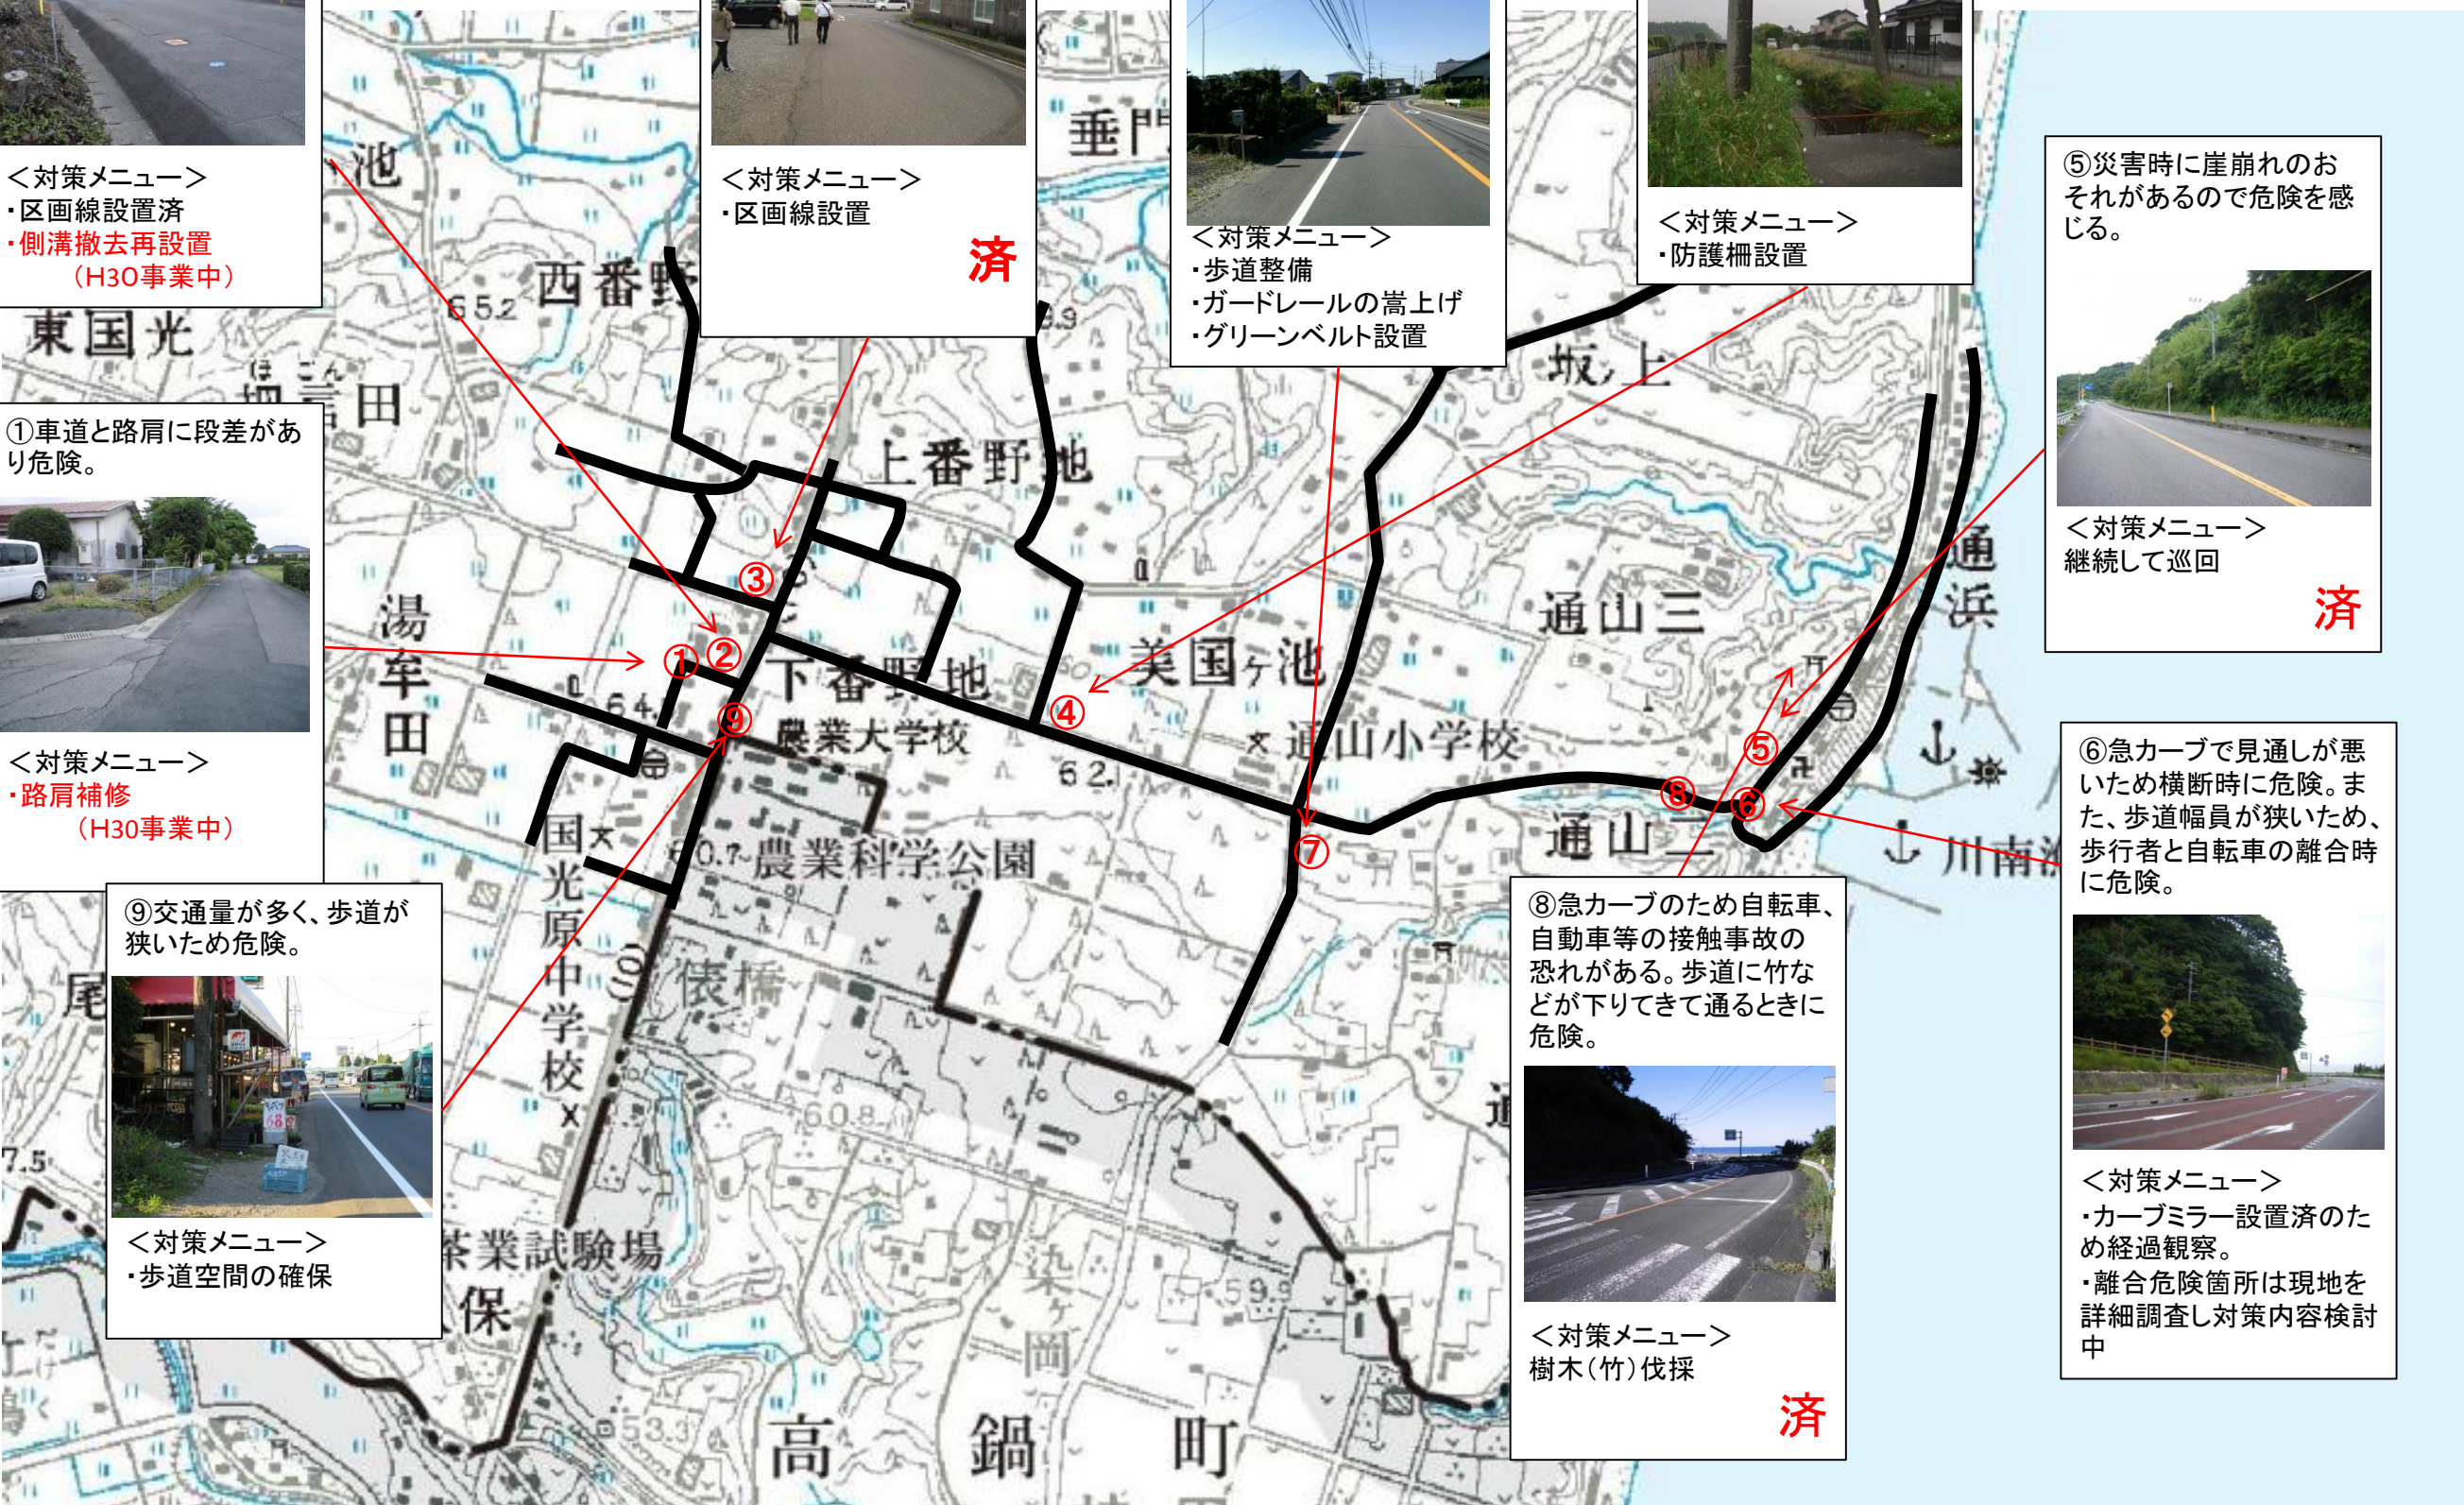
②歩道及び区画線がない。また車道と側溝に段差があり危険。

③区画線が消えているので危険。

⑦交通量が多いため、歩行者と車の離合時に危険。水路脇のガードレールの高さが低いので危険。

①車道と路肩に段差があり危険。

⑨交通量が多く、歩道が狭いため危険。

<対策メニュー>
・区画線設置済
・側溝撤去再設置
(H30事業中)

<対策メニュー>
・区画線設置

<対策メニュー>
・歩道整備
・ガードレールの嵩上げ
・グリーンベルト設置

<対策メニュー>
・路肩補修
(H30事業中)

<対策メニュー>
・歩道空間の確保

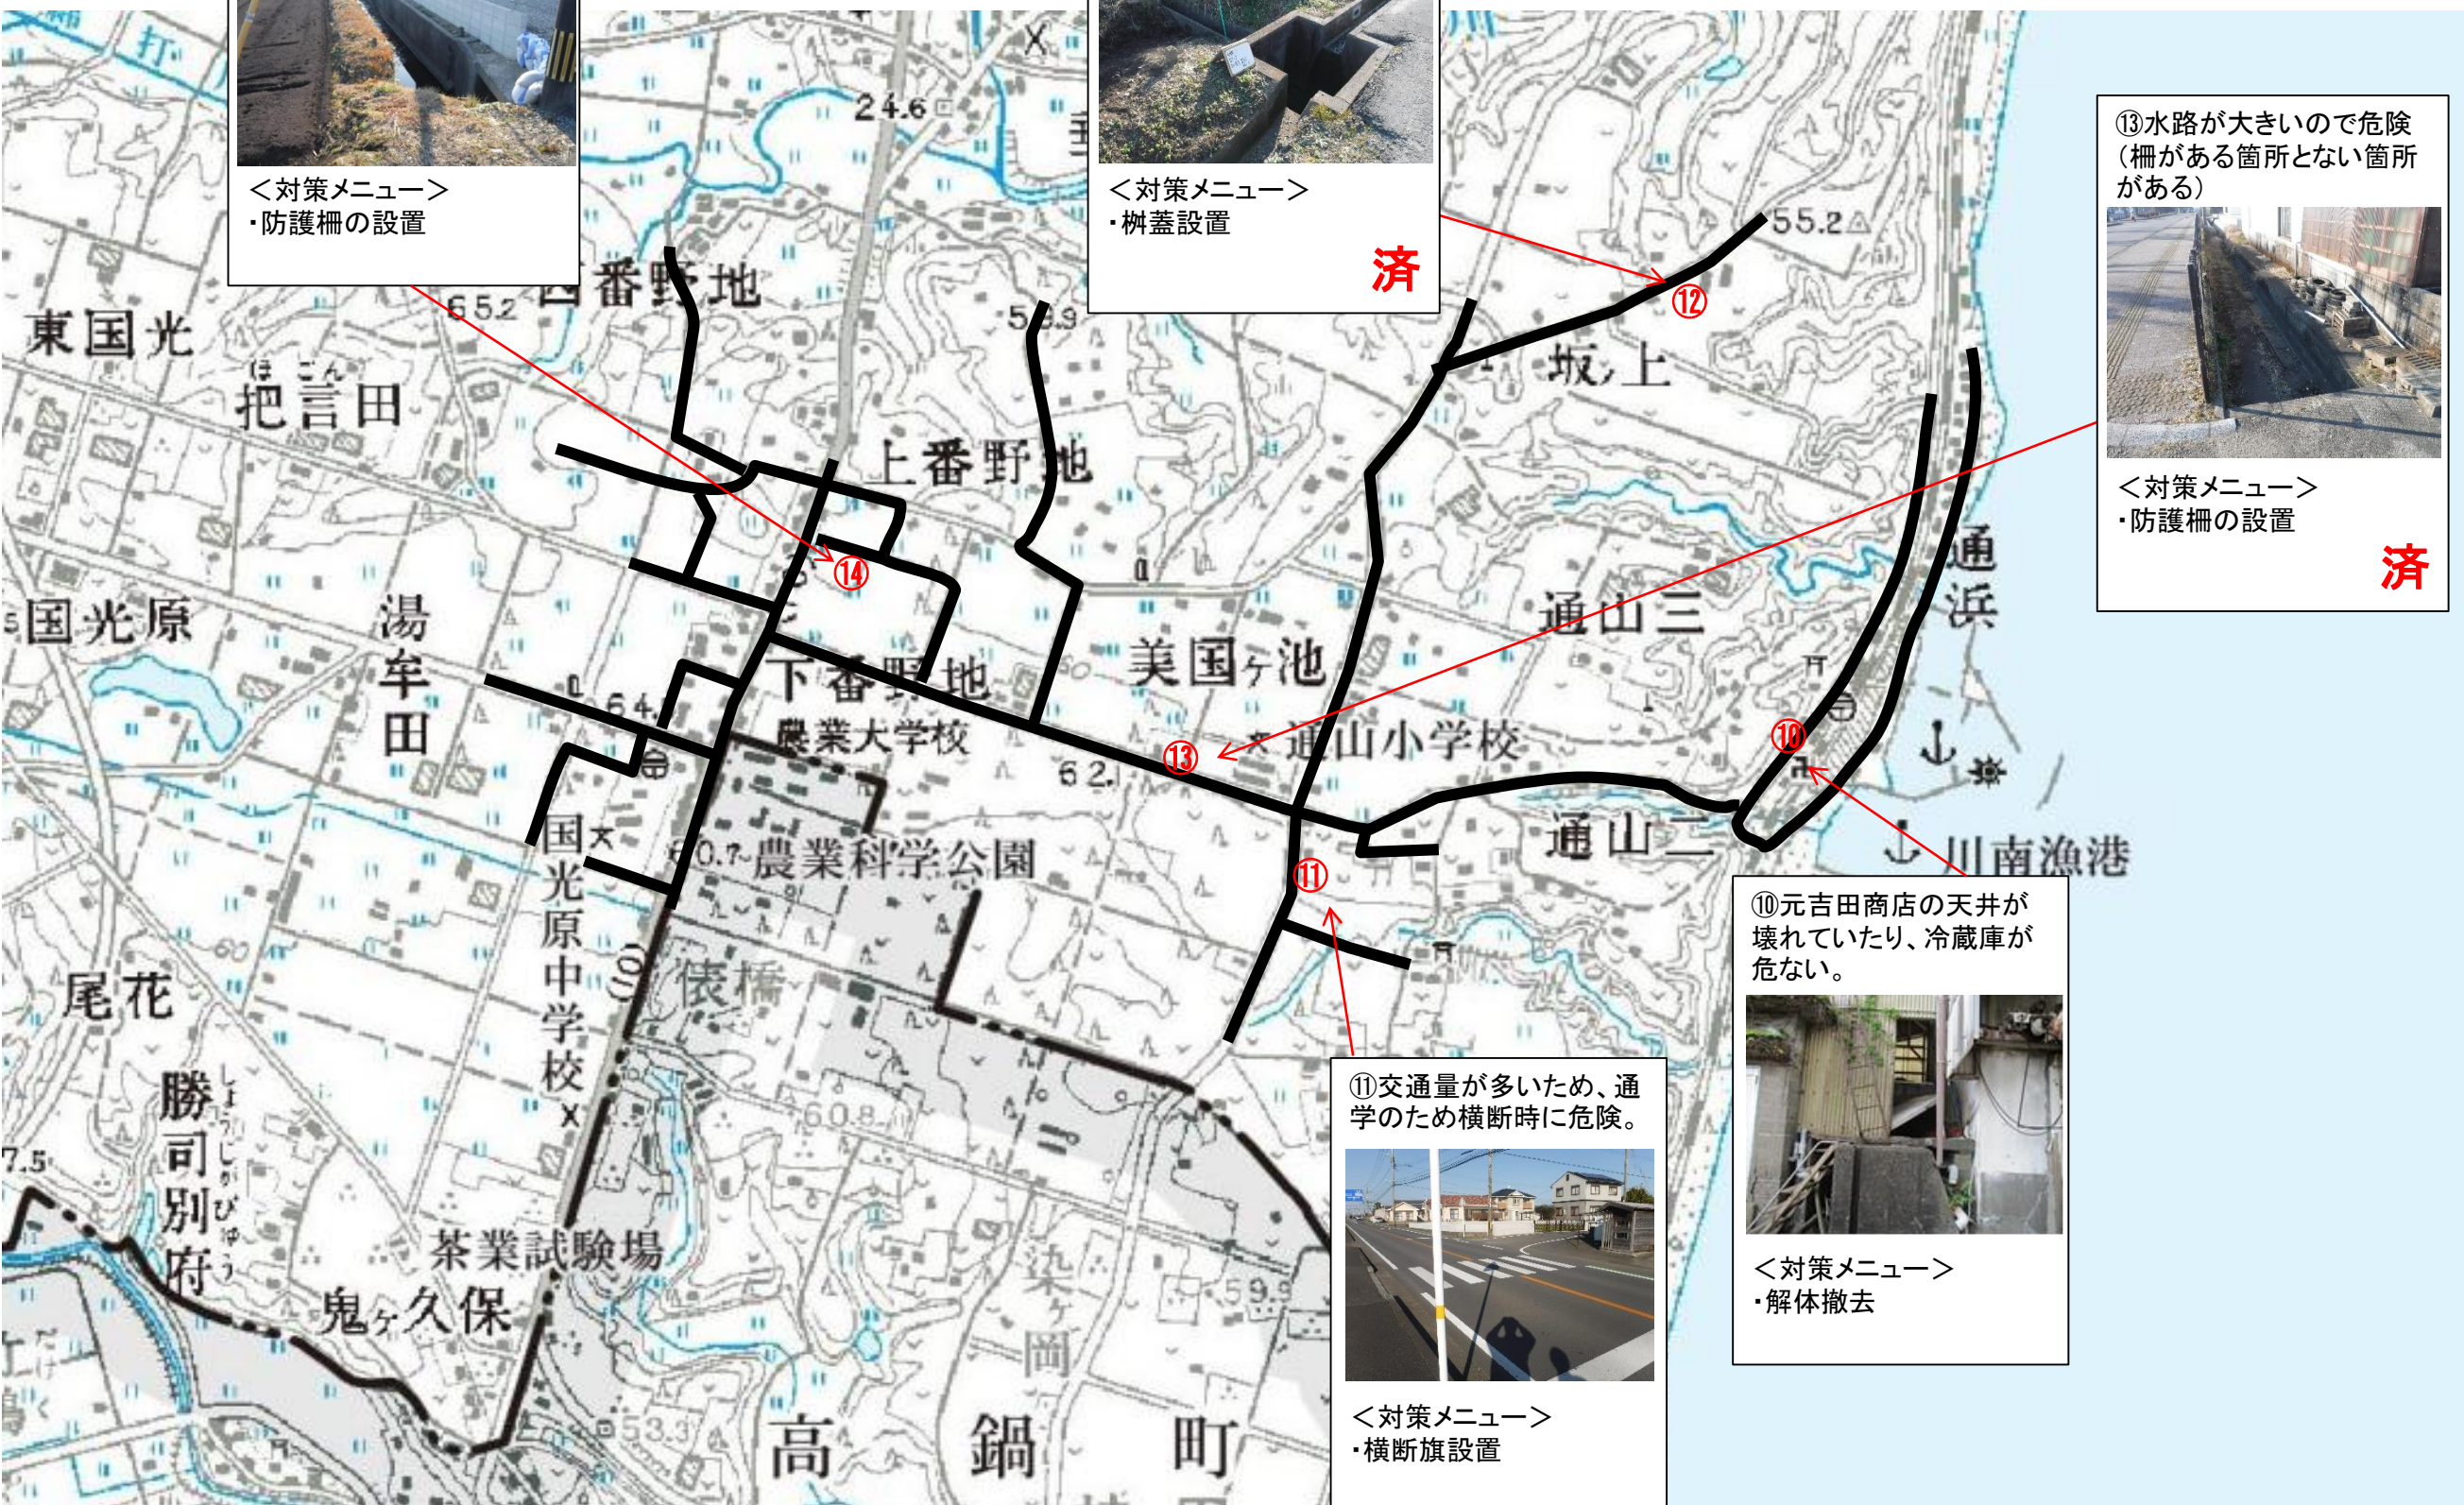
宮崎県 川南町 通山小学校区 (No.1-2) 通学路対策箇所図

⑩元吉田商店の天井が壊れていたり、冷蔵庫が危ない。

⑪交通量が多いため、通学のため横断時に危険。

<対策メニュー>
・解体撤去

<対策メニュー>
・横断旗設置

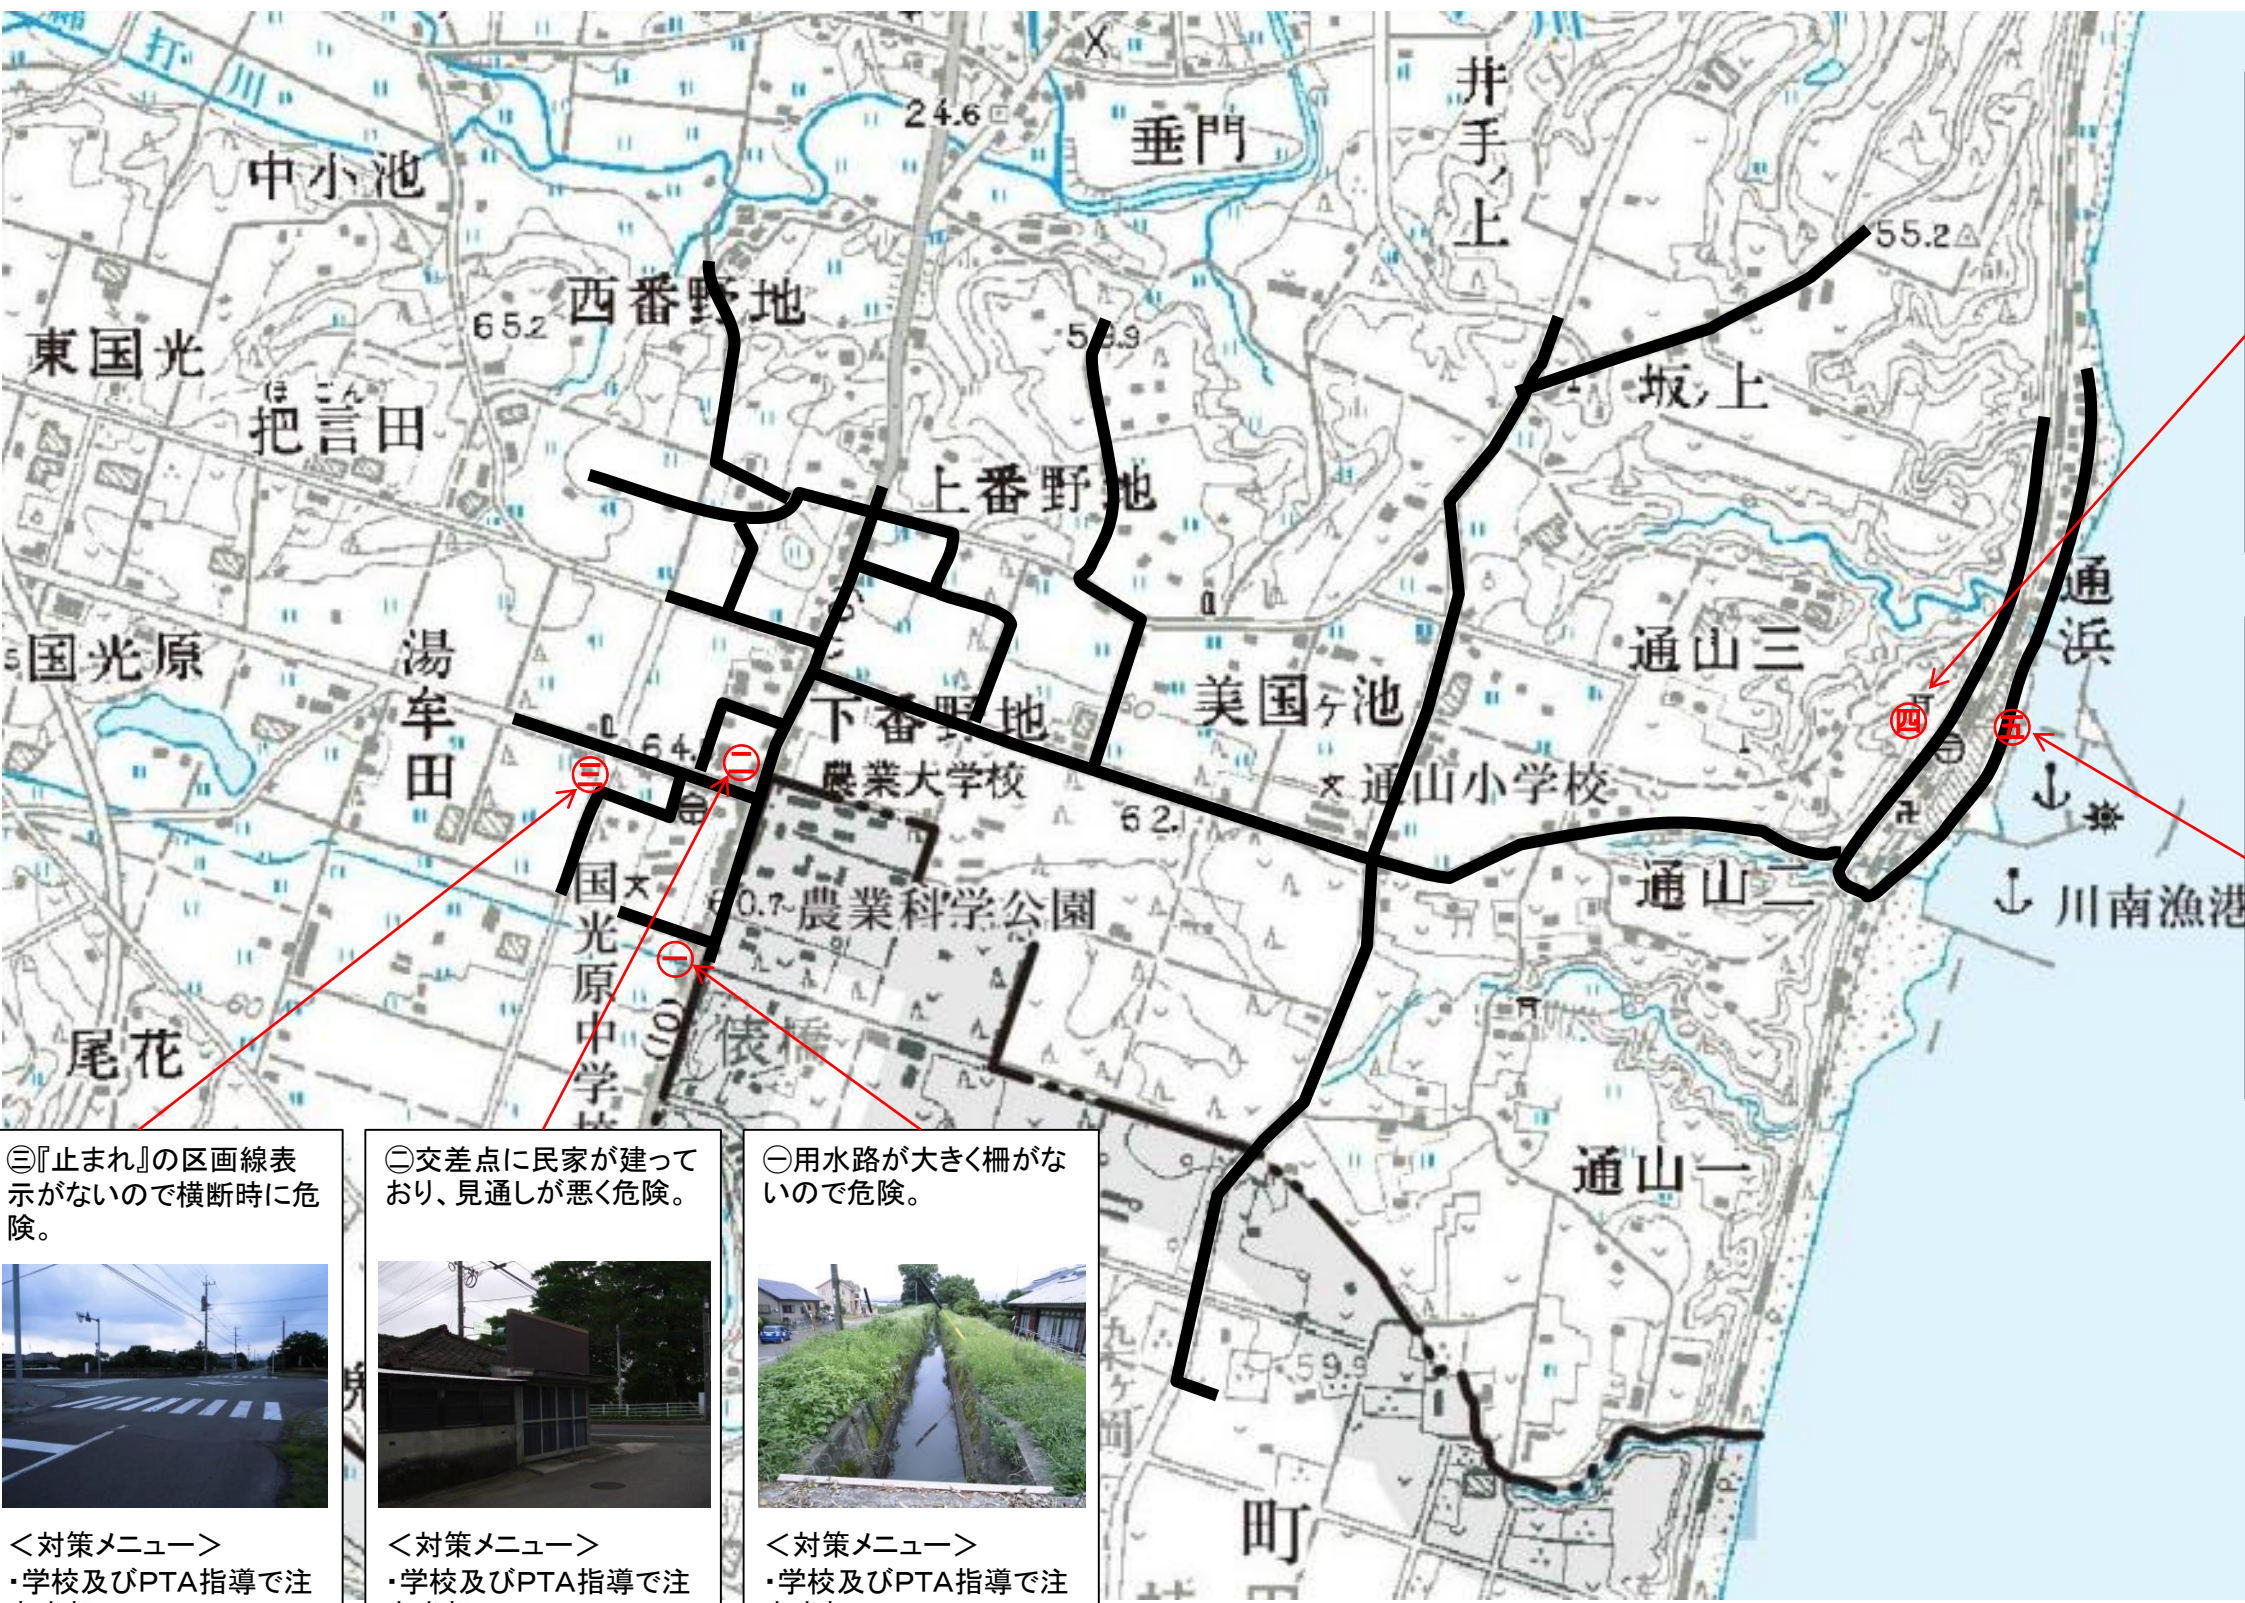
宮崎県 川南町 通山小学校区 (No.2-1) 通学路対策箇所図

④車が交通制限速度を守らず、早い速度で走行するため、横断時に危険。

⑤急勾配のため、自転車が飛出てくる。

③『止まれ』の区画線表示がないので横断時に危険。

②交差点に民家が建っており、見通しが悪く危険。

①用水路が大きく柵がないので危険。

＜対策メニュー＞
・速度取締強化(実施中)

＜対策メニュー＞
・学校及びPTA指導で注意喚起

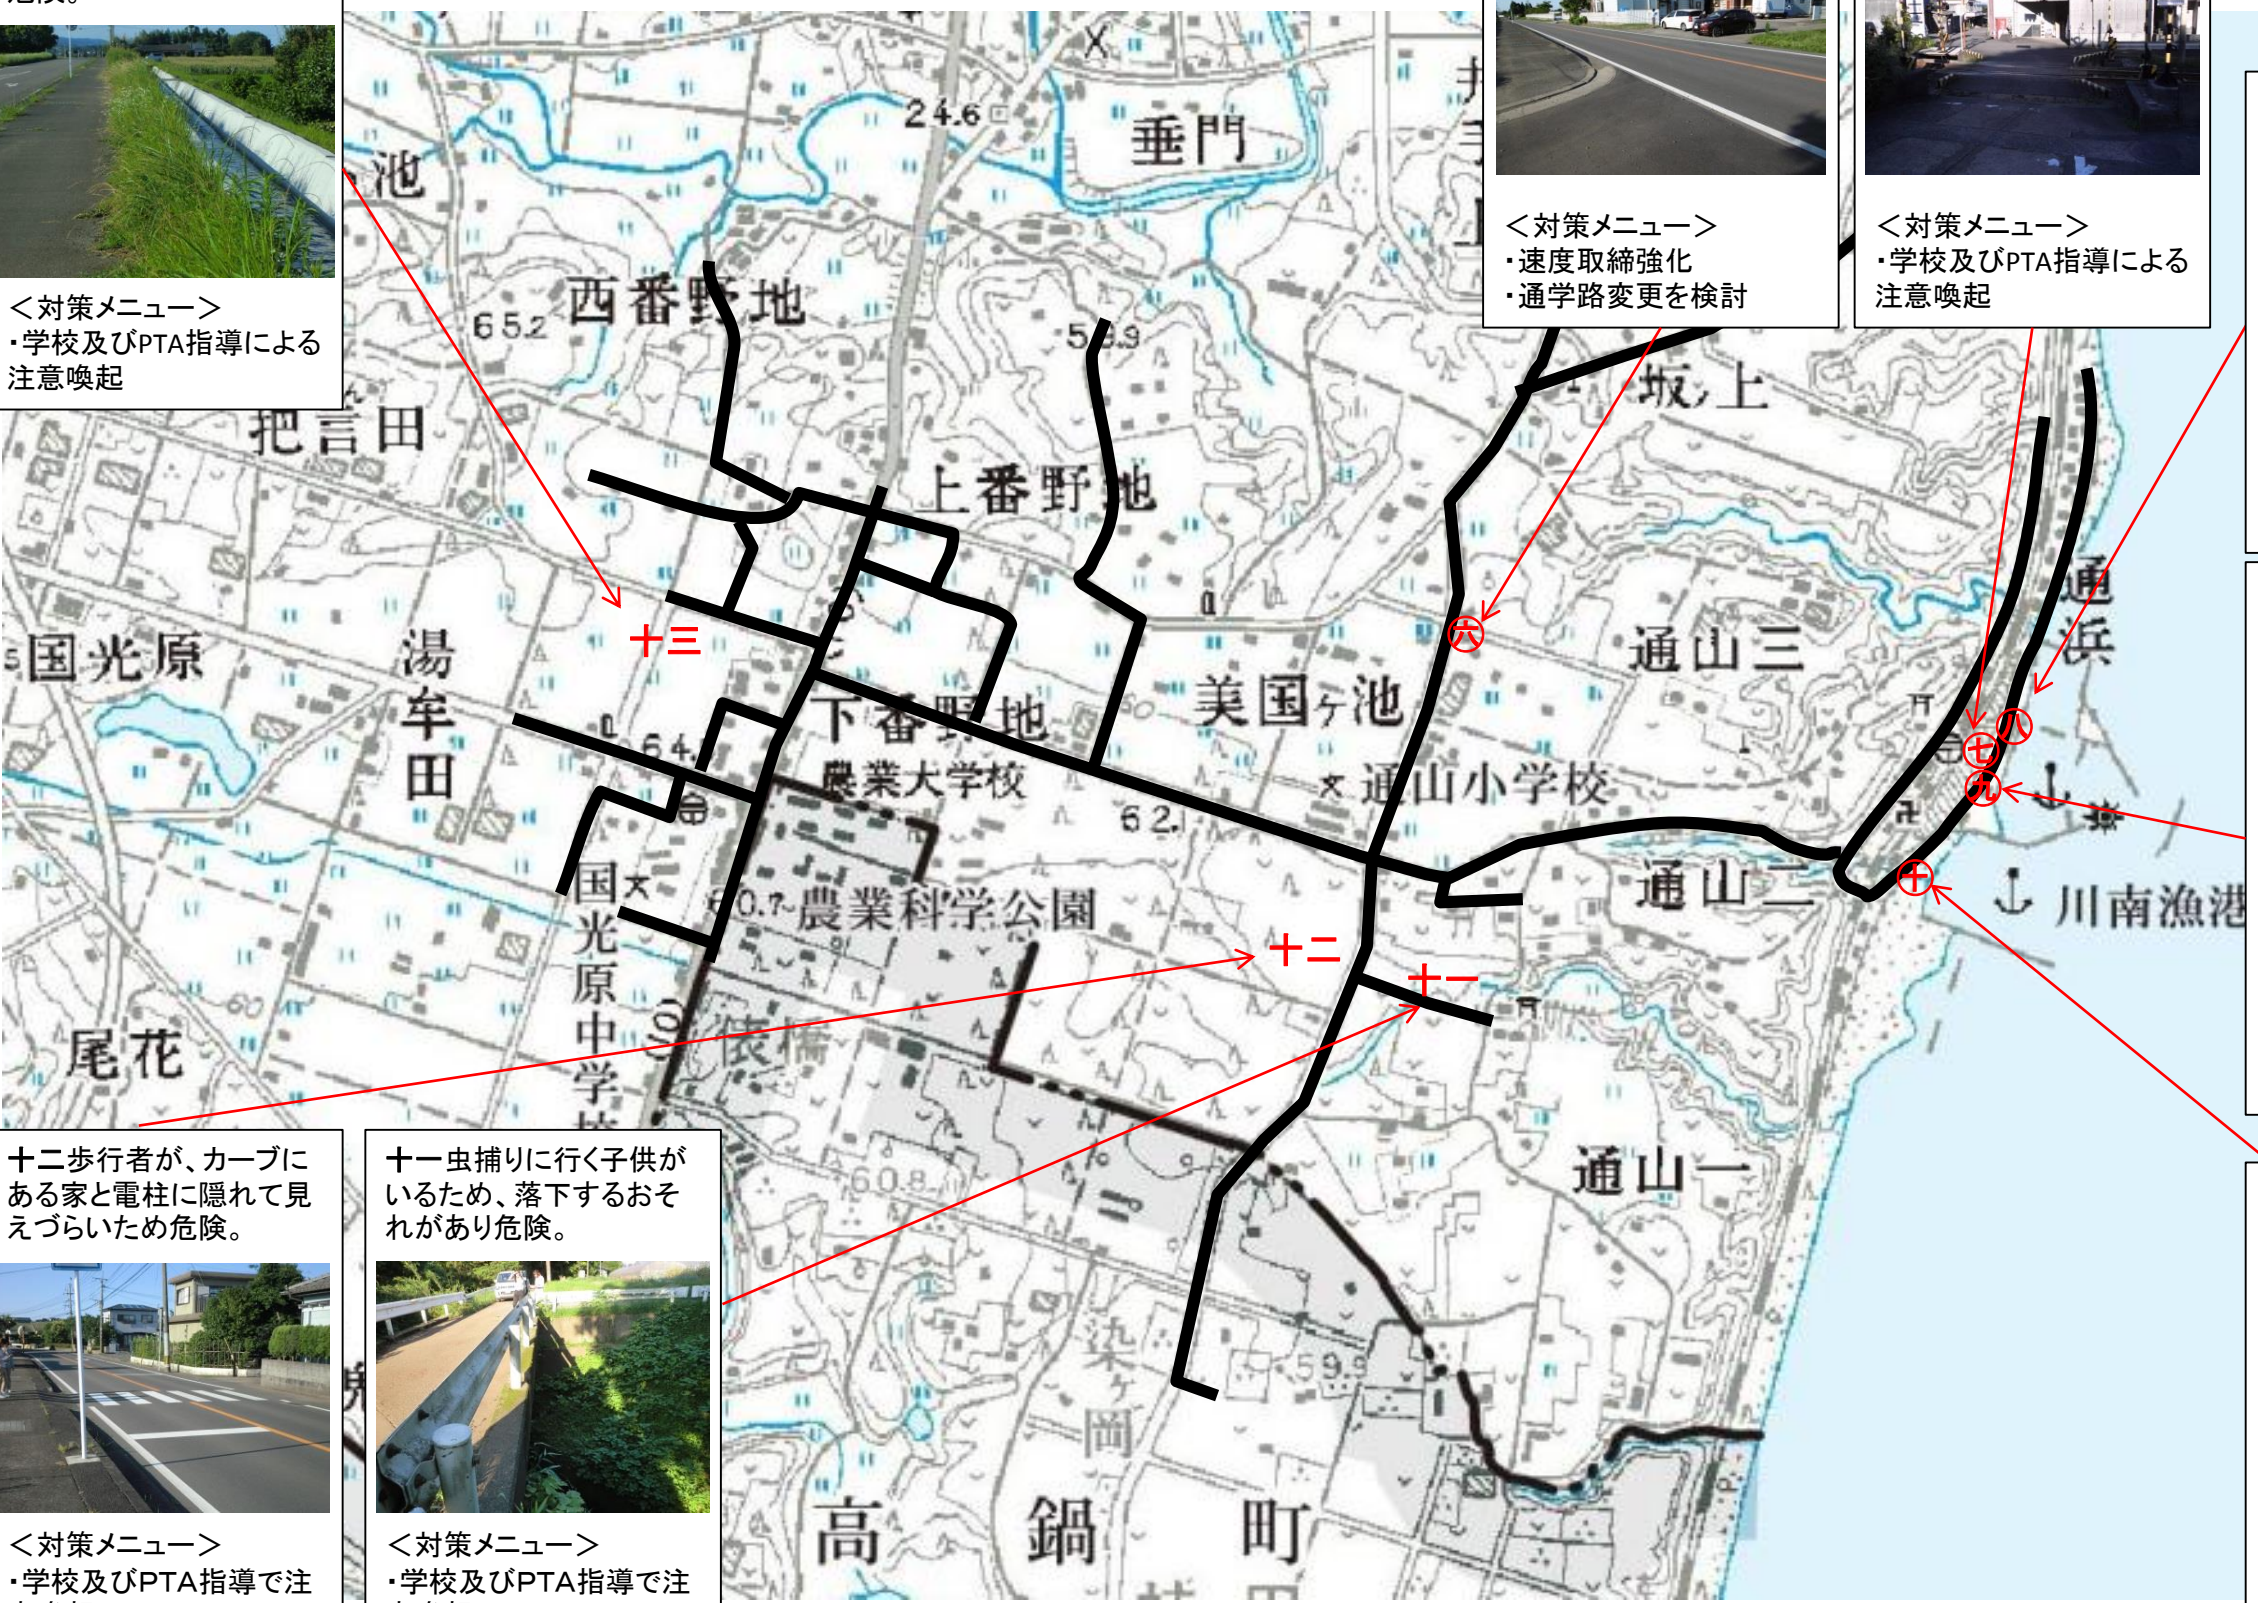
宮崎県 川南町 通山小学校区(No.2-2) 通学路対策箇所図

十三用水路が大きい
ため危険。

⑥速度の速い車が多い
ため横断するのが危険。

⑦自転車等飛び出して
くるため危険。

⑧橋が古く危険。

⑨使われていないガソリン
スタンドの敷地内で子
供たちが遊んでいるので
危険。

⑩ドック場に子供たちが
遊んでいるため危険。

十二歩行者が、カーブに
ある家と電柱に隠れて見
えづらいため危険。

十一虫捕りに行く子供が
いるため、落下するおそ
れがあり危険。

<対策メニュー>
・学校及びPTA指導による
注意喚起

<対策メニュー>
・速度取締強化
・通学路変更を検討

<対策メニュー>
・学校及びPTA指導で注
意喚起
