宮崎県 川南町 川南小学校区(No.1-1) 通学路対策箇所図

宮崎県 川南町 通山小学校区(No.1-1) 通学路対策箇所図

宮崎県 川南町 東小学校区 (No.1-1) 通学路対策箇所図

宮崎県 川南町 多賀小学校区(No.1-1) 通学路対策箇所図

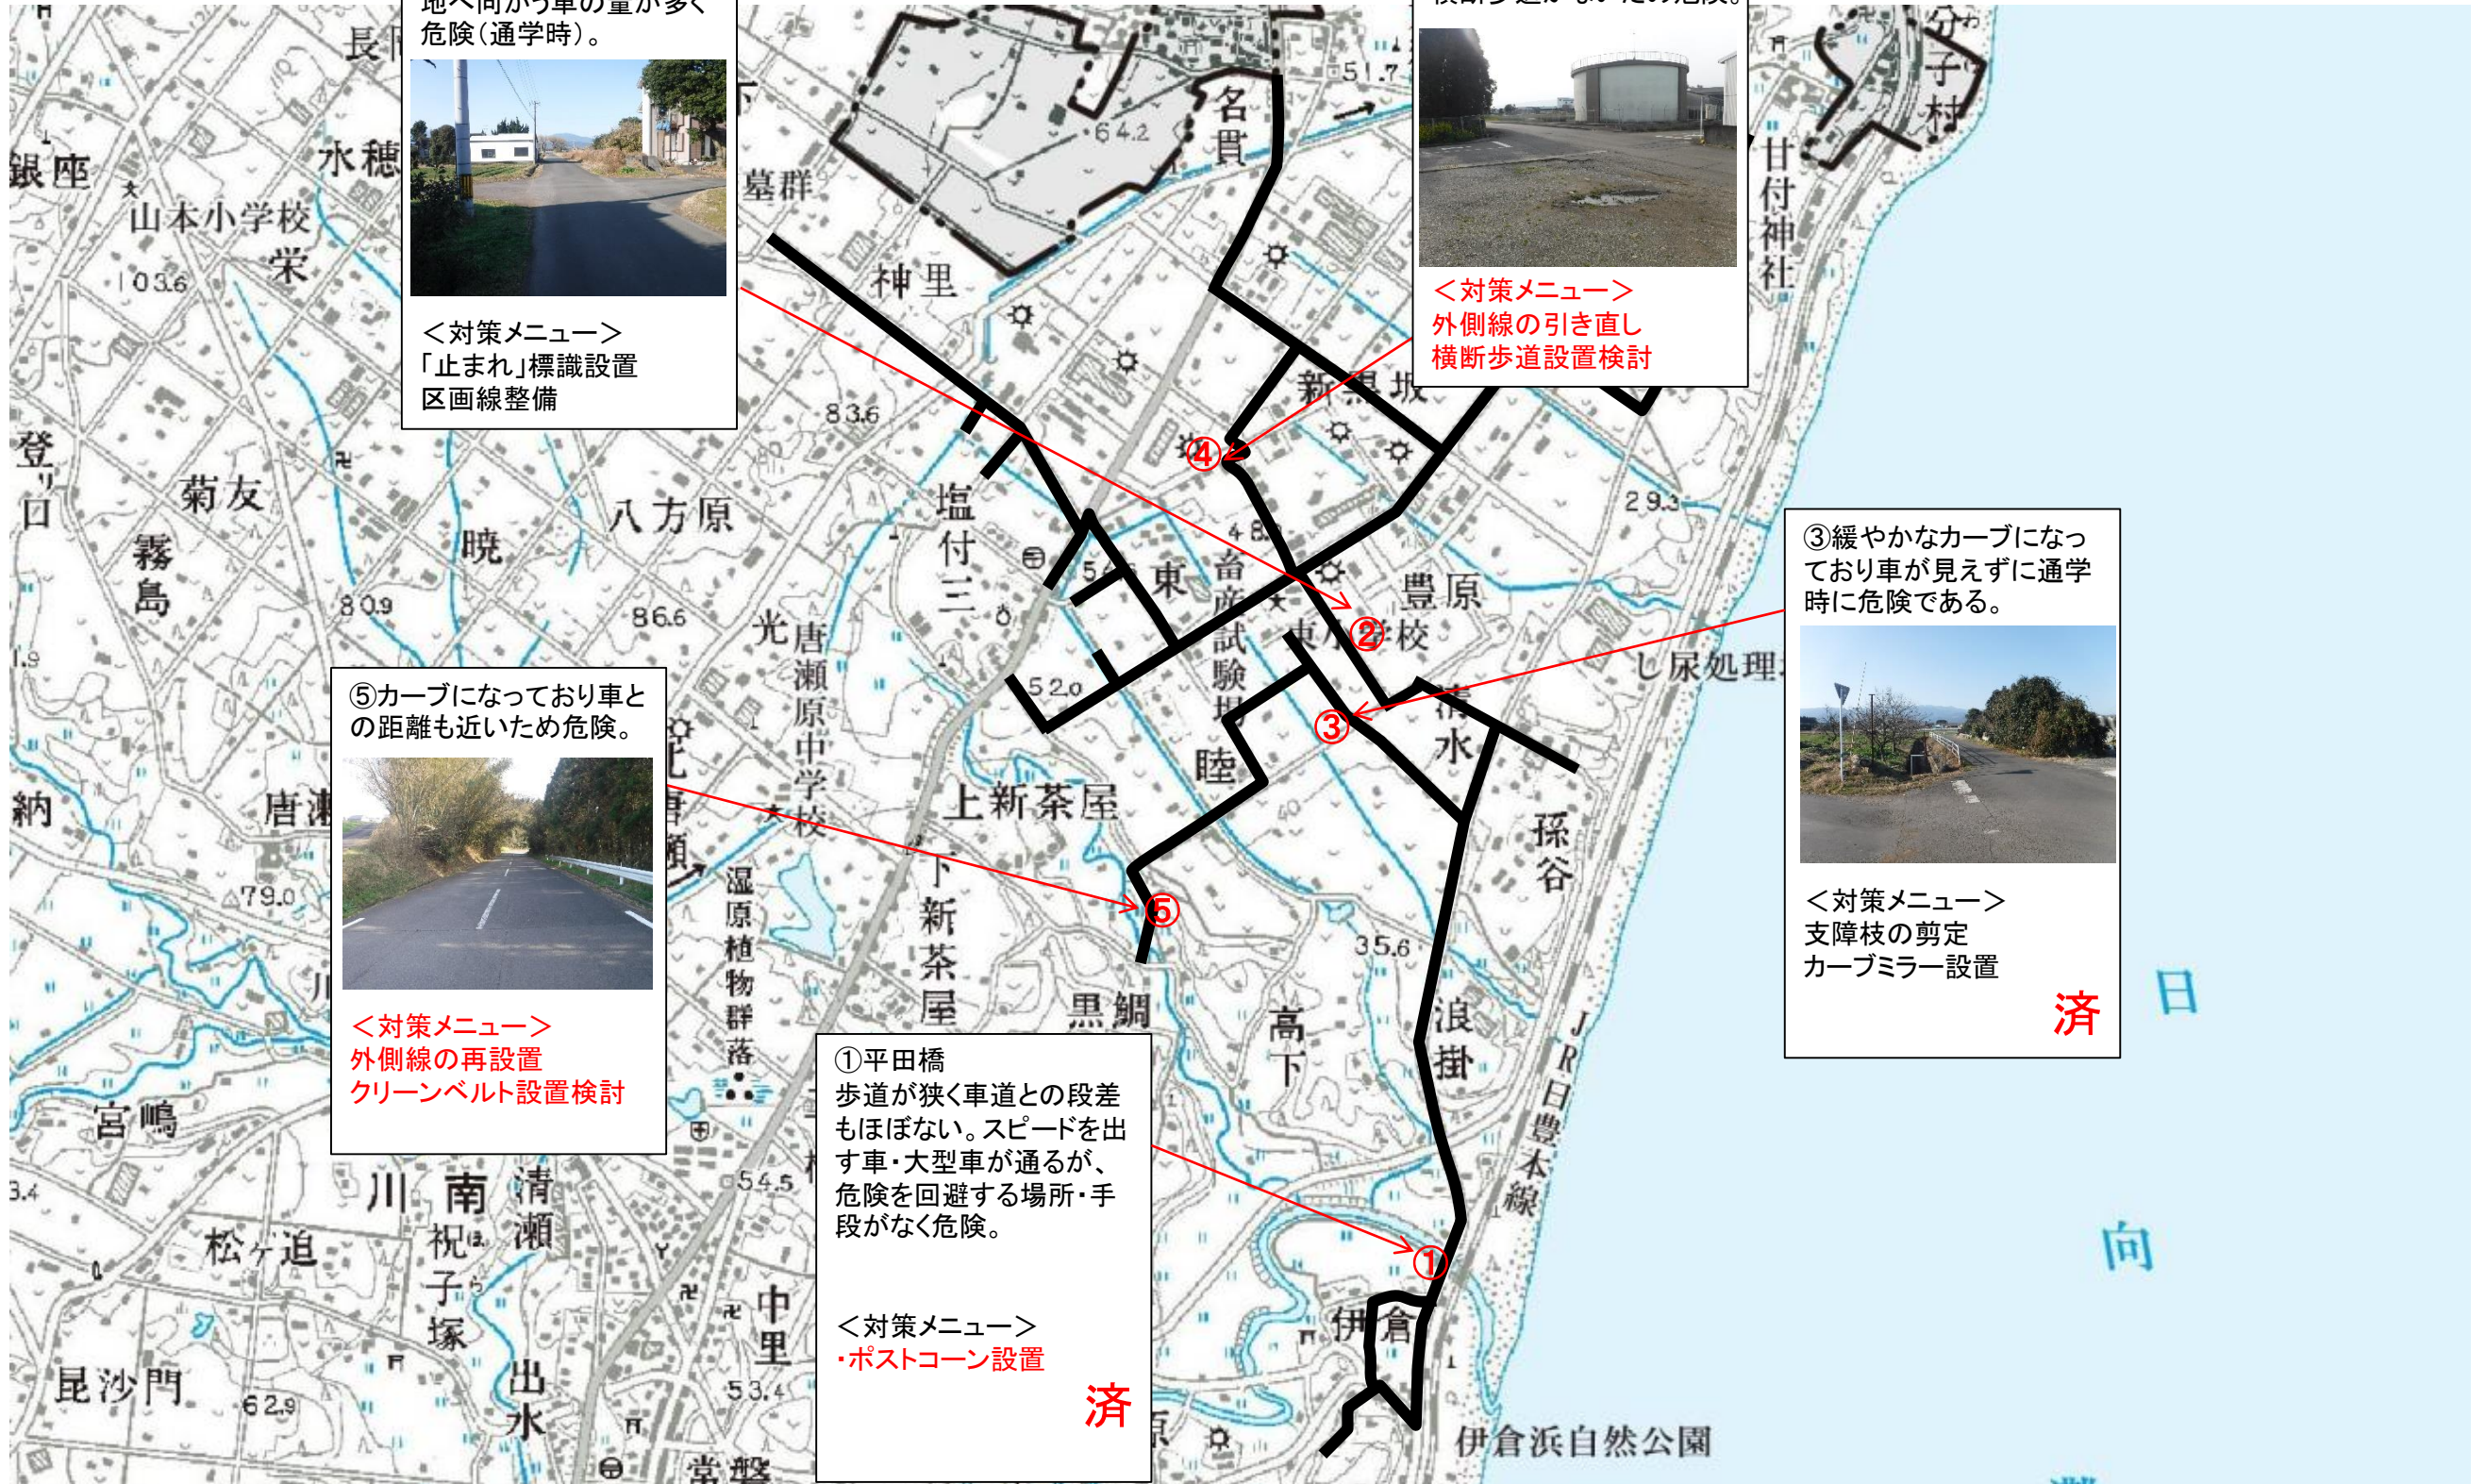
②「止まれ」表示がなく、一時停止せずに工業団地へ向かう車の量が多く危険(通学時)。

④外側線等が消えており横断歩道がないため危険。

③緩やかなカーブになっており車が見えずに通学時に危険である。

⑤カーブになっており車との距離も近い危険。

①平田橋
歩道が狭く車道との段差もほぼない。スピードを出す車・大型車を通るが、危険を回避する場所・手段がなく危険。

<対策メニュー>
「止まれ」標識設置
区画線整備

<対策メニュー>
外側線の引き直し
横断歩道設置検討

<対策メニュー>
支障枝の剪定
カーブミラー設置

<対策メニュー>
外側線の再設置
クリーンベルト設置検討

<対策メニュー>
・ポストコーン設置

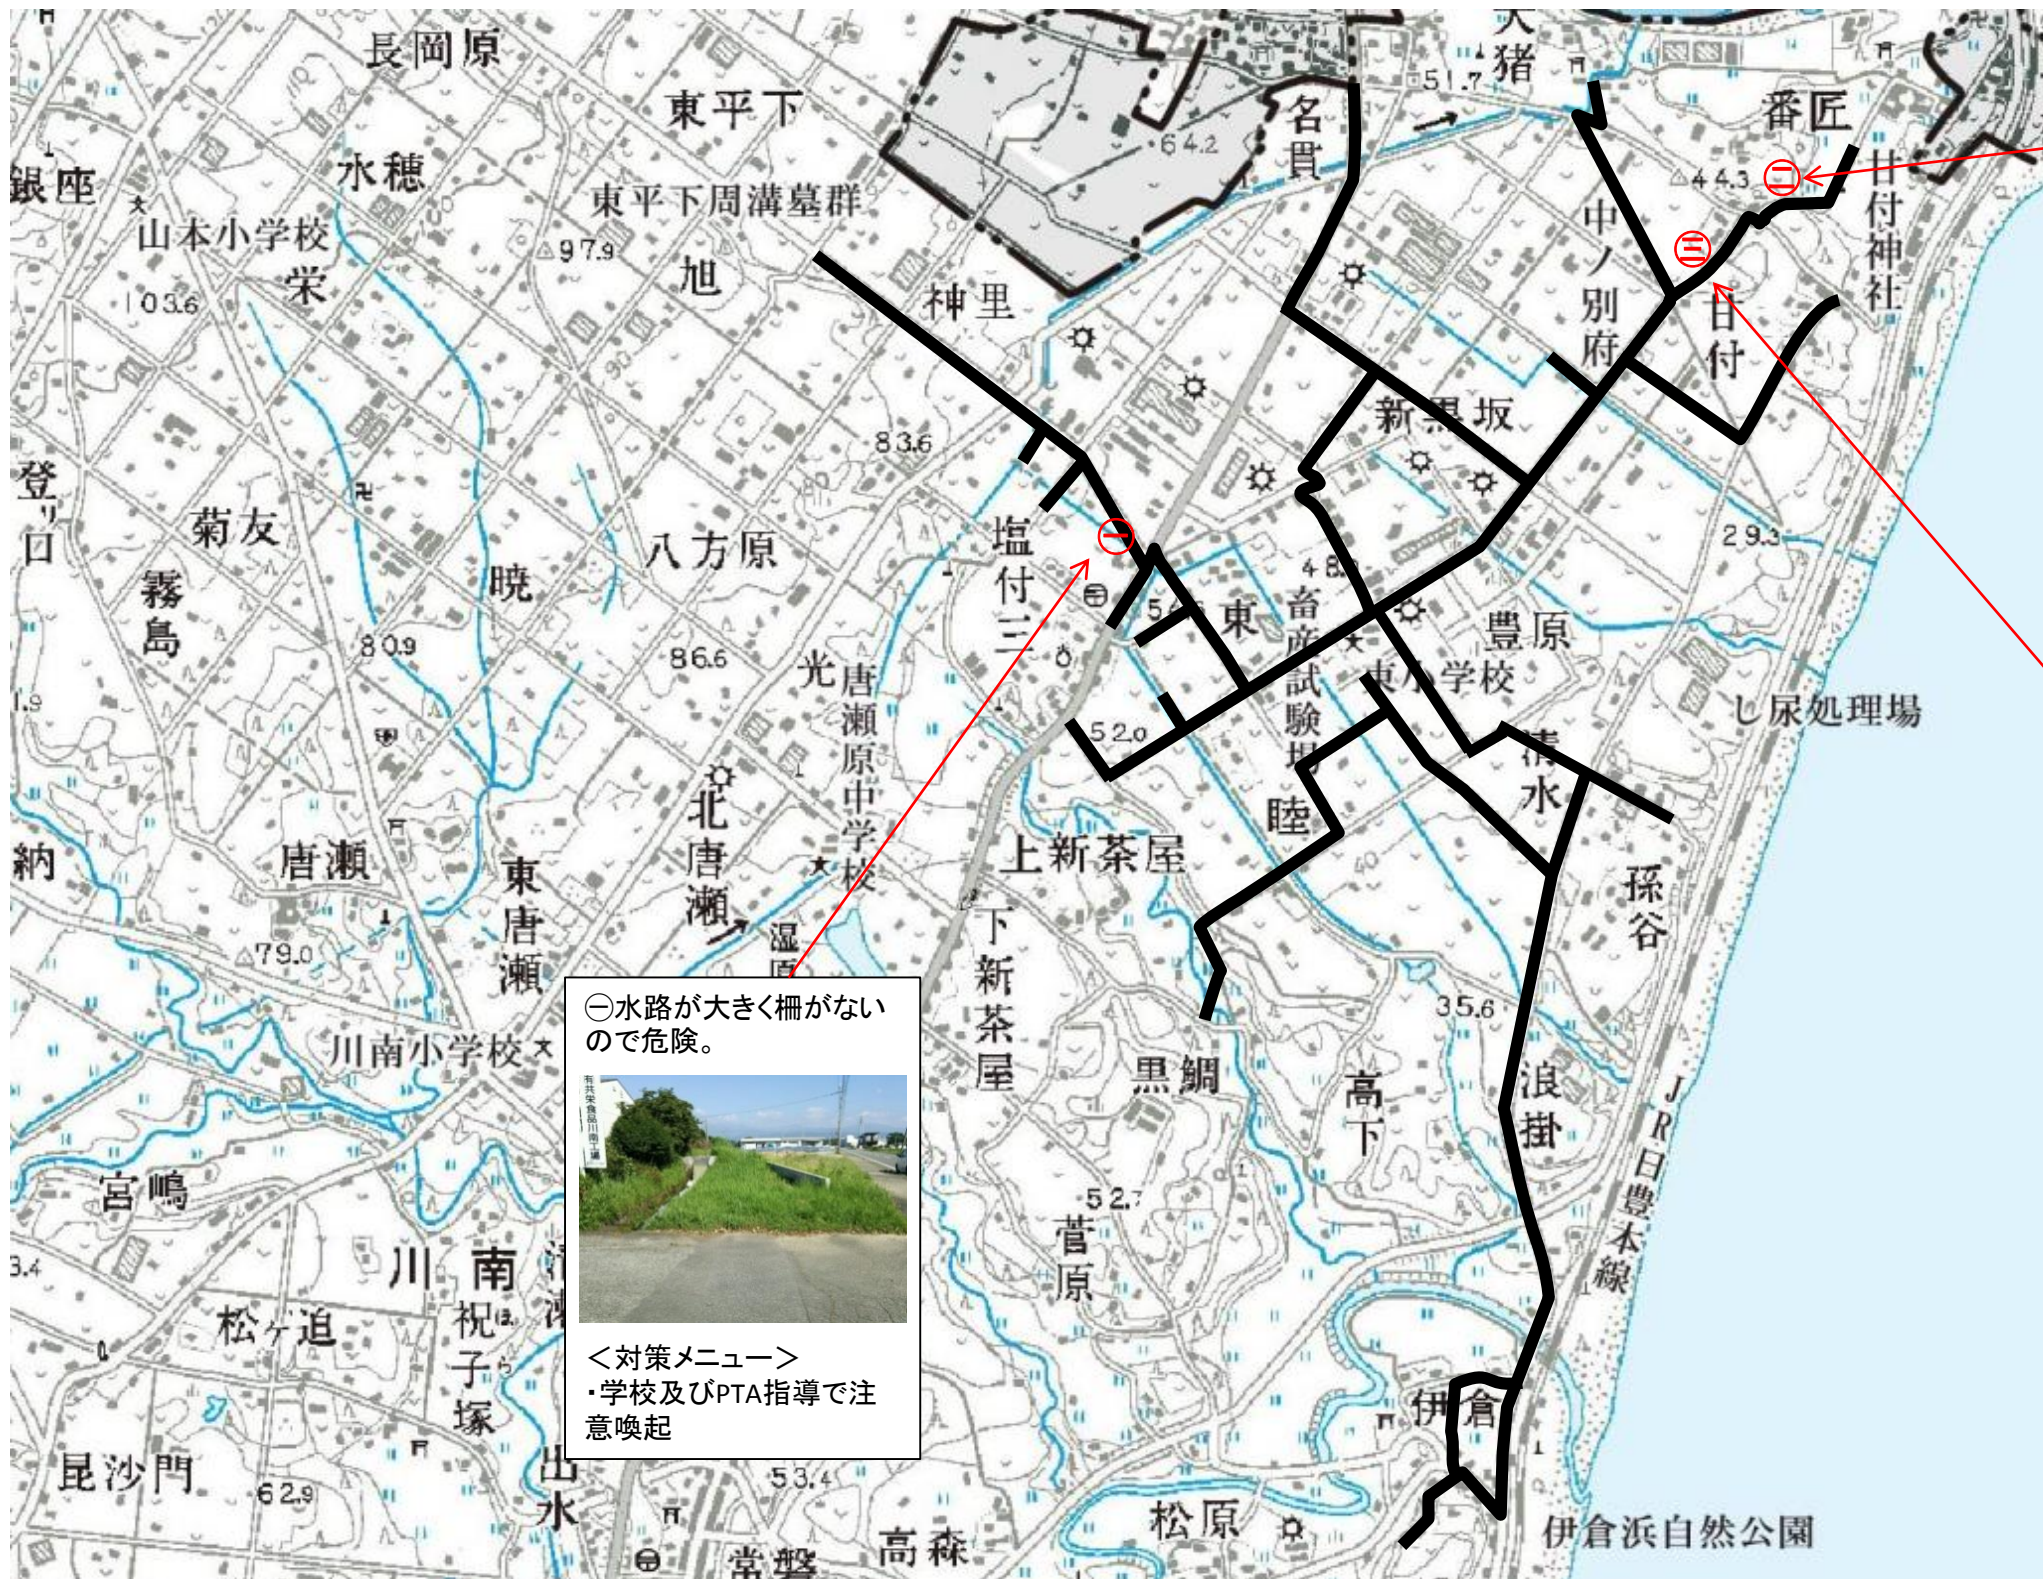
宮崎県 川南町 東小学校区 (No.2-1) 通学路対策箇所図

⊖急カーブのため、見通しが悪く危険。

⊖水路が大きく柵がないので危険。

<対策メニュー>
 ・カーブミラー設置済のため学校及びPTA指導で注意喚起

<対策メニュー>
 ・外側線及びカーブミラーを設置済のため学校及びPTA指導で注意喚起

<対策メニュー>
 ・学校及びPTA指導で注意喚起

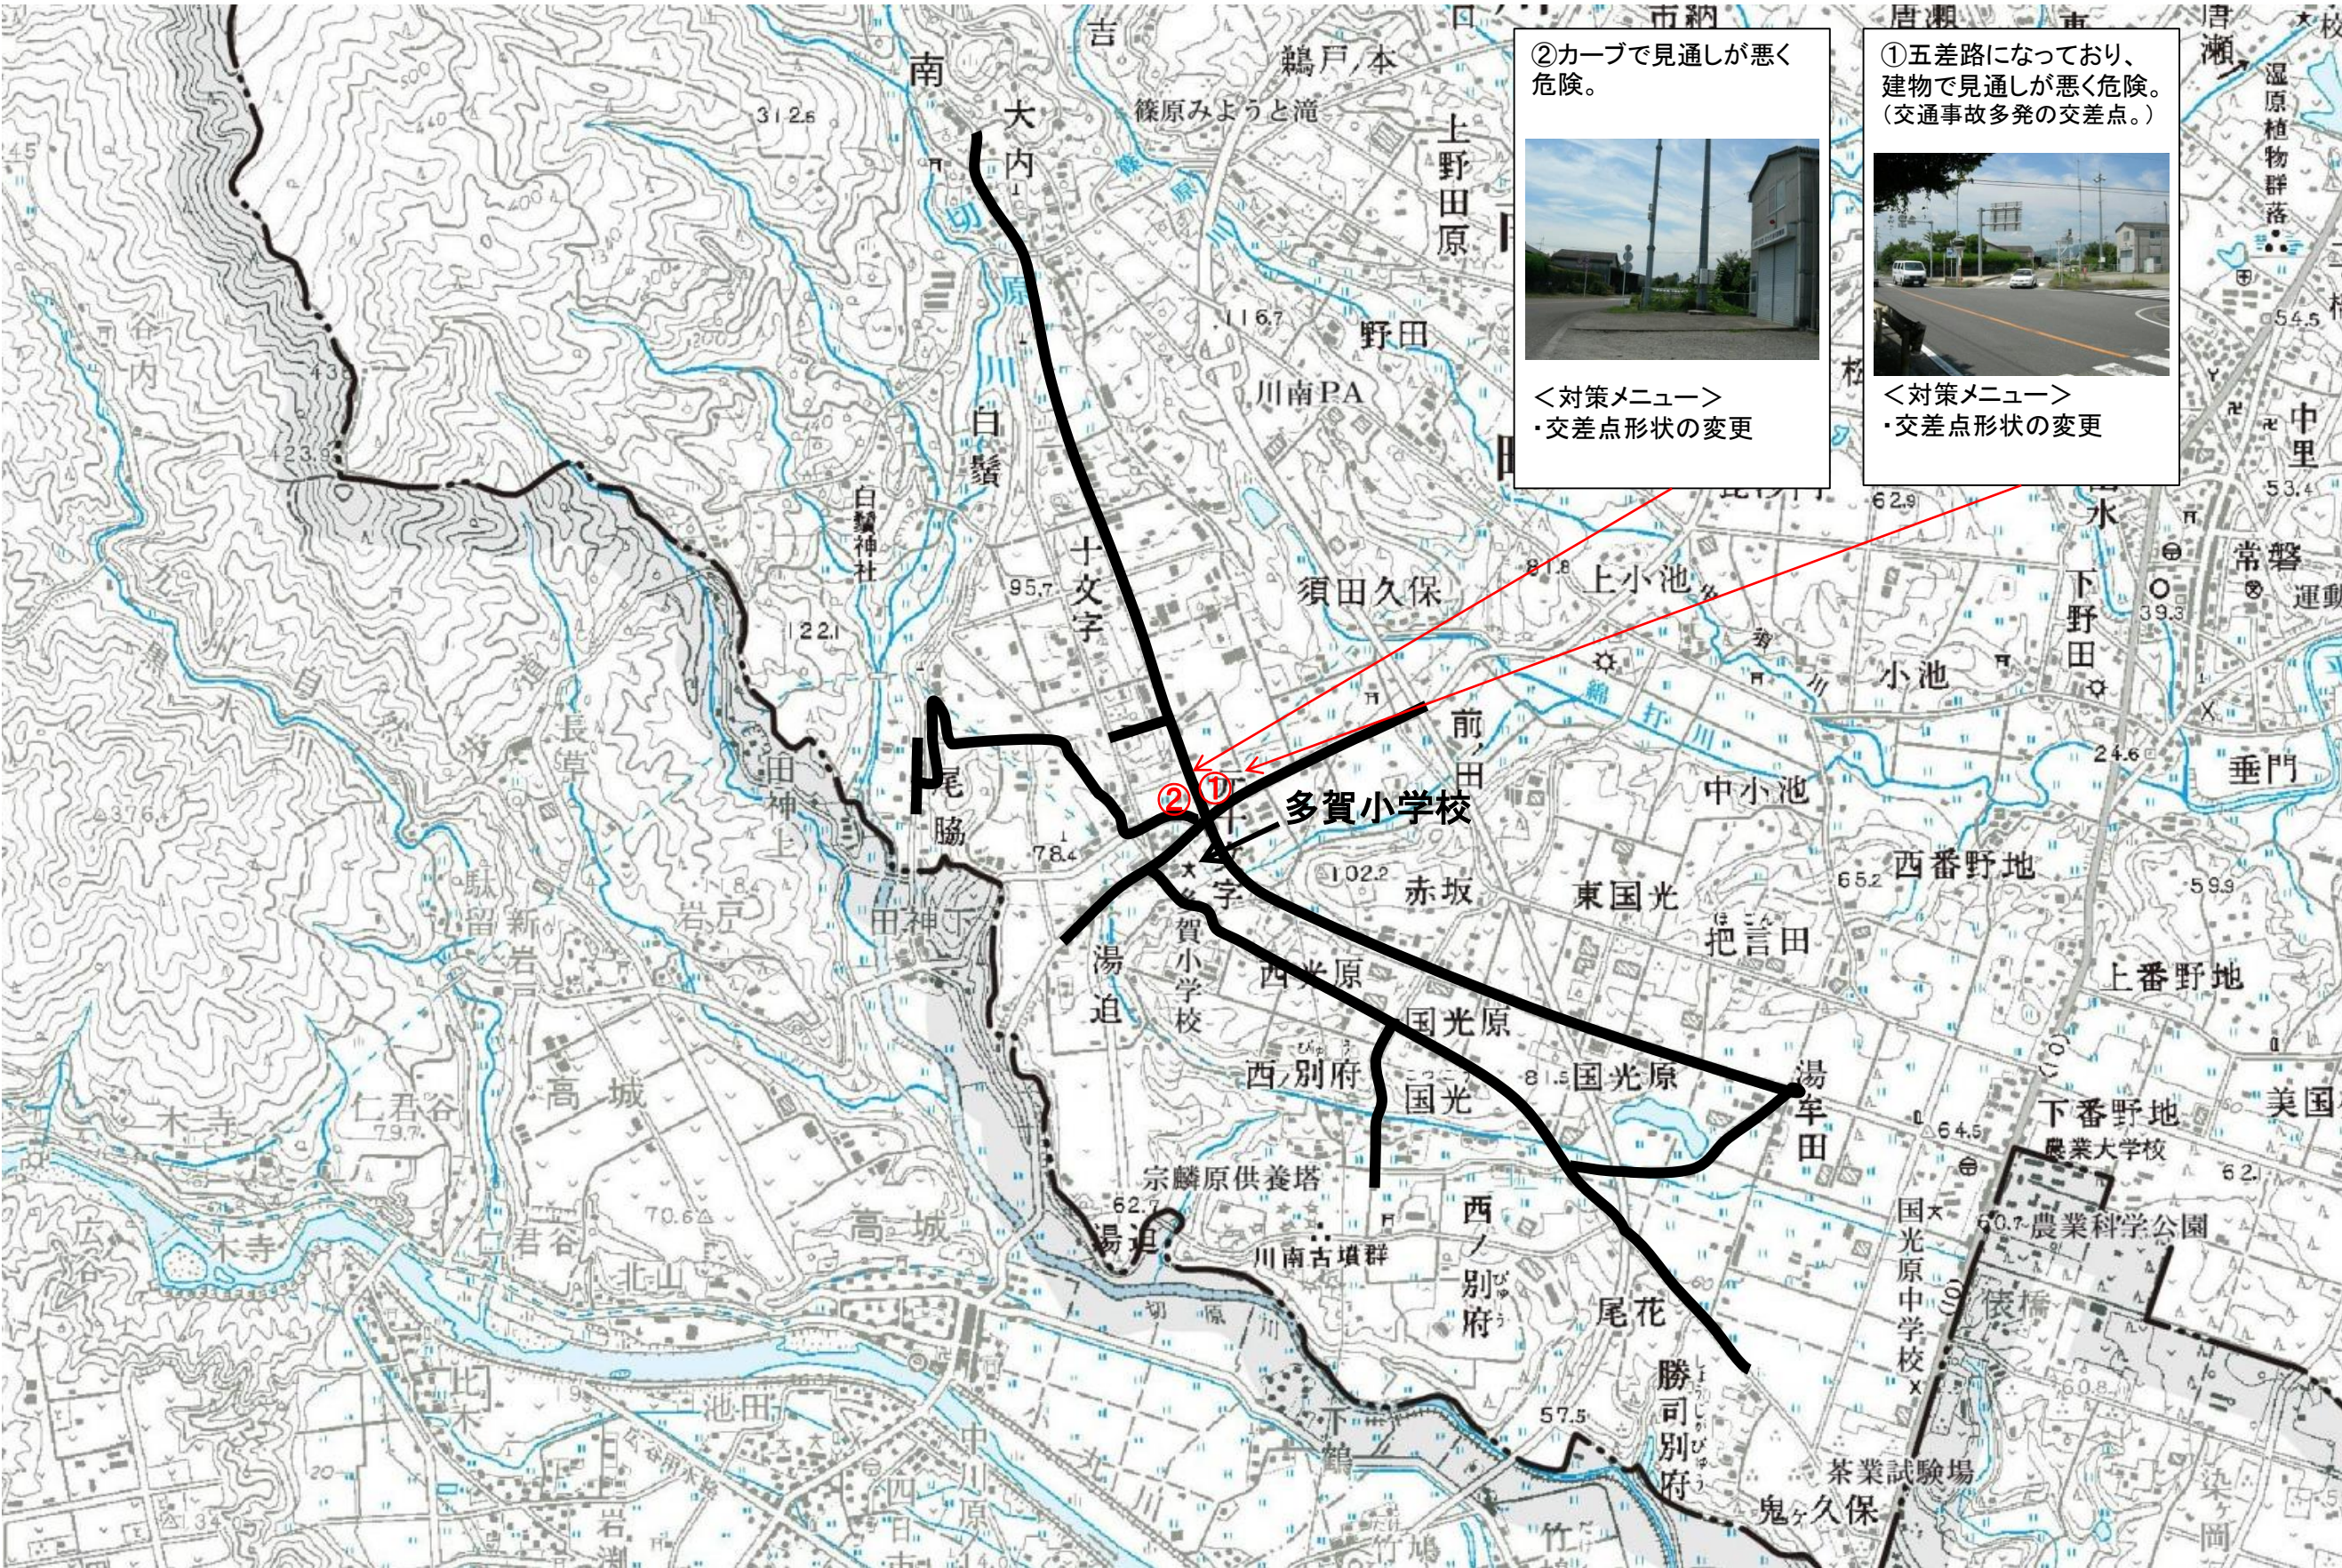
②カーブで見通しが悪く危険。

①五差路になっており、建物で見通しが悪く危険。(交通事故多発の交差点。)

<対策メニュー>
・交差点形状の変更

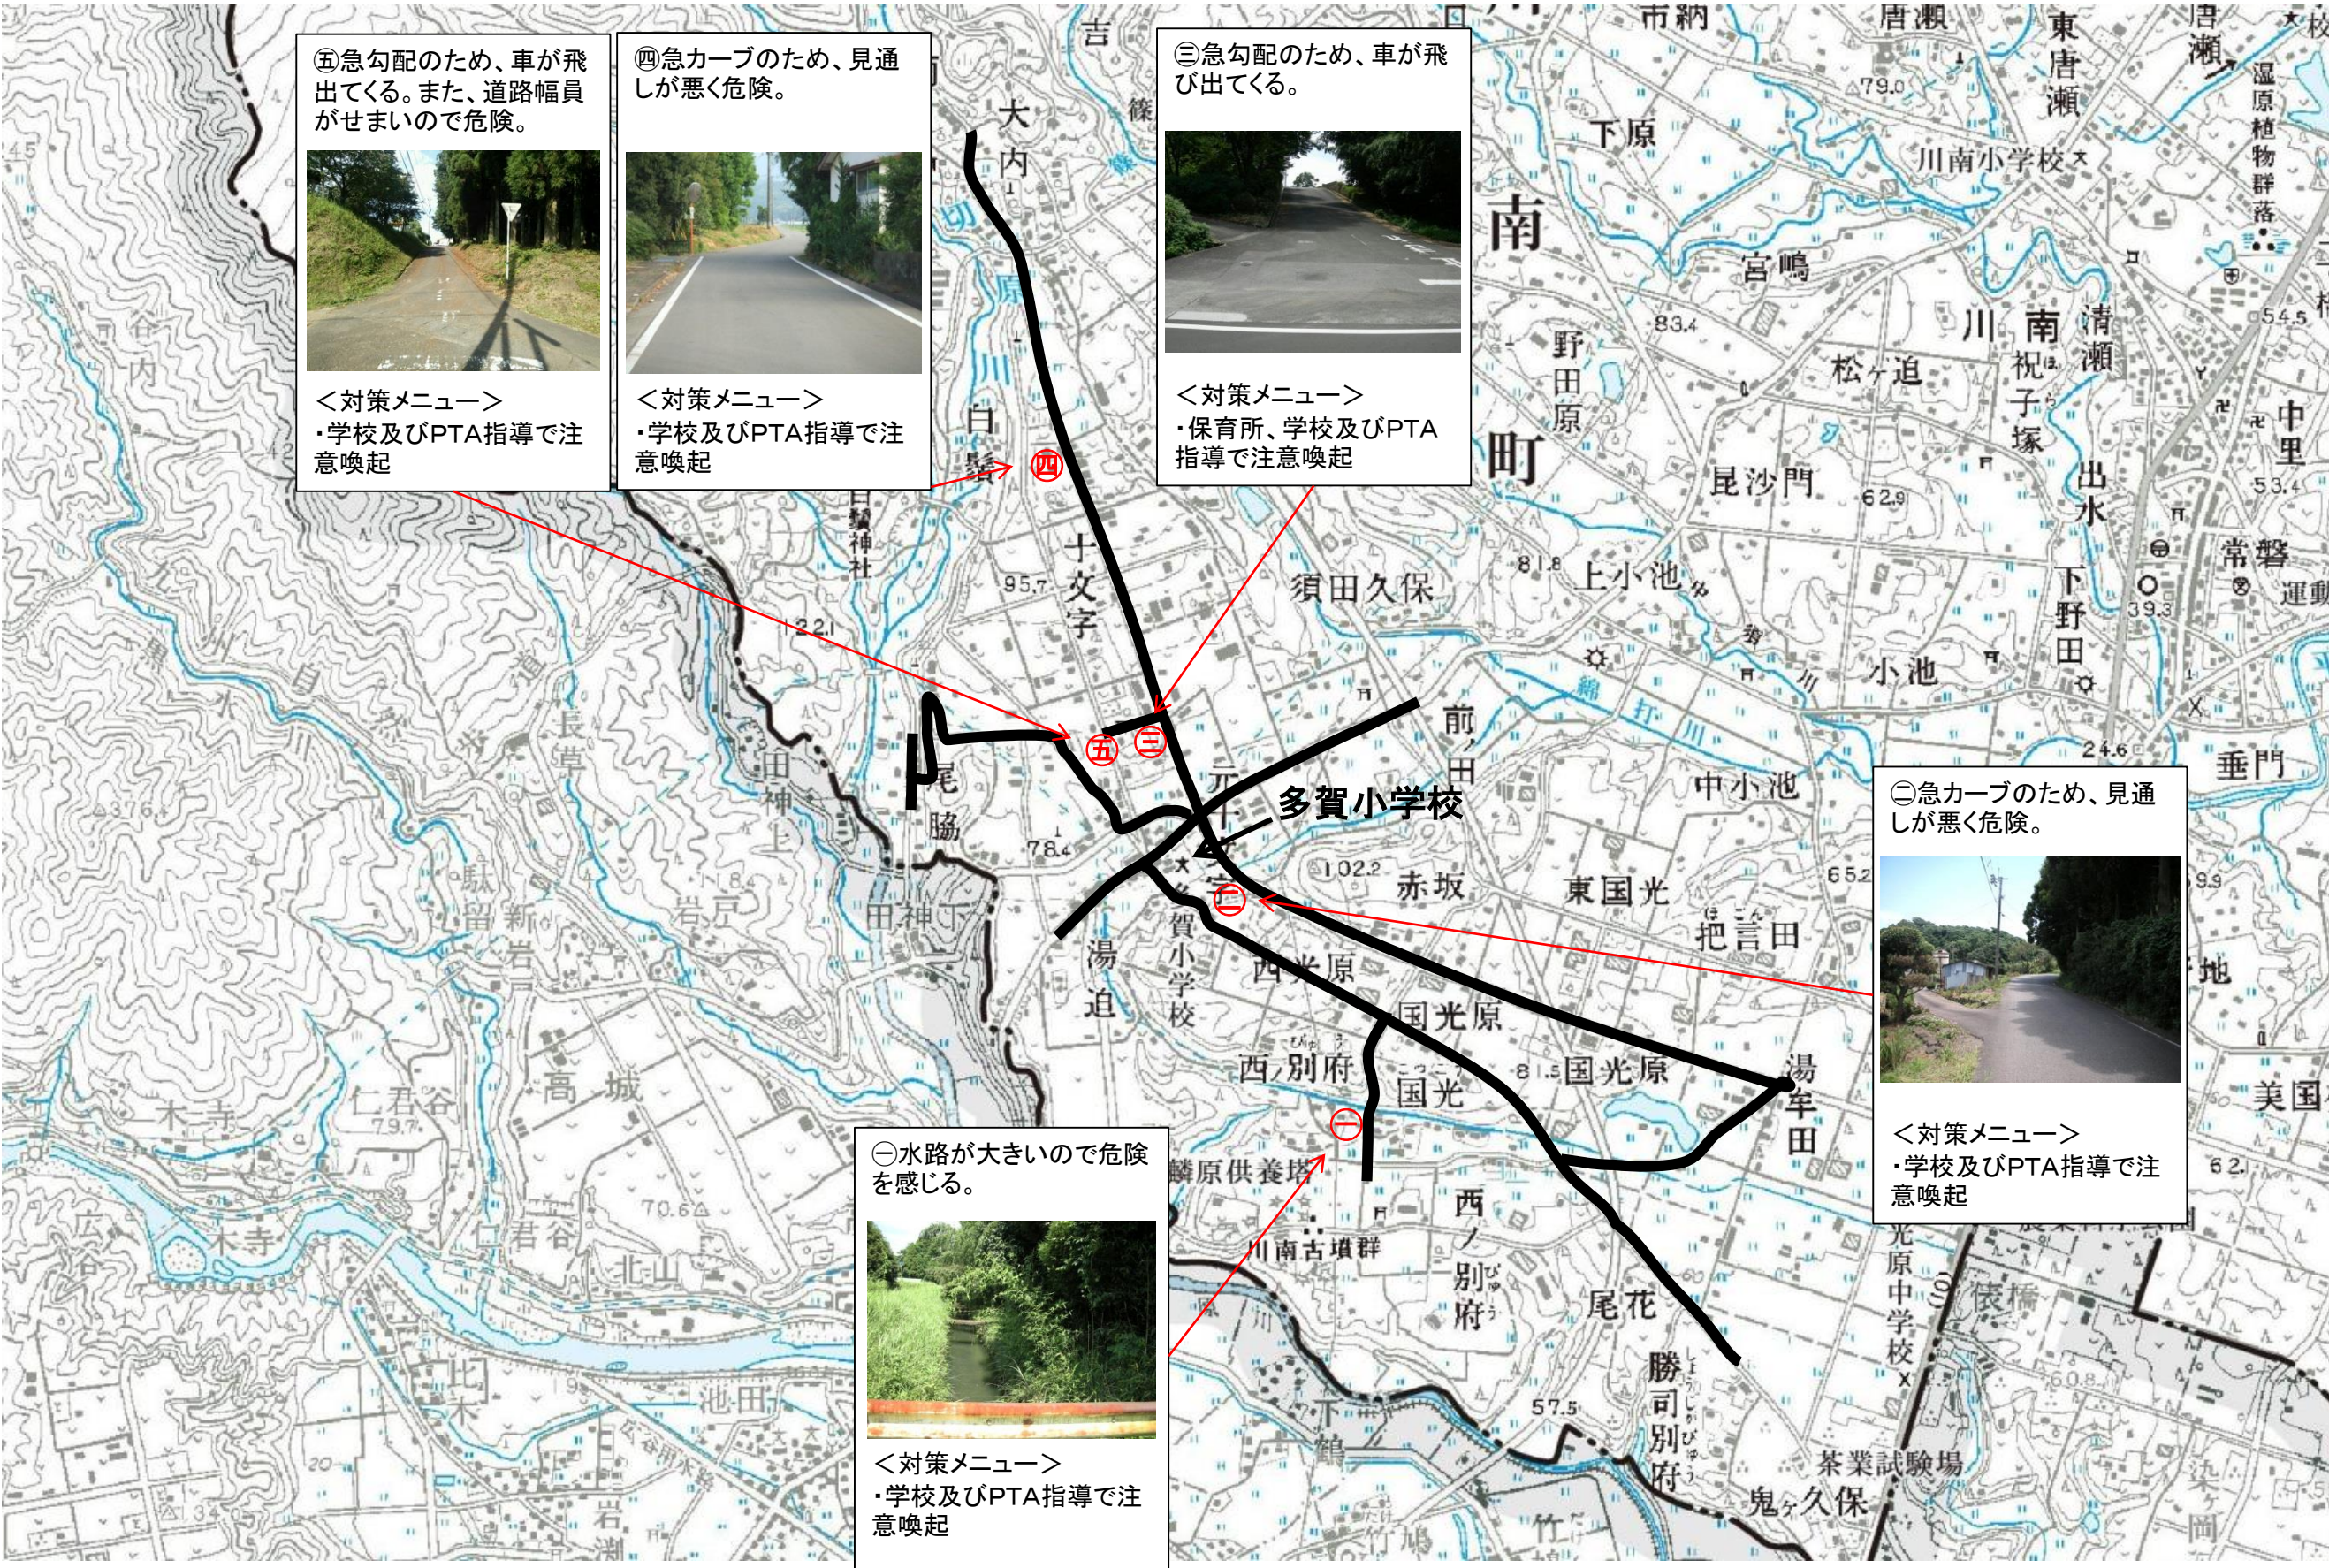
宮崎県 川南町 多賀小学校区 (No.2-1) 通学路対策箇所図

⑤急勾配のため、車が飛出てくる。また、道路幅員がせまいので危険。

④急カーブのため、見通しが悪く危険。

③急勾配のため、車が飛び出てくる。

②急カーブのため、見通しが悪く危険。

①水路が大きいので危険を感じる。

<対策メニュー>
・学校及びPTA指導で注意喚起

<対策メニュー>
・保育所、学校及びPTA指導で注意喚起

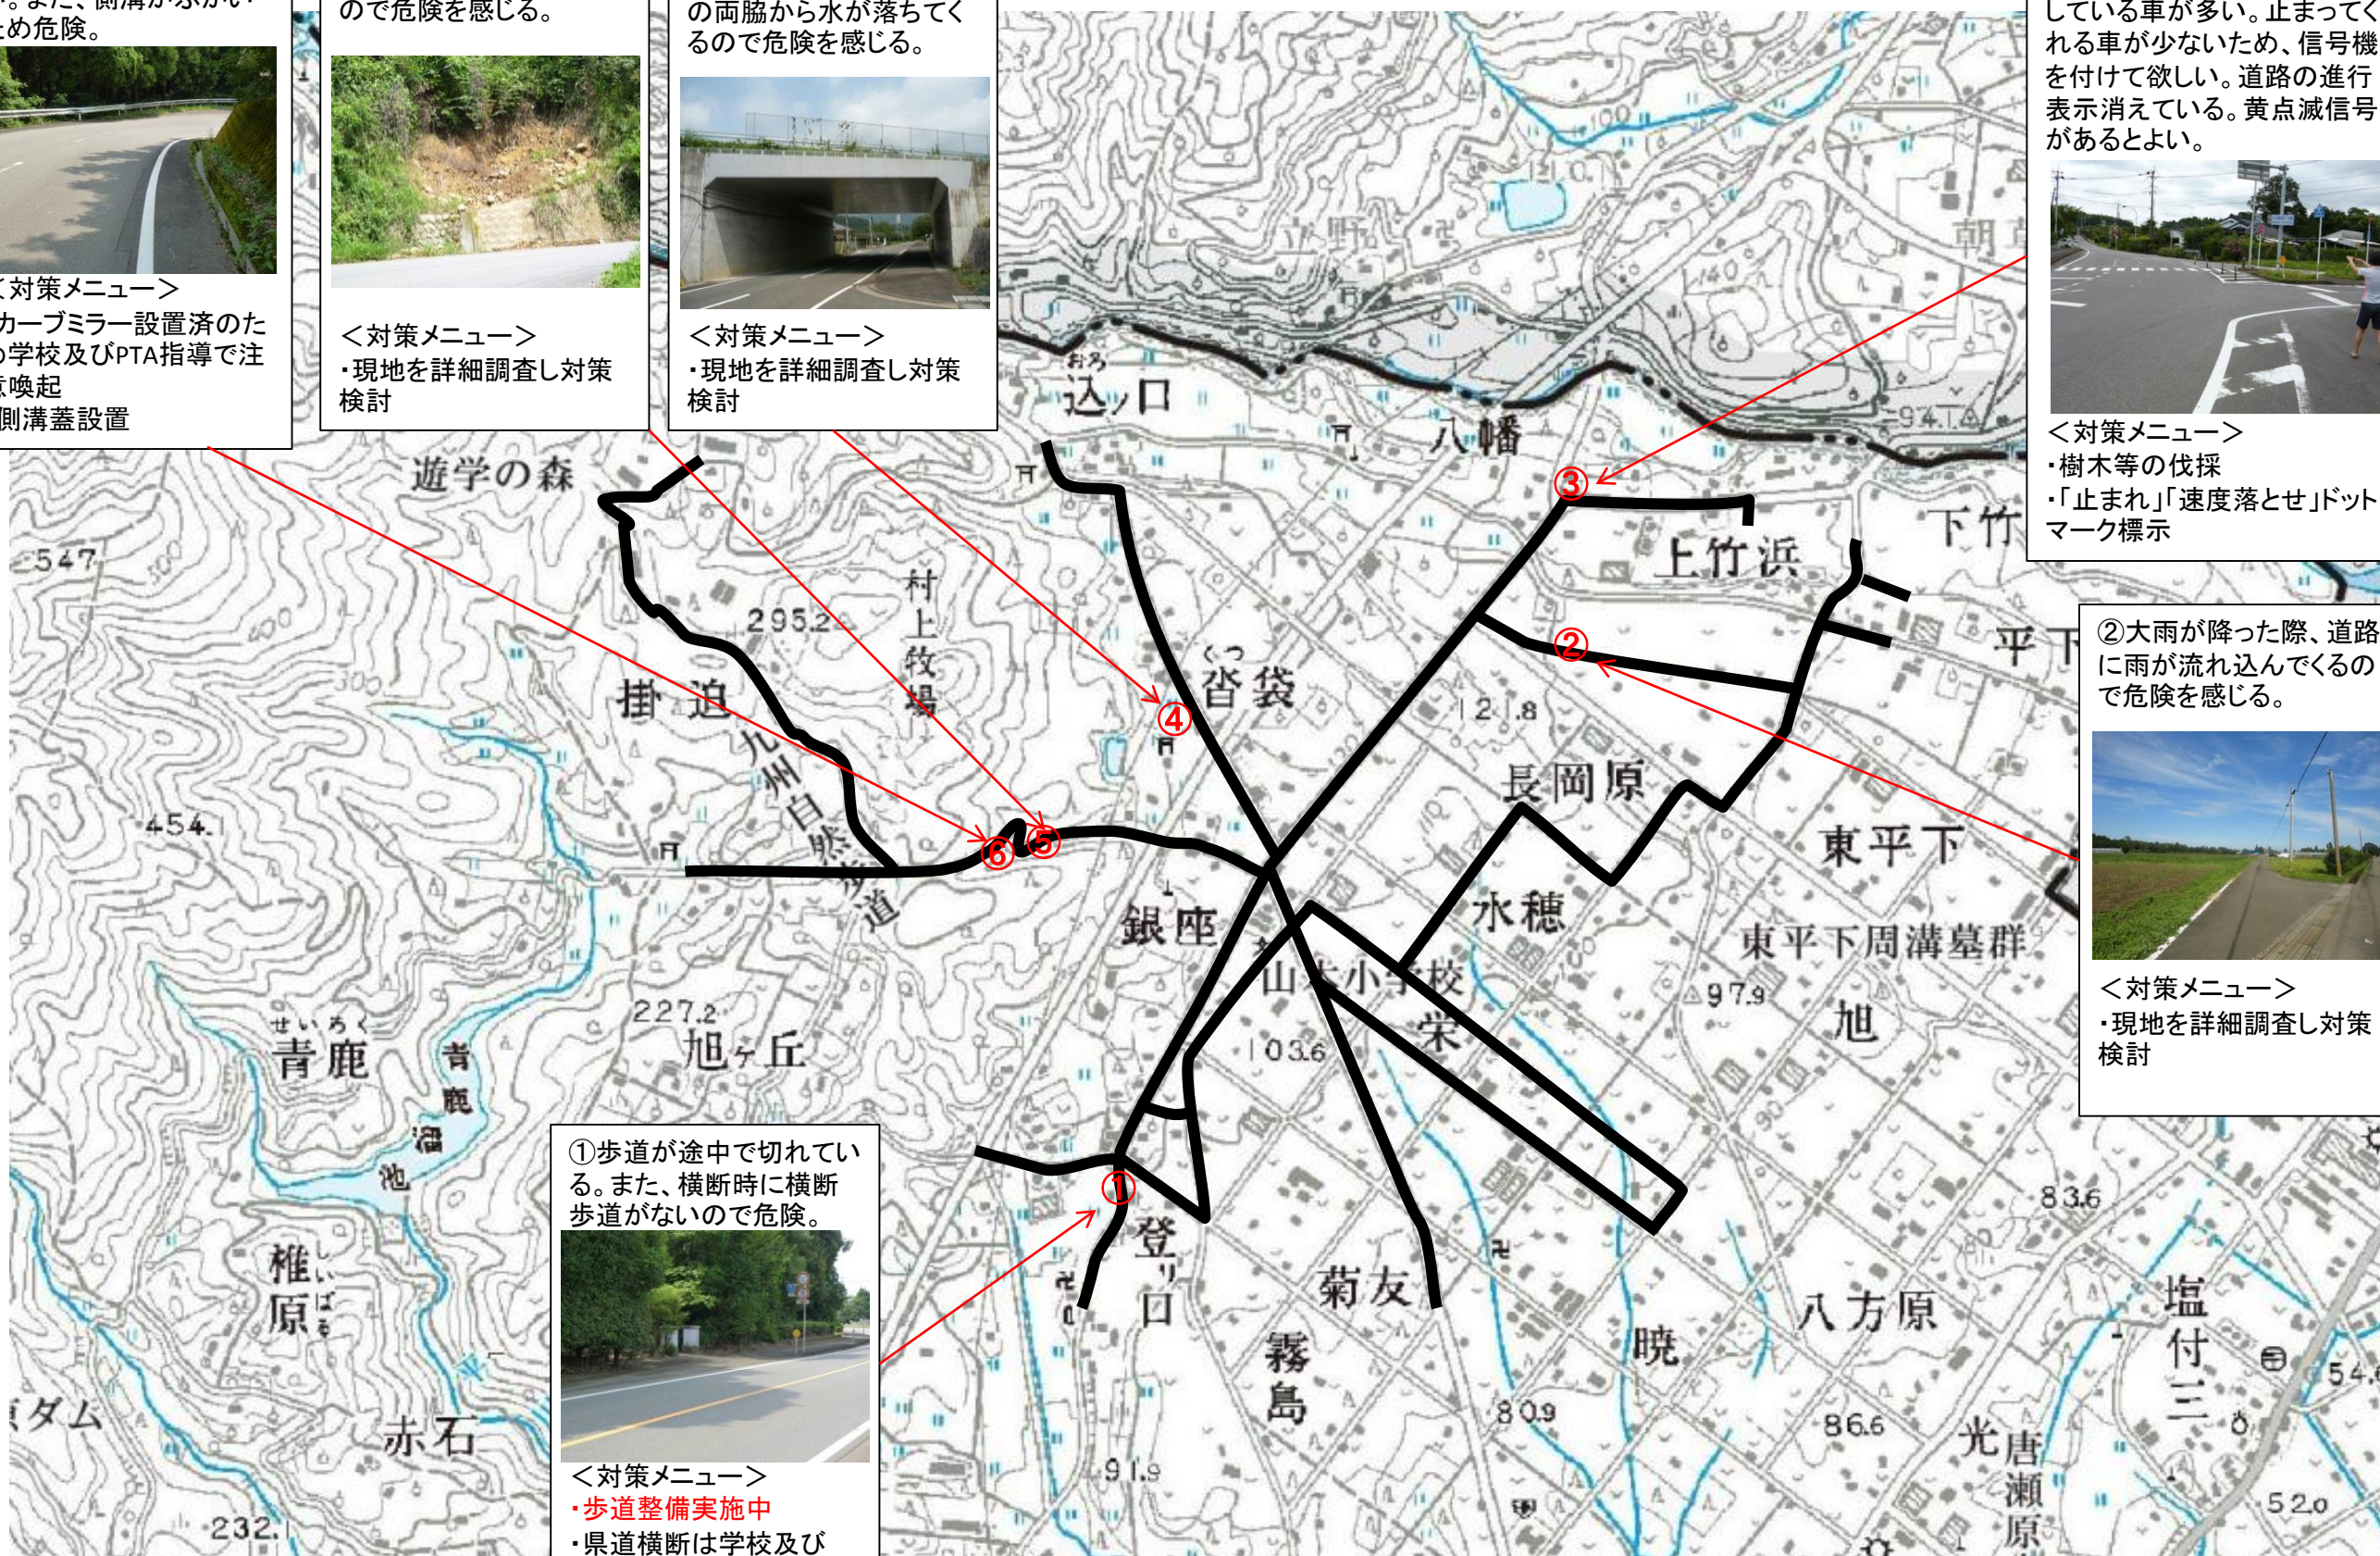
宮崎県 川南町 山本小学校区 (No.1-1) 通学路対策箇所図

⑥急カーブで見通しが悪い。また、側溝がふかいため危険。

⑤がけ崩れの箇所があるので危険を感じる。

④大雨の際、高速道路橋の両脇から水が落ちてくるので危険を感じる。

②大雨が降った際、道路に雨が流れ込んでくるので危険を感じる。

①歩道が途中で切れている。また、横断時に横断歩道がないので危険。

- ・カーブミラー設置済のため学校及びPTA指導で注意喚起
- ・側溝蓋設置

- ・現地を詳細調査し対策検討

- ・歩道整備実施中
- ・県道横断は学校及びPTA指導で注意喚起

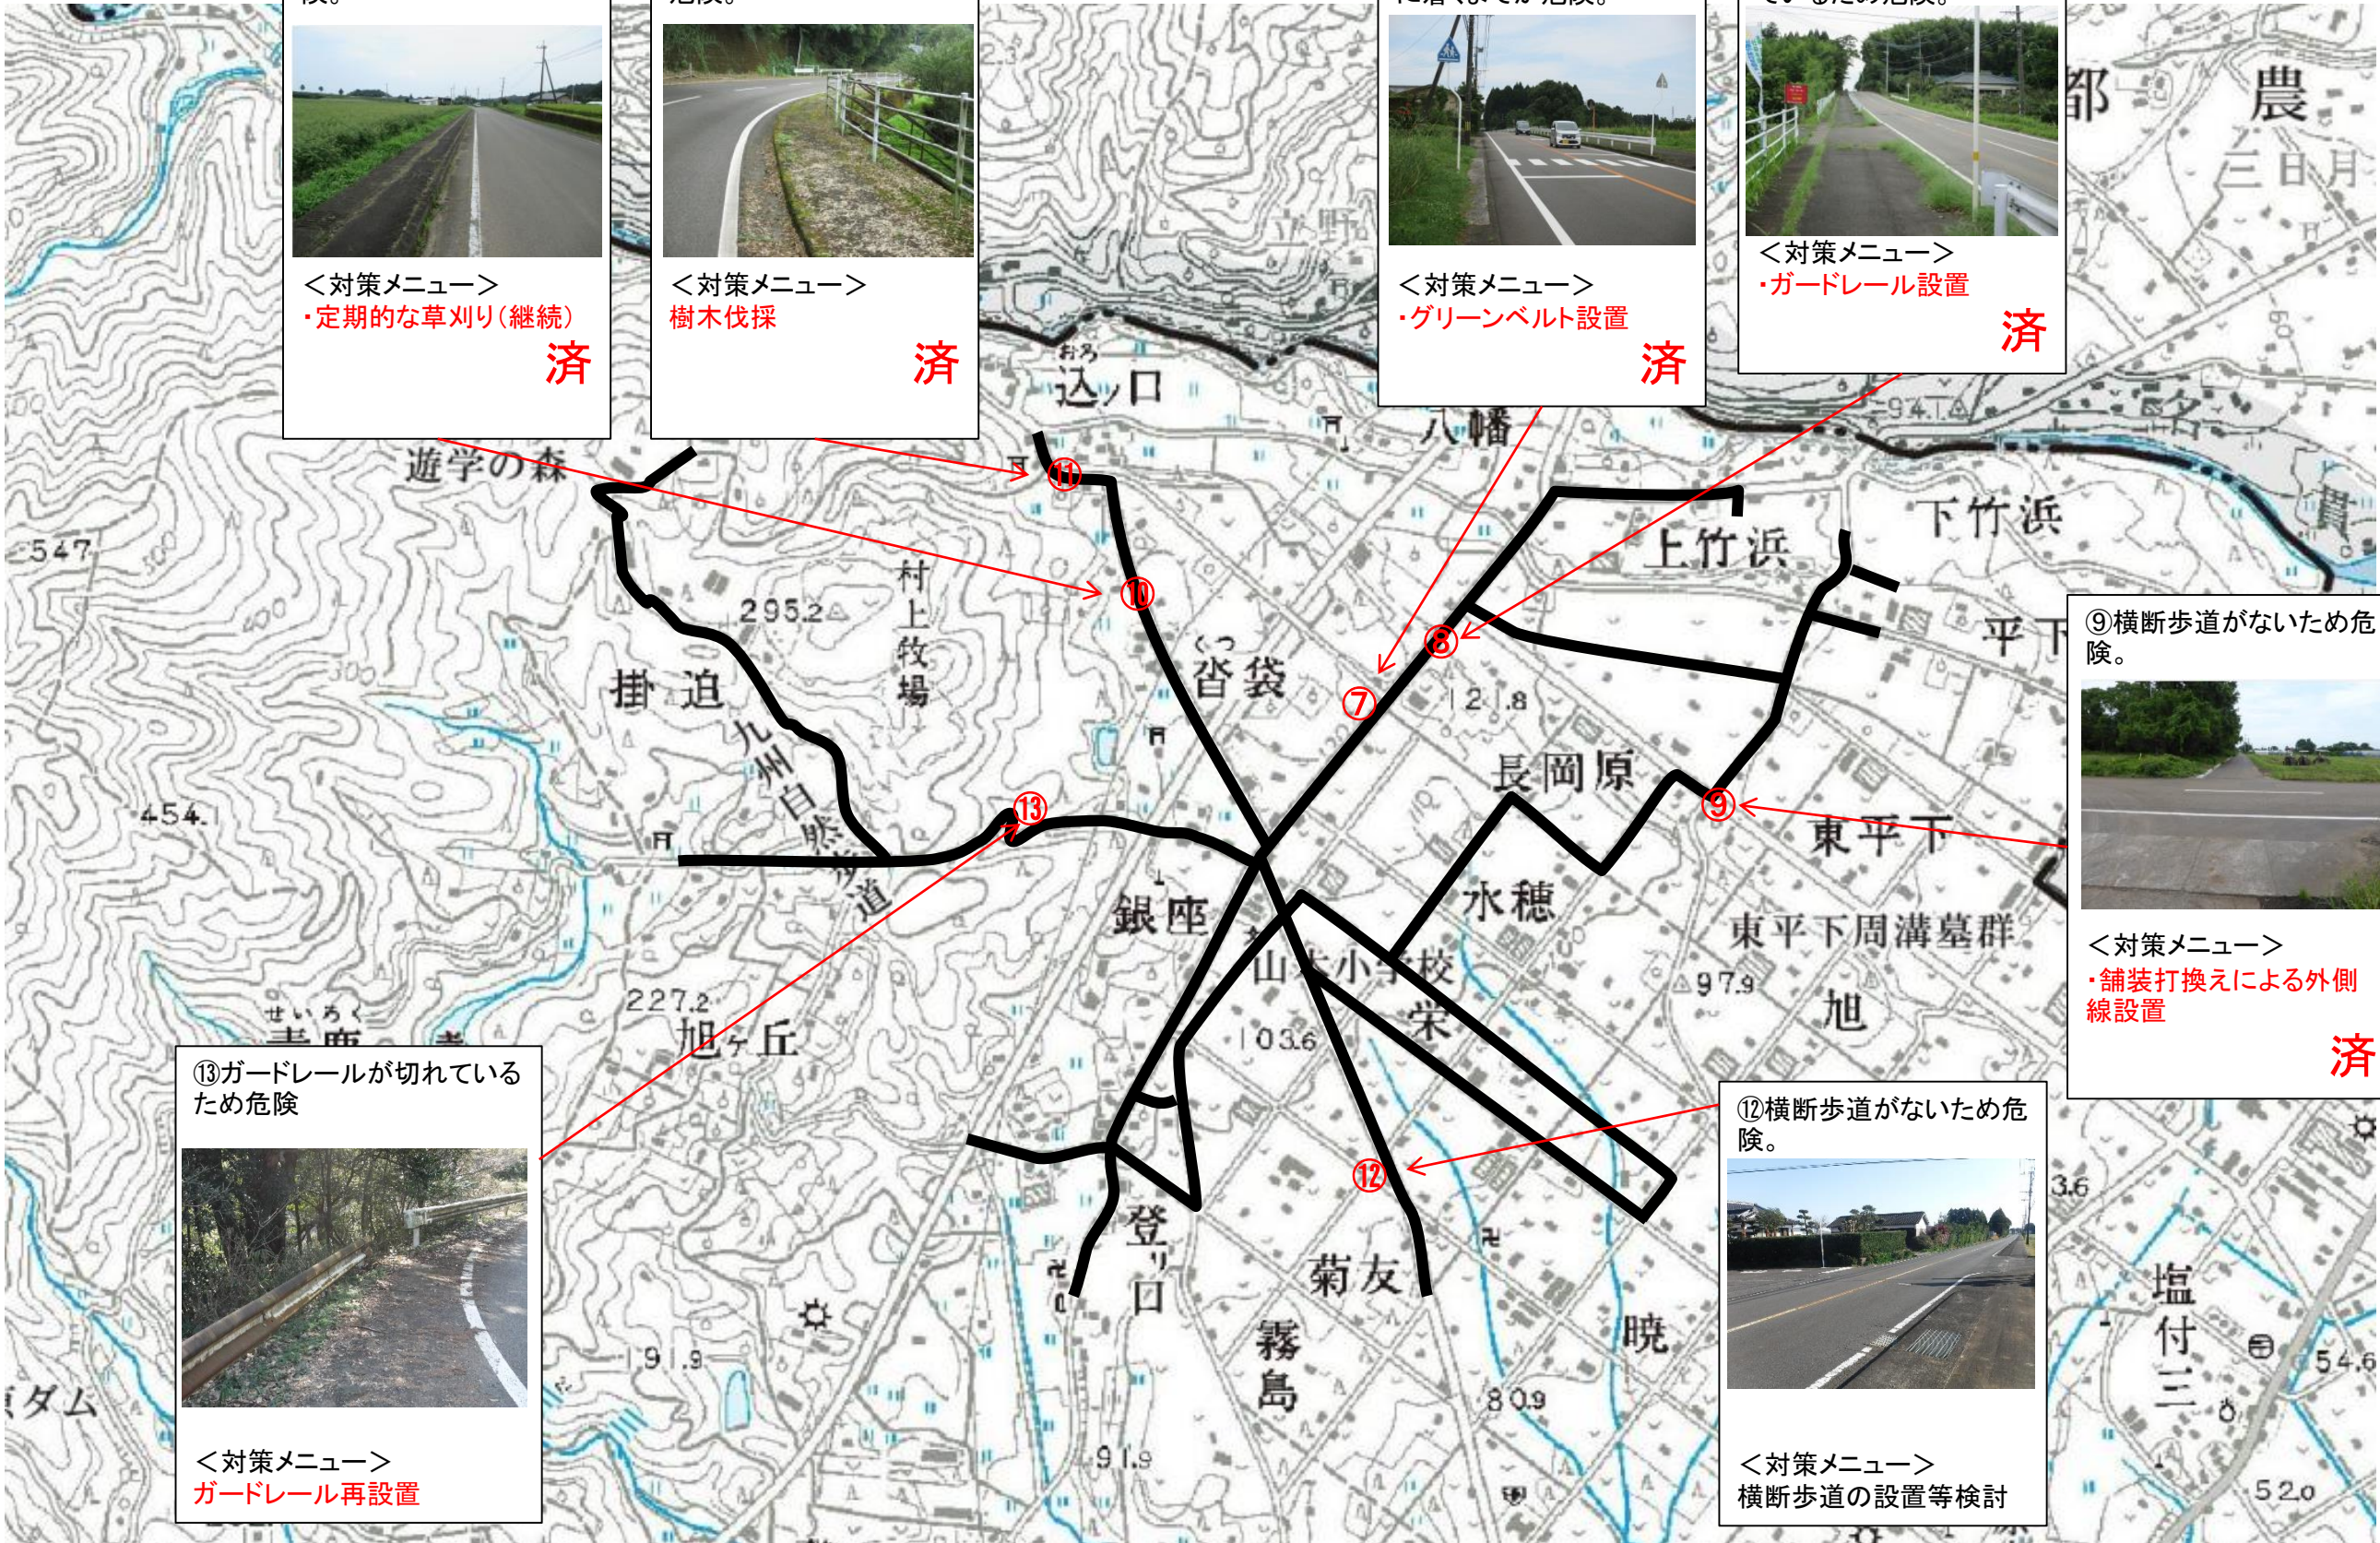
宮崎県 川南町 山本小学校区 (No.1-2) 通学路対策箇所図

⑩歩道の草が伸びると歩けないため車道を通り危険。

⑪日当たりが悪く、苔や落ち葉で滑りやすいため危険。

⑦歩道がなく大型トラック等が多いため、横断歩道に着くまでが危険。

⑧歩車道境界のガードレールが途中でなくなっているため危険。

⑨横断歩道がないため危険。

⑫横断歩道がないため危険。

⑬ガードレールが切れているため危険

<対策メニュー>
・定期的な草刈り(継続)

<対策メニュー>
・樹木伐採

<対策メニュー>
・グリーンベルト設置

<対策メニュー>
・ガードレール設置

<対策メニュー>
・舗装打換えによる外側線設置

<対策メニュー>
横断歩道の設置等検討

<対策メニュー>
ガードレール再設置
