宮崎県 川南町 川南小学校区(No.1-1) 通学路対策箇所図

宮崎県 川南町 通山小学校区(No.1-1) 通学路対策箇所図

宮崎県 川南町 東小学校区 (No.1-1) 通学路対策箇所図

宮崎県 川南町 多賀小学校区(No.1-1) 通学路対策箇所図

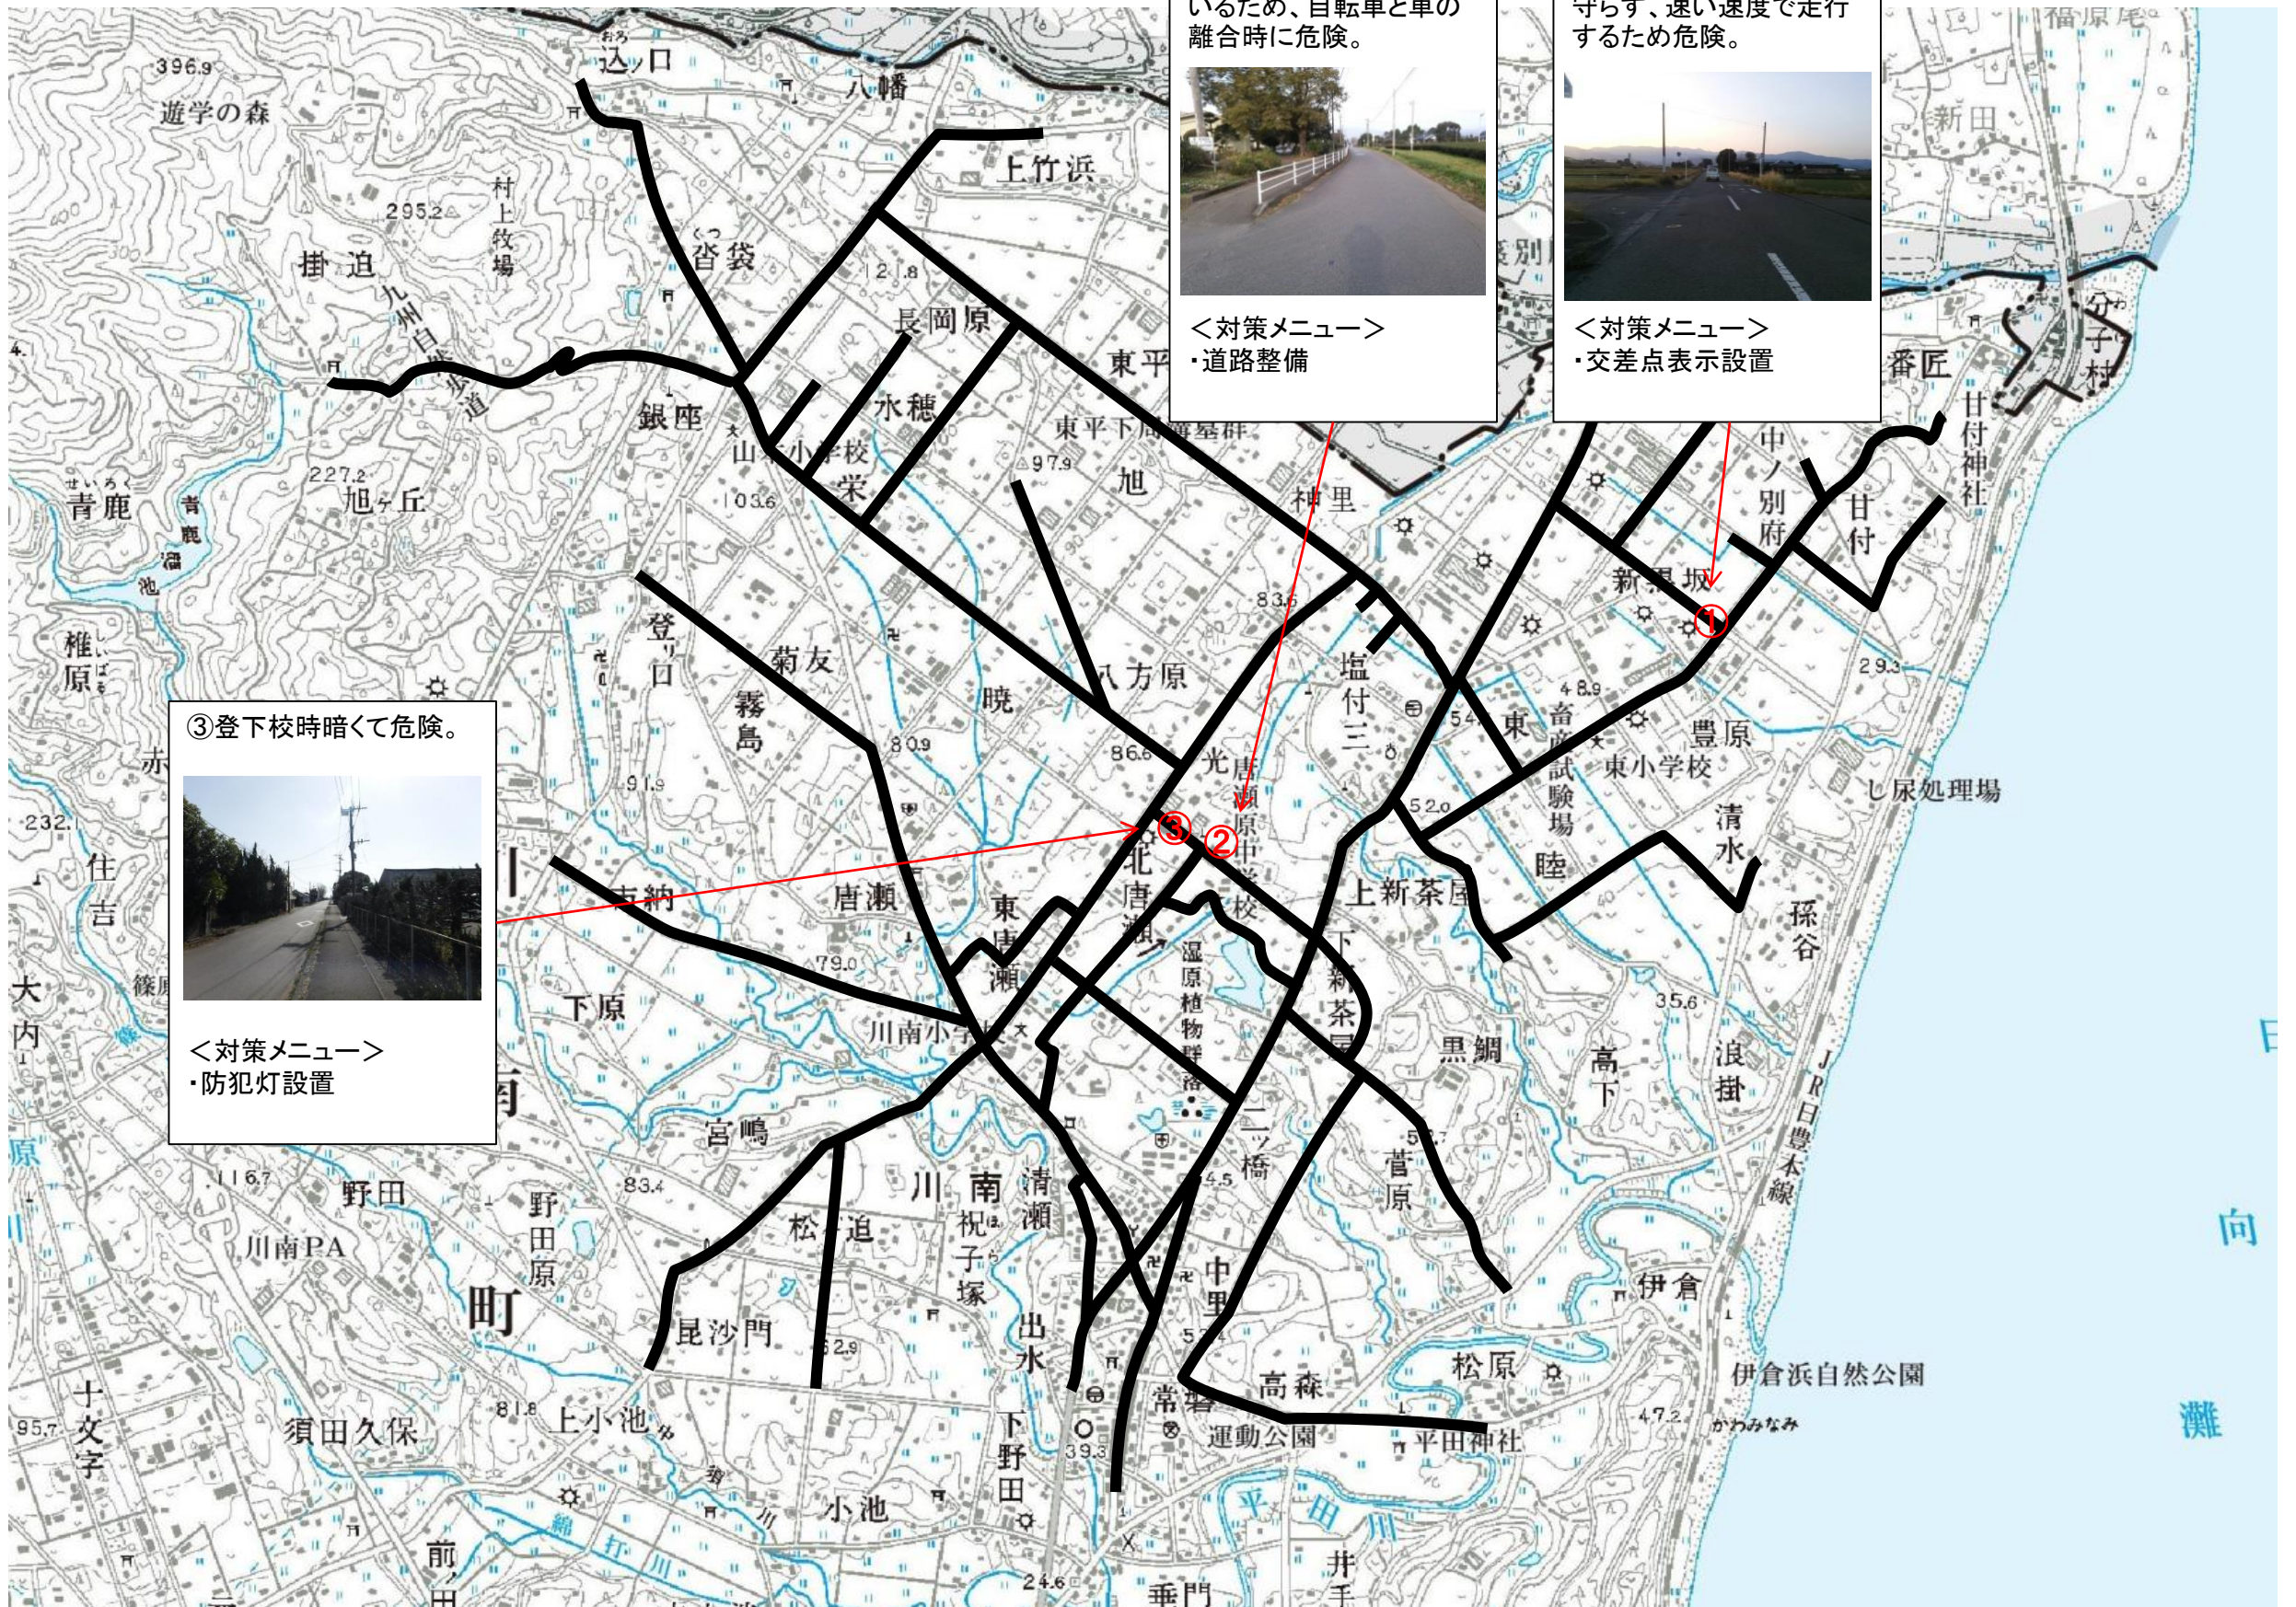
宮崎県 川南町 唐瀬原中学校区(No.1-1) 通学路対策箇所図

②車道幅員が狭くなっているため、自転車と車の離合時に危険。

①車が交通制限速度を守らず、速い速度で走行するため危険。

③登下校時暗くて危険。

<対策メニュー>
・道路整備

<対策メニュー>
・交差点表示設置

<対策メニュー>
・防犯灯設置

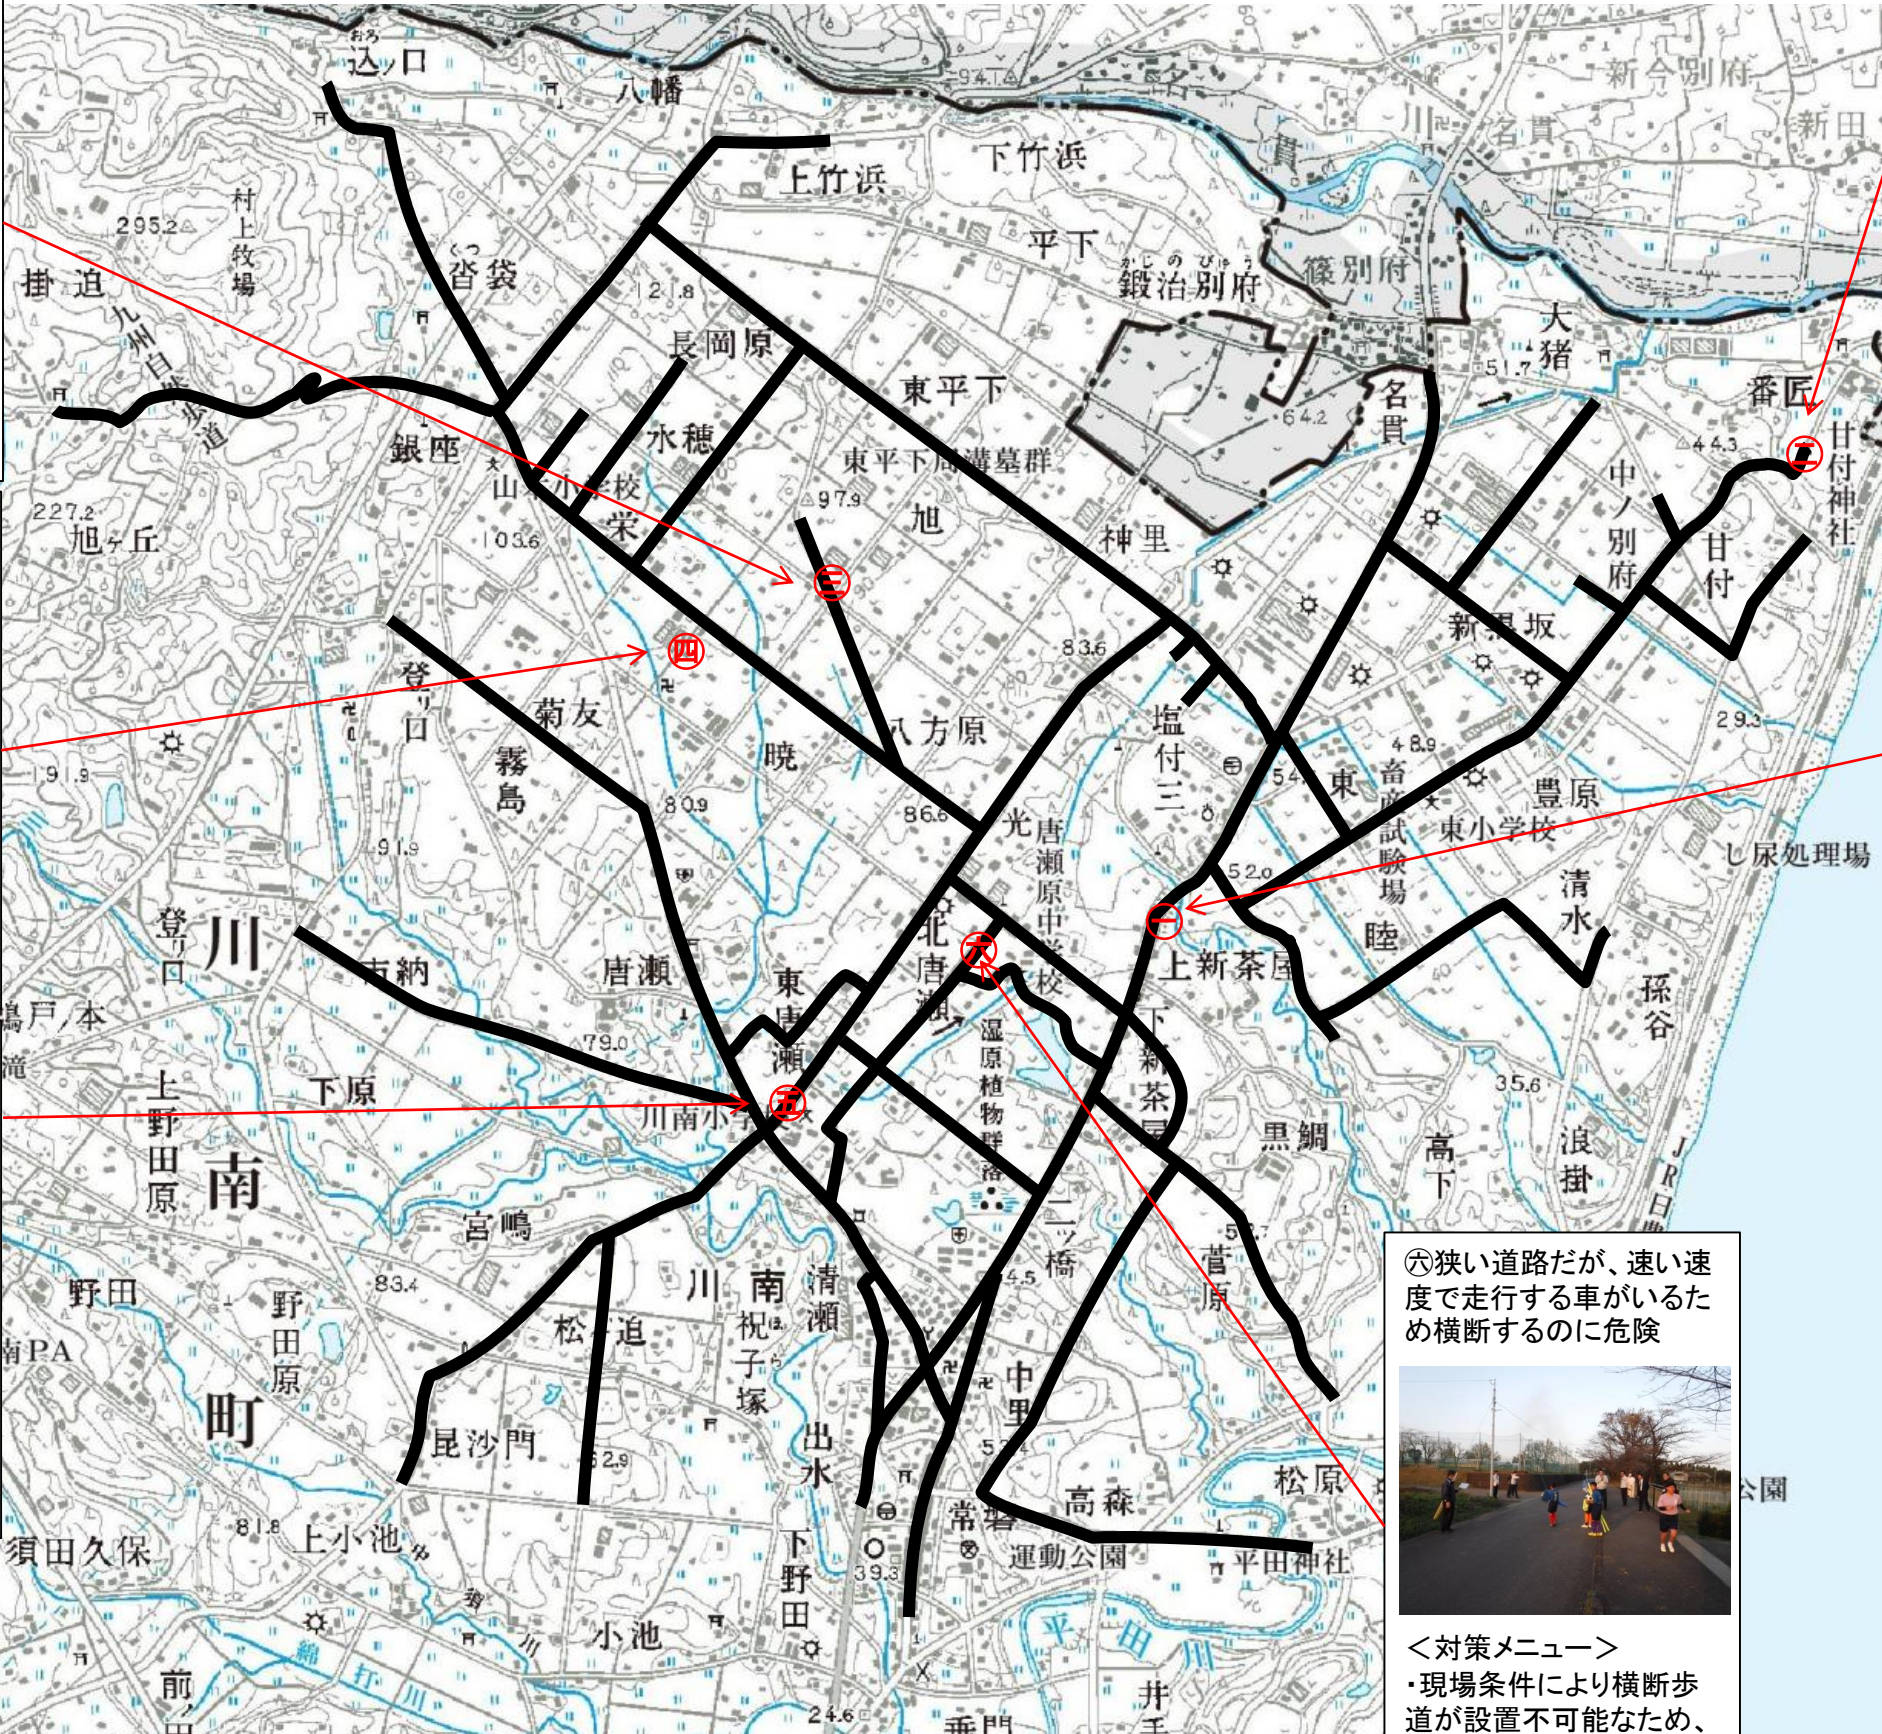
宮崎県 川南町 唐瀬原中学校区(No.2-1) 通学路対策箇所図

㊸『止まれ』の標識及び停止線表示がないので横断時に危険。

㊹不審者が多発しているため、危険を感じる。

㊺歩道幅員が狭いため、歩行者と自転車の離合時に危険。

㊻車が交通制限速度を守らず、速い速度で走行するため危険。

㊼車が交通制限を守らず、速い速度で走行するため危険。

㊽狭い道路だが、速い速度で走行する車がいるため横断するのに危険

<対策メニュー>
・学校及びPTA指導で注意喚起

<対策メニュー>
・通学路位置指定変更

<対策メニュー>
・PTA指導で注意喚起

<対策メニュー>
・速度取締強化(実施中)

<対策メニュー>
・現場条件により横断歩道が設置不可能なため、学校による注意喚起。
