宮崎県 川南町 川南小学校区(No.1-1) 通学路対策箇所図

宮崎県 川南町 通山小学校区 (No.1-1) 通学路対策箇所図

宮崎県 川南町 多賀小学校区 (No.1-1) 通学路対策箇所図

宮崎県 川南町 山本小学校区 (No.1-1) 通学路対策箇所図

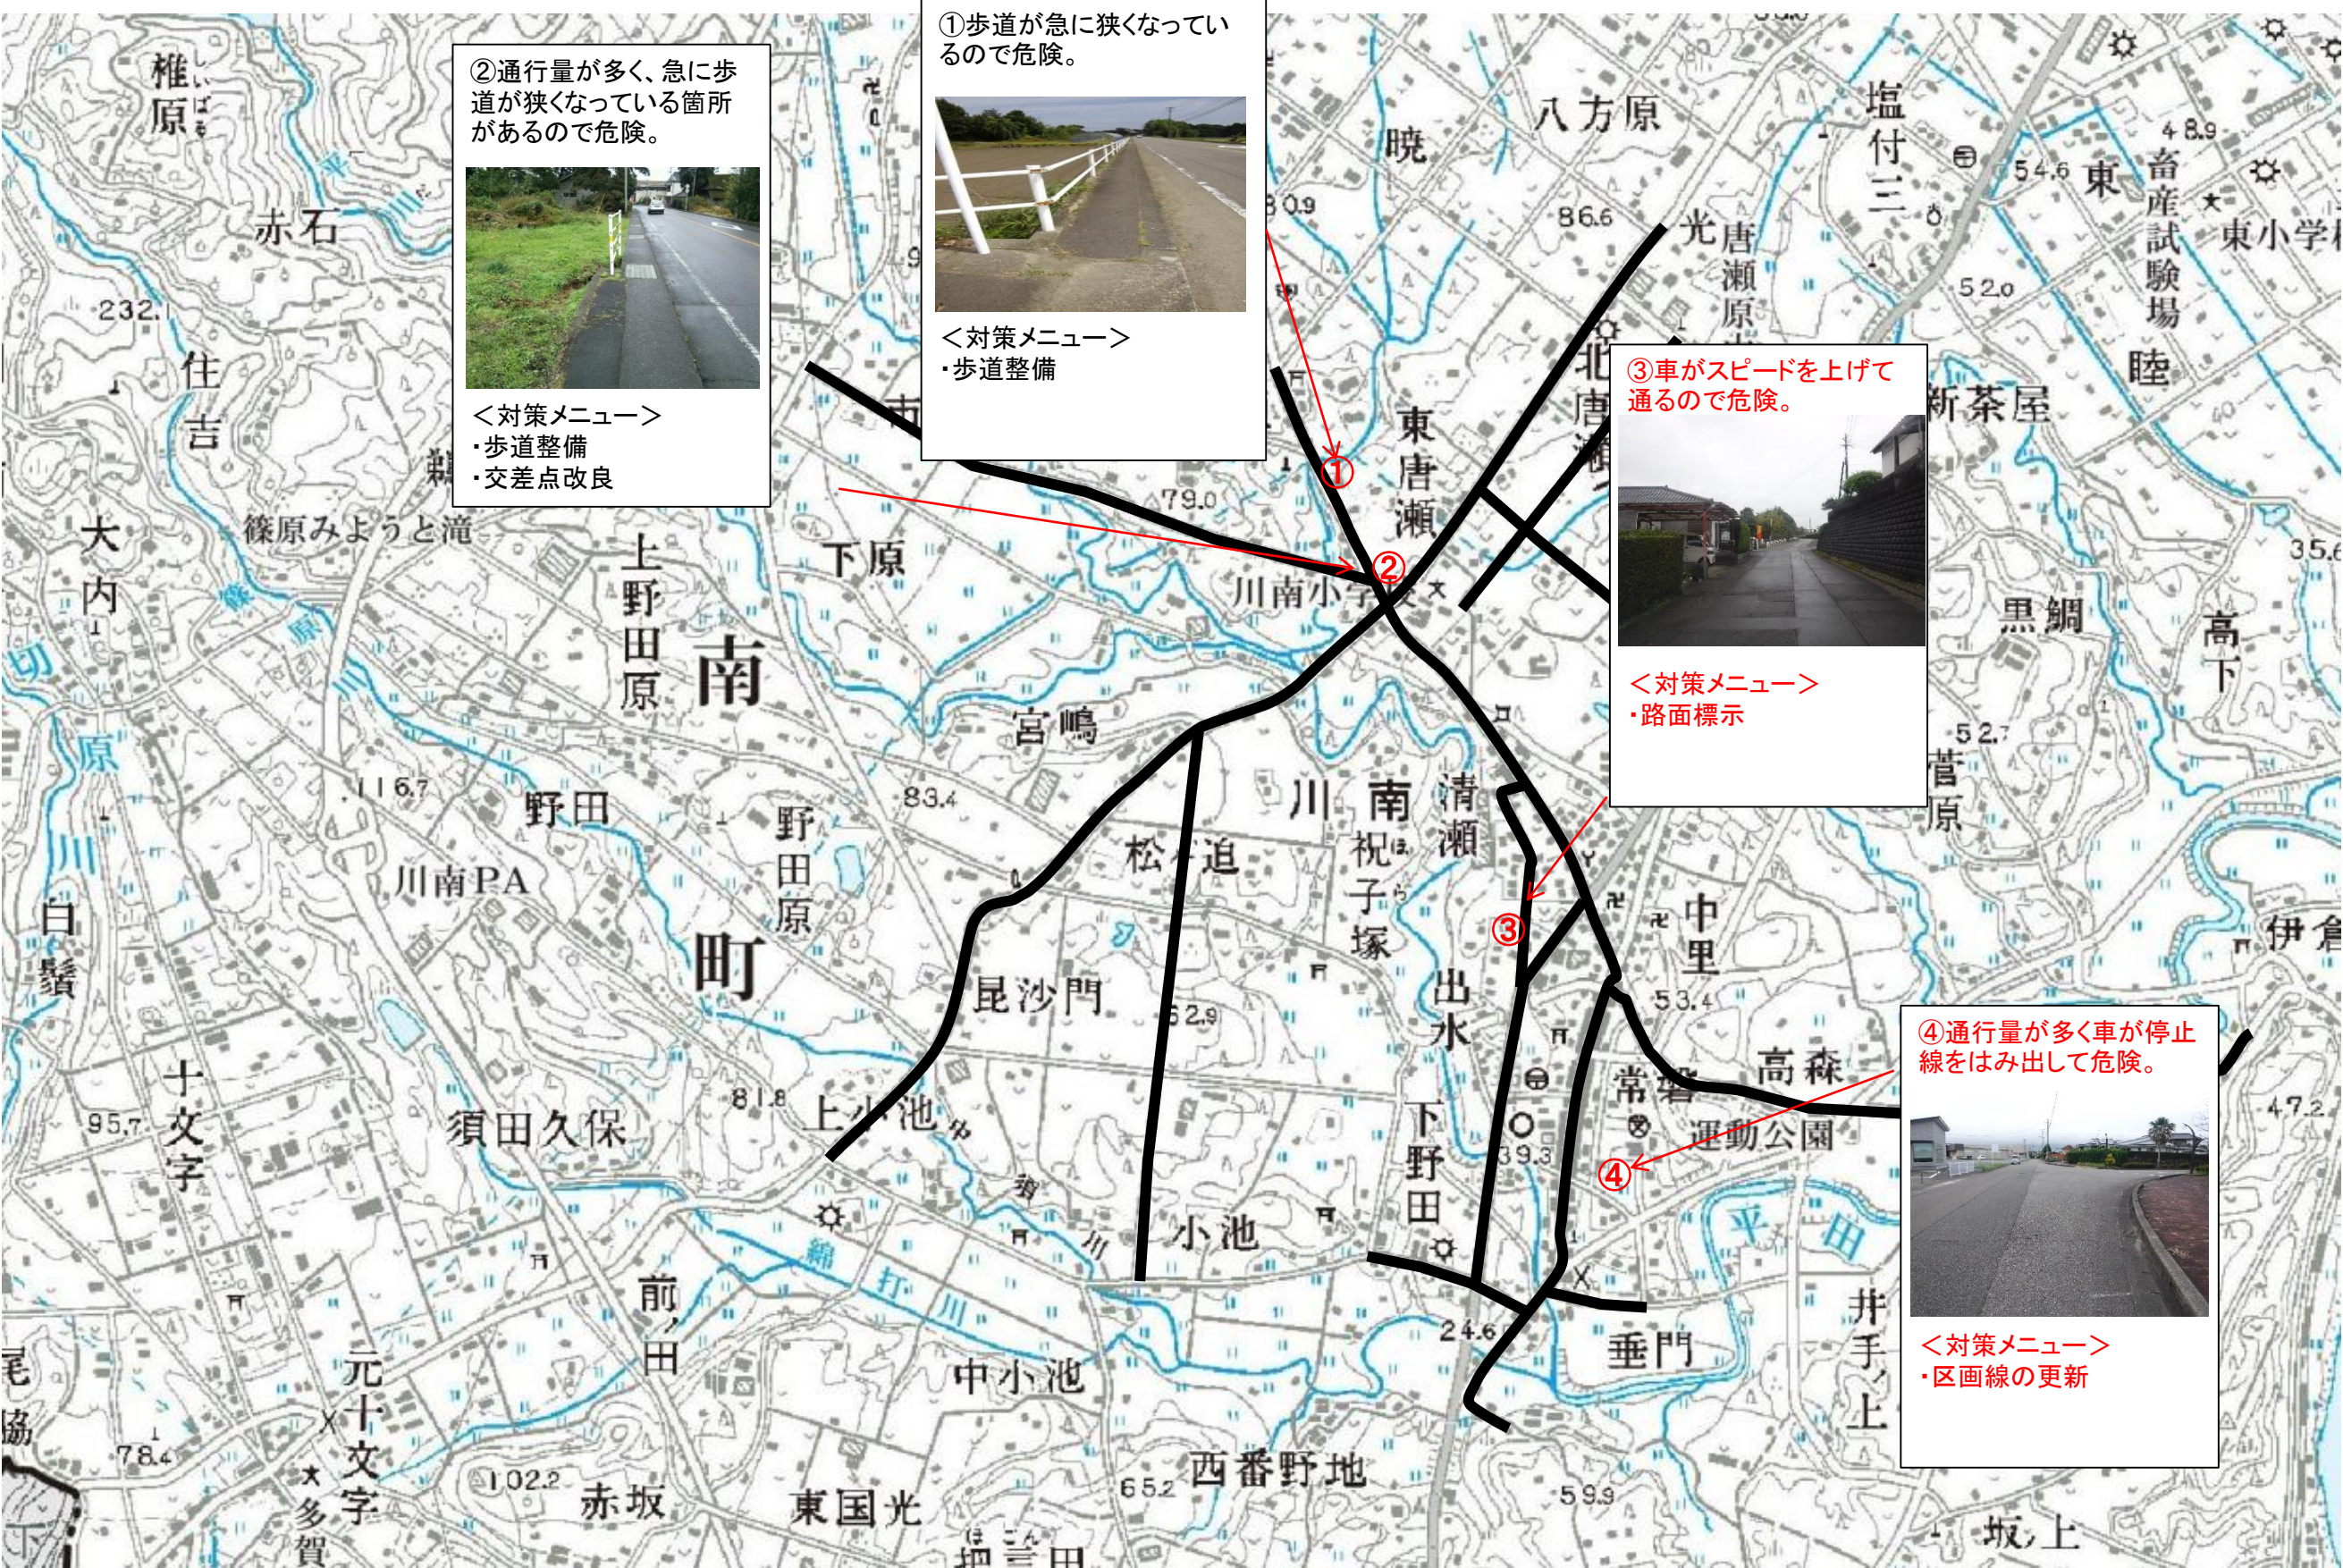
①歩道が急に狭くなっている
るので危険。

②通行量が多く、急に歩道
が狭くなっている箇所
があるので危険。

③車がスピードを上げて
通るので危険。

④通行量が多く車が停止
線をはみ出して危険。

<対策メニュー>
・歩道整備

<対策メニュー>
・歩道整備
・交差点改良

<対策メニュー>
・路面標示

<対策メニュー>
・区画線の更新

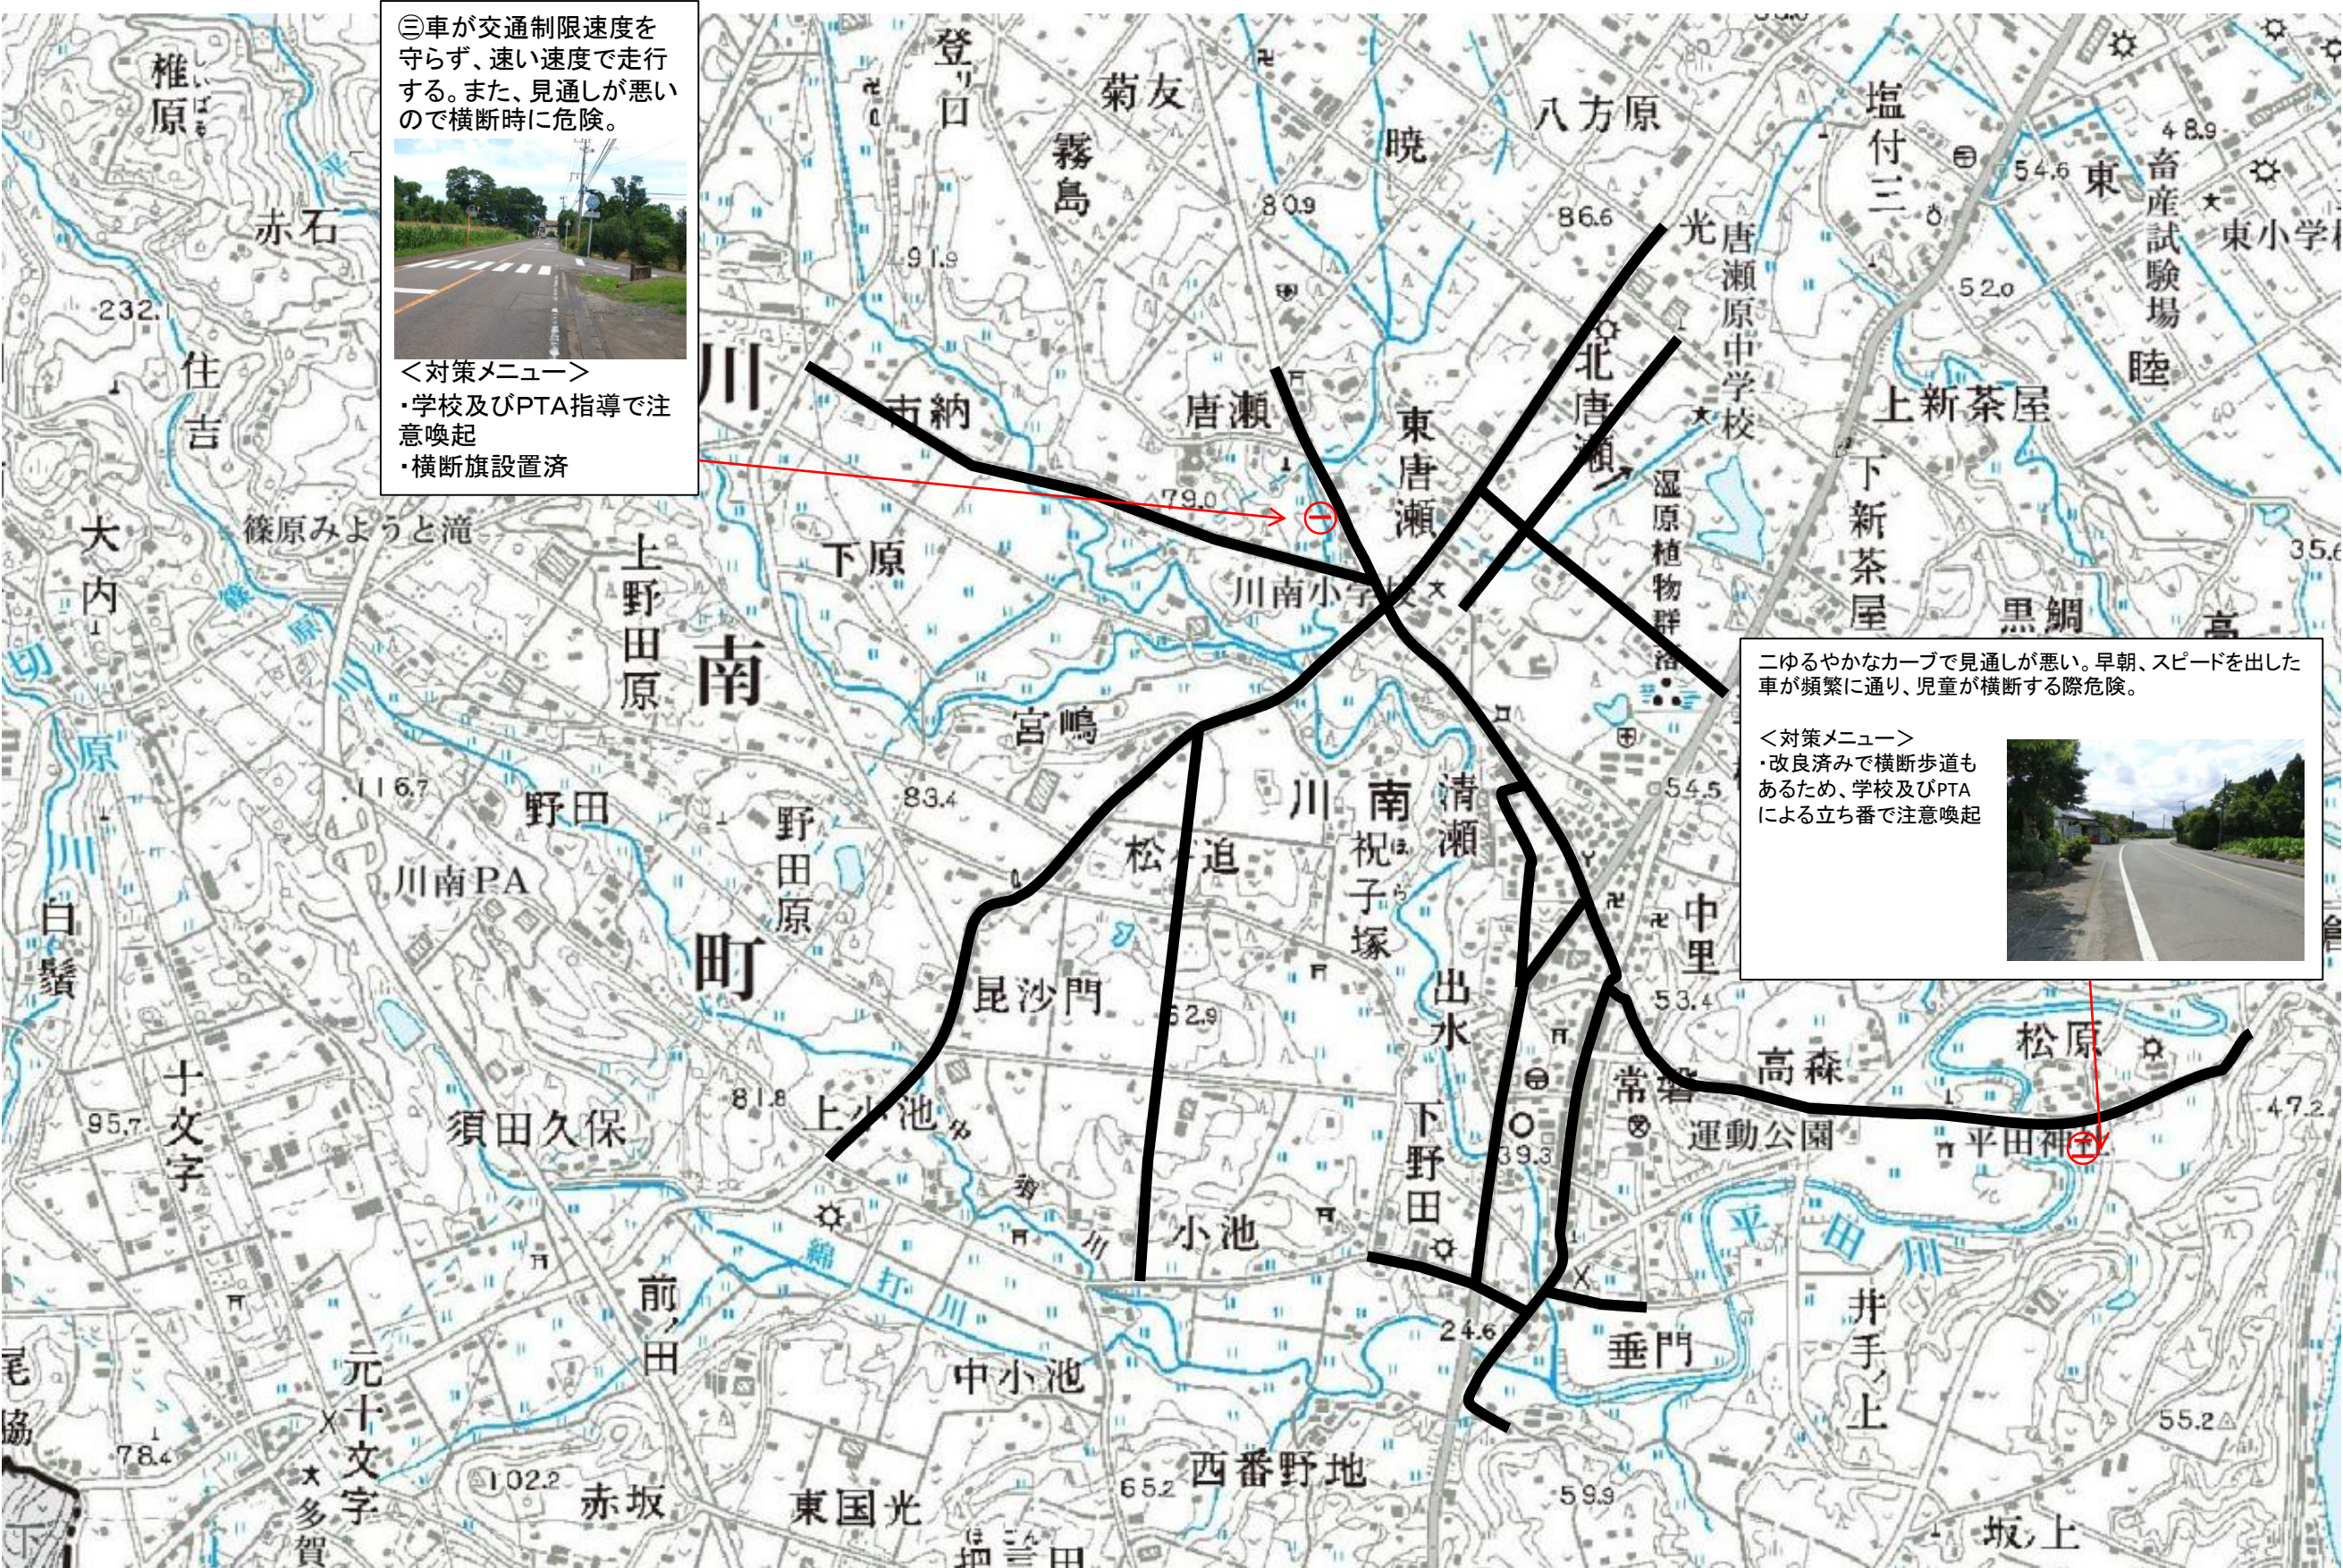
宮崎県 川南町 川南小学校区(No.2-1) 通学路対策箇所図

㊦車が交通制限速度を守らず、速い速度で走行する。また、見通しが悪いので横断時に危険。

二ゆるやかなカーブで見通しが悪い。早朝、スピードを出した車が頻繁に通り、児童が横断する際危険。

<対策メニュー>

- ・学校及びPTA指導で注意喚起
- ・横断旗設置済

- <対策メニュー>
- ・改良済みで横断歩道もあるため、学校及びPTAによる立ち番で注意喚起

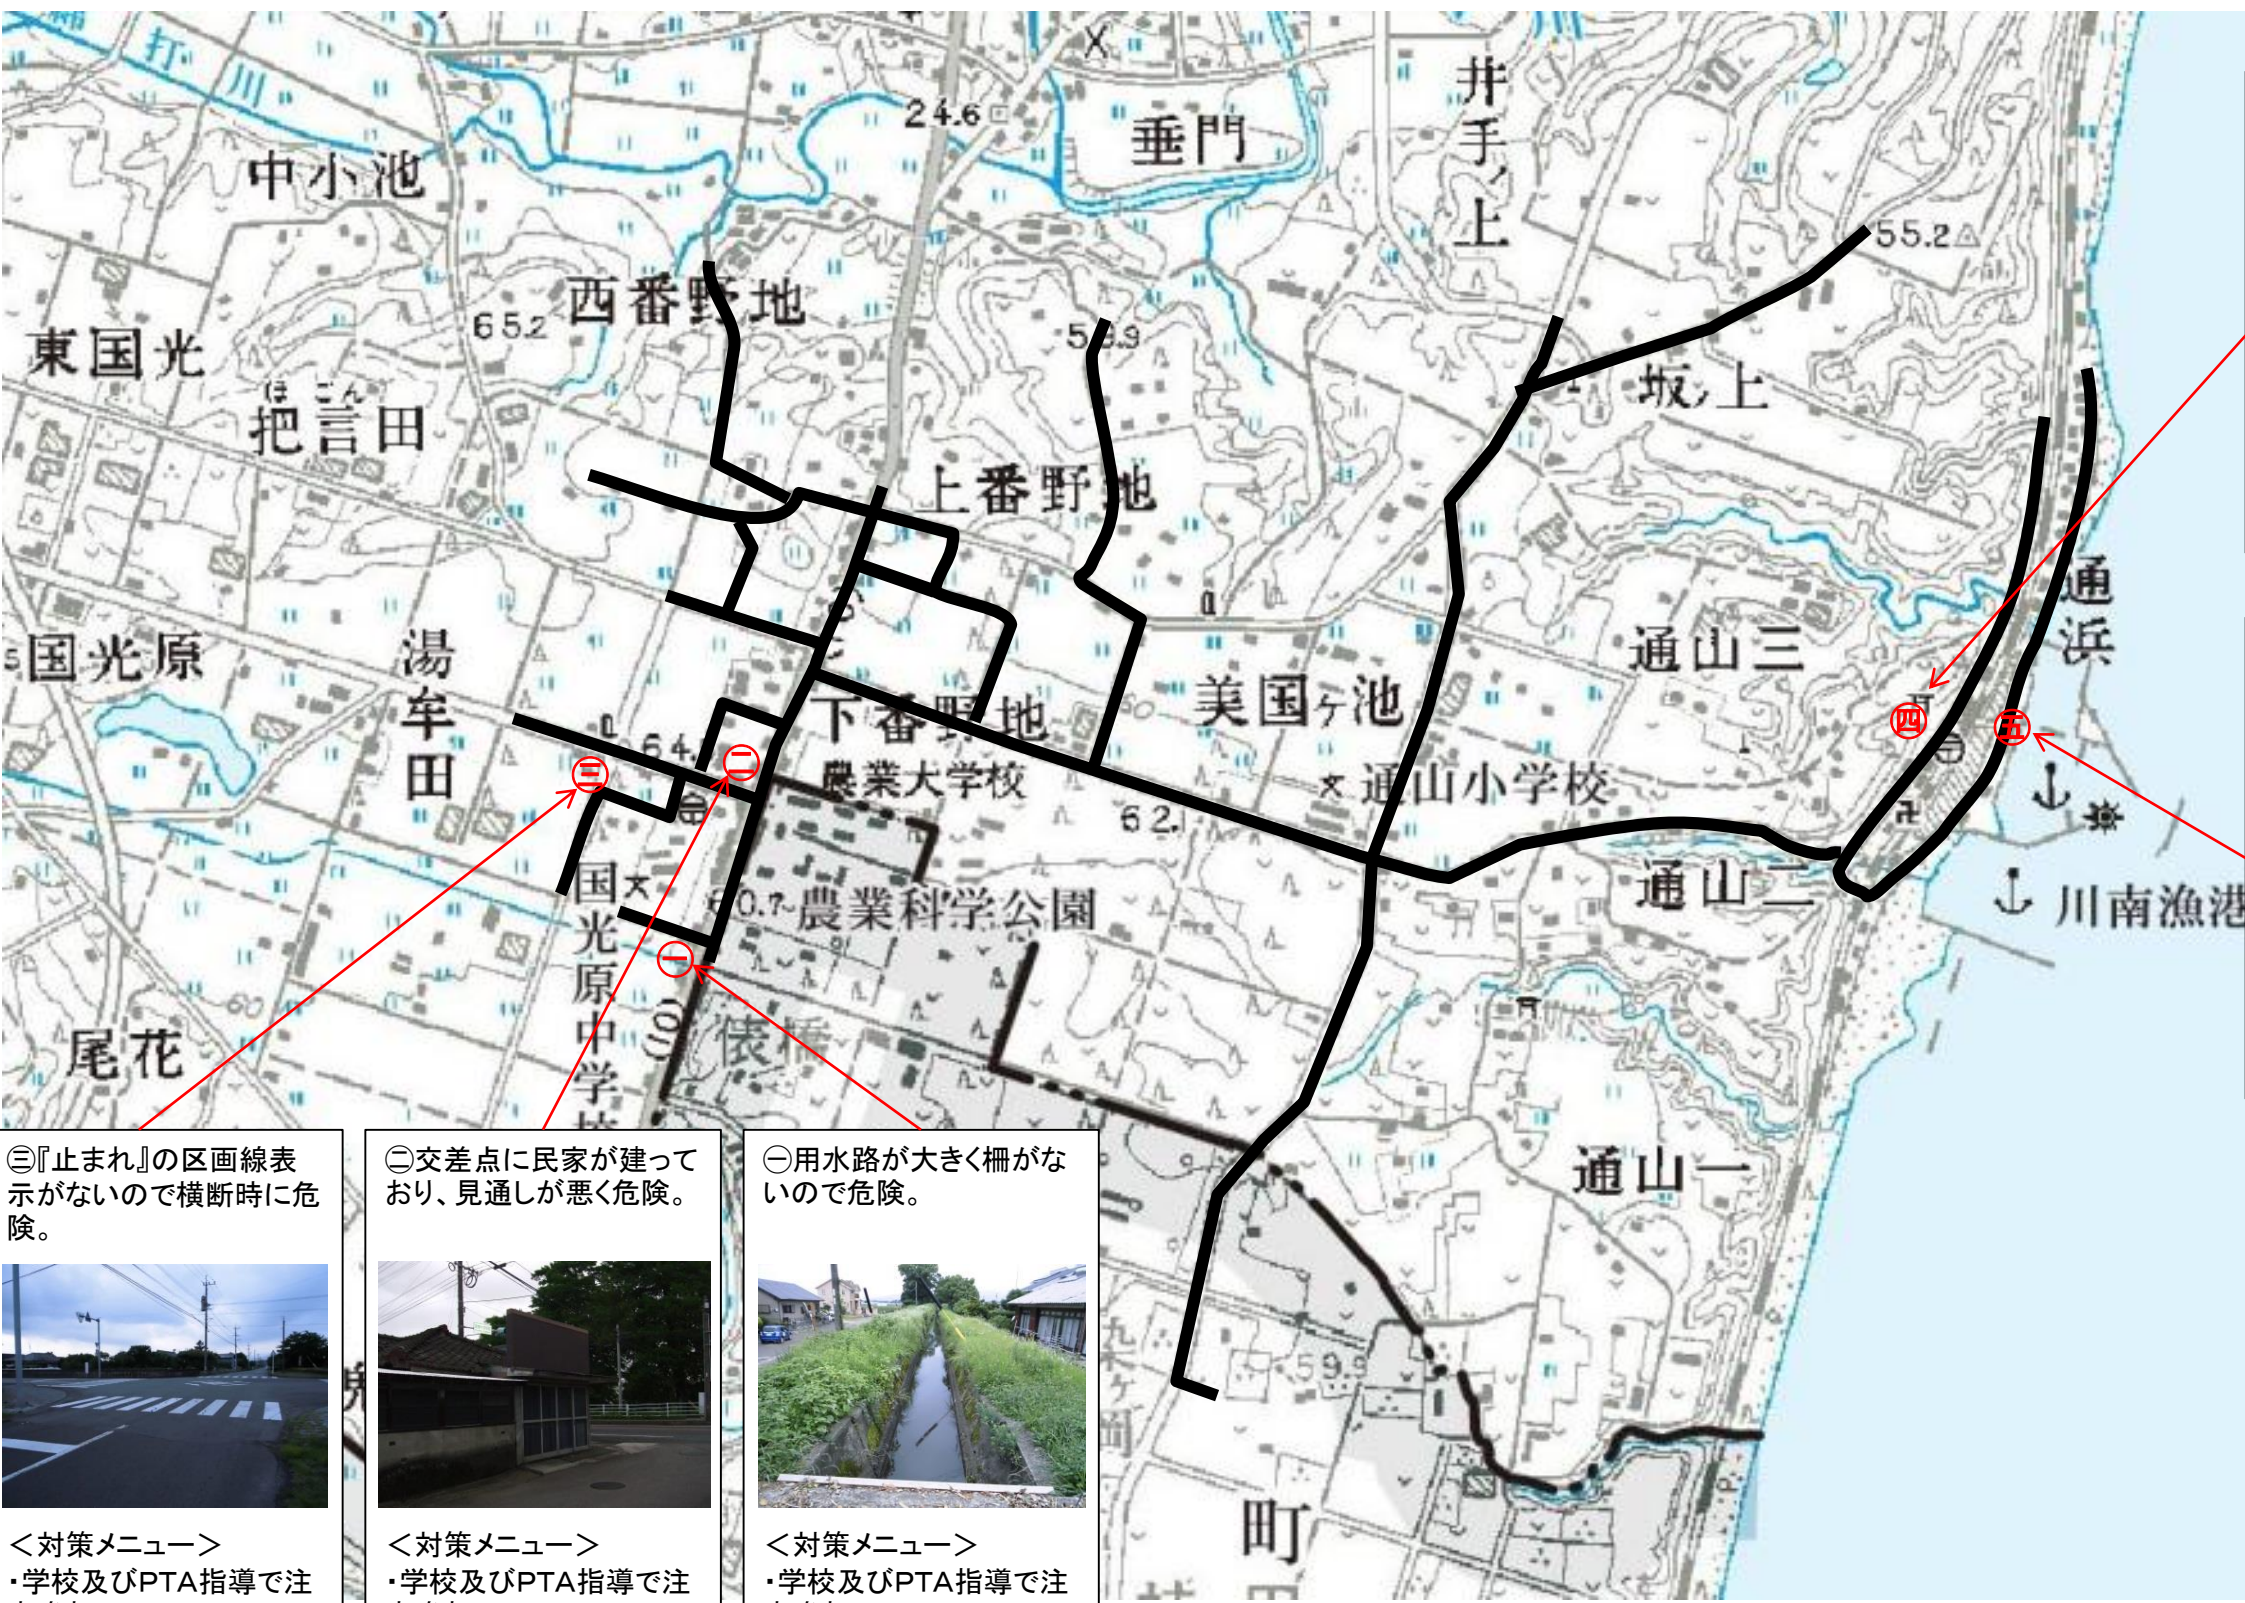
宮崎県 川南町 通山小学校区 (No.2-1) 通学路対策箇所図

④車が交通制限速度を守らず、早い速度で走行するため、横断時に危険。

⑤急勾配のため、自転車が飛出てくる。

③『止まれ』の区画線表示がないので横断時に危険。

②交差点に民家が建っており、見通しが悪く危険。

①用水路が大きく柵がないので危険。

<対策メニュー>
・速度取締強化(実施中)

<対策メニュー>
・学校及びPTA指導で注意喚起

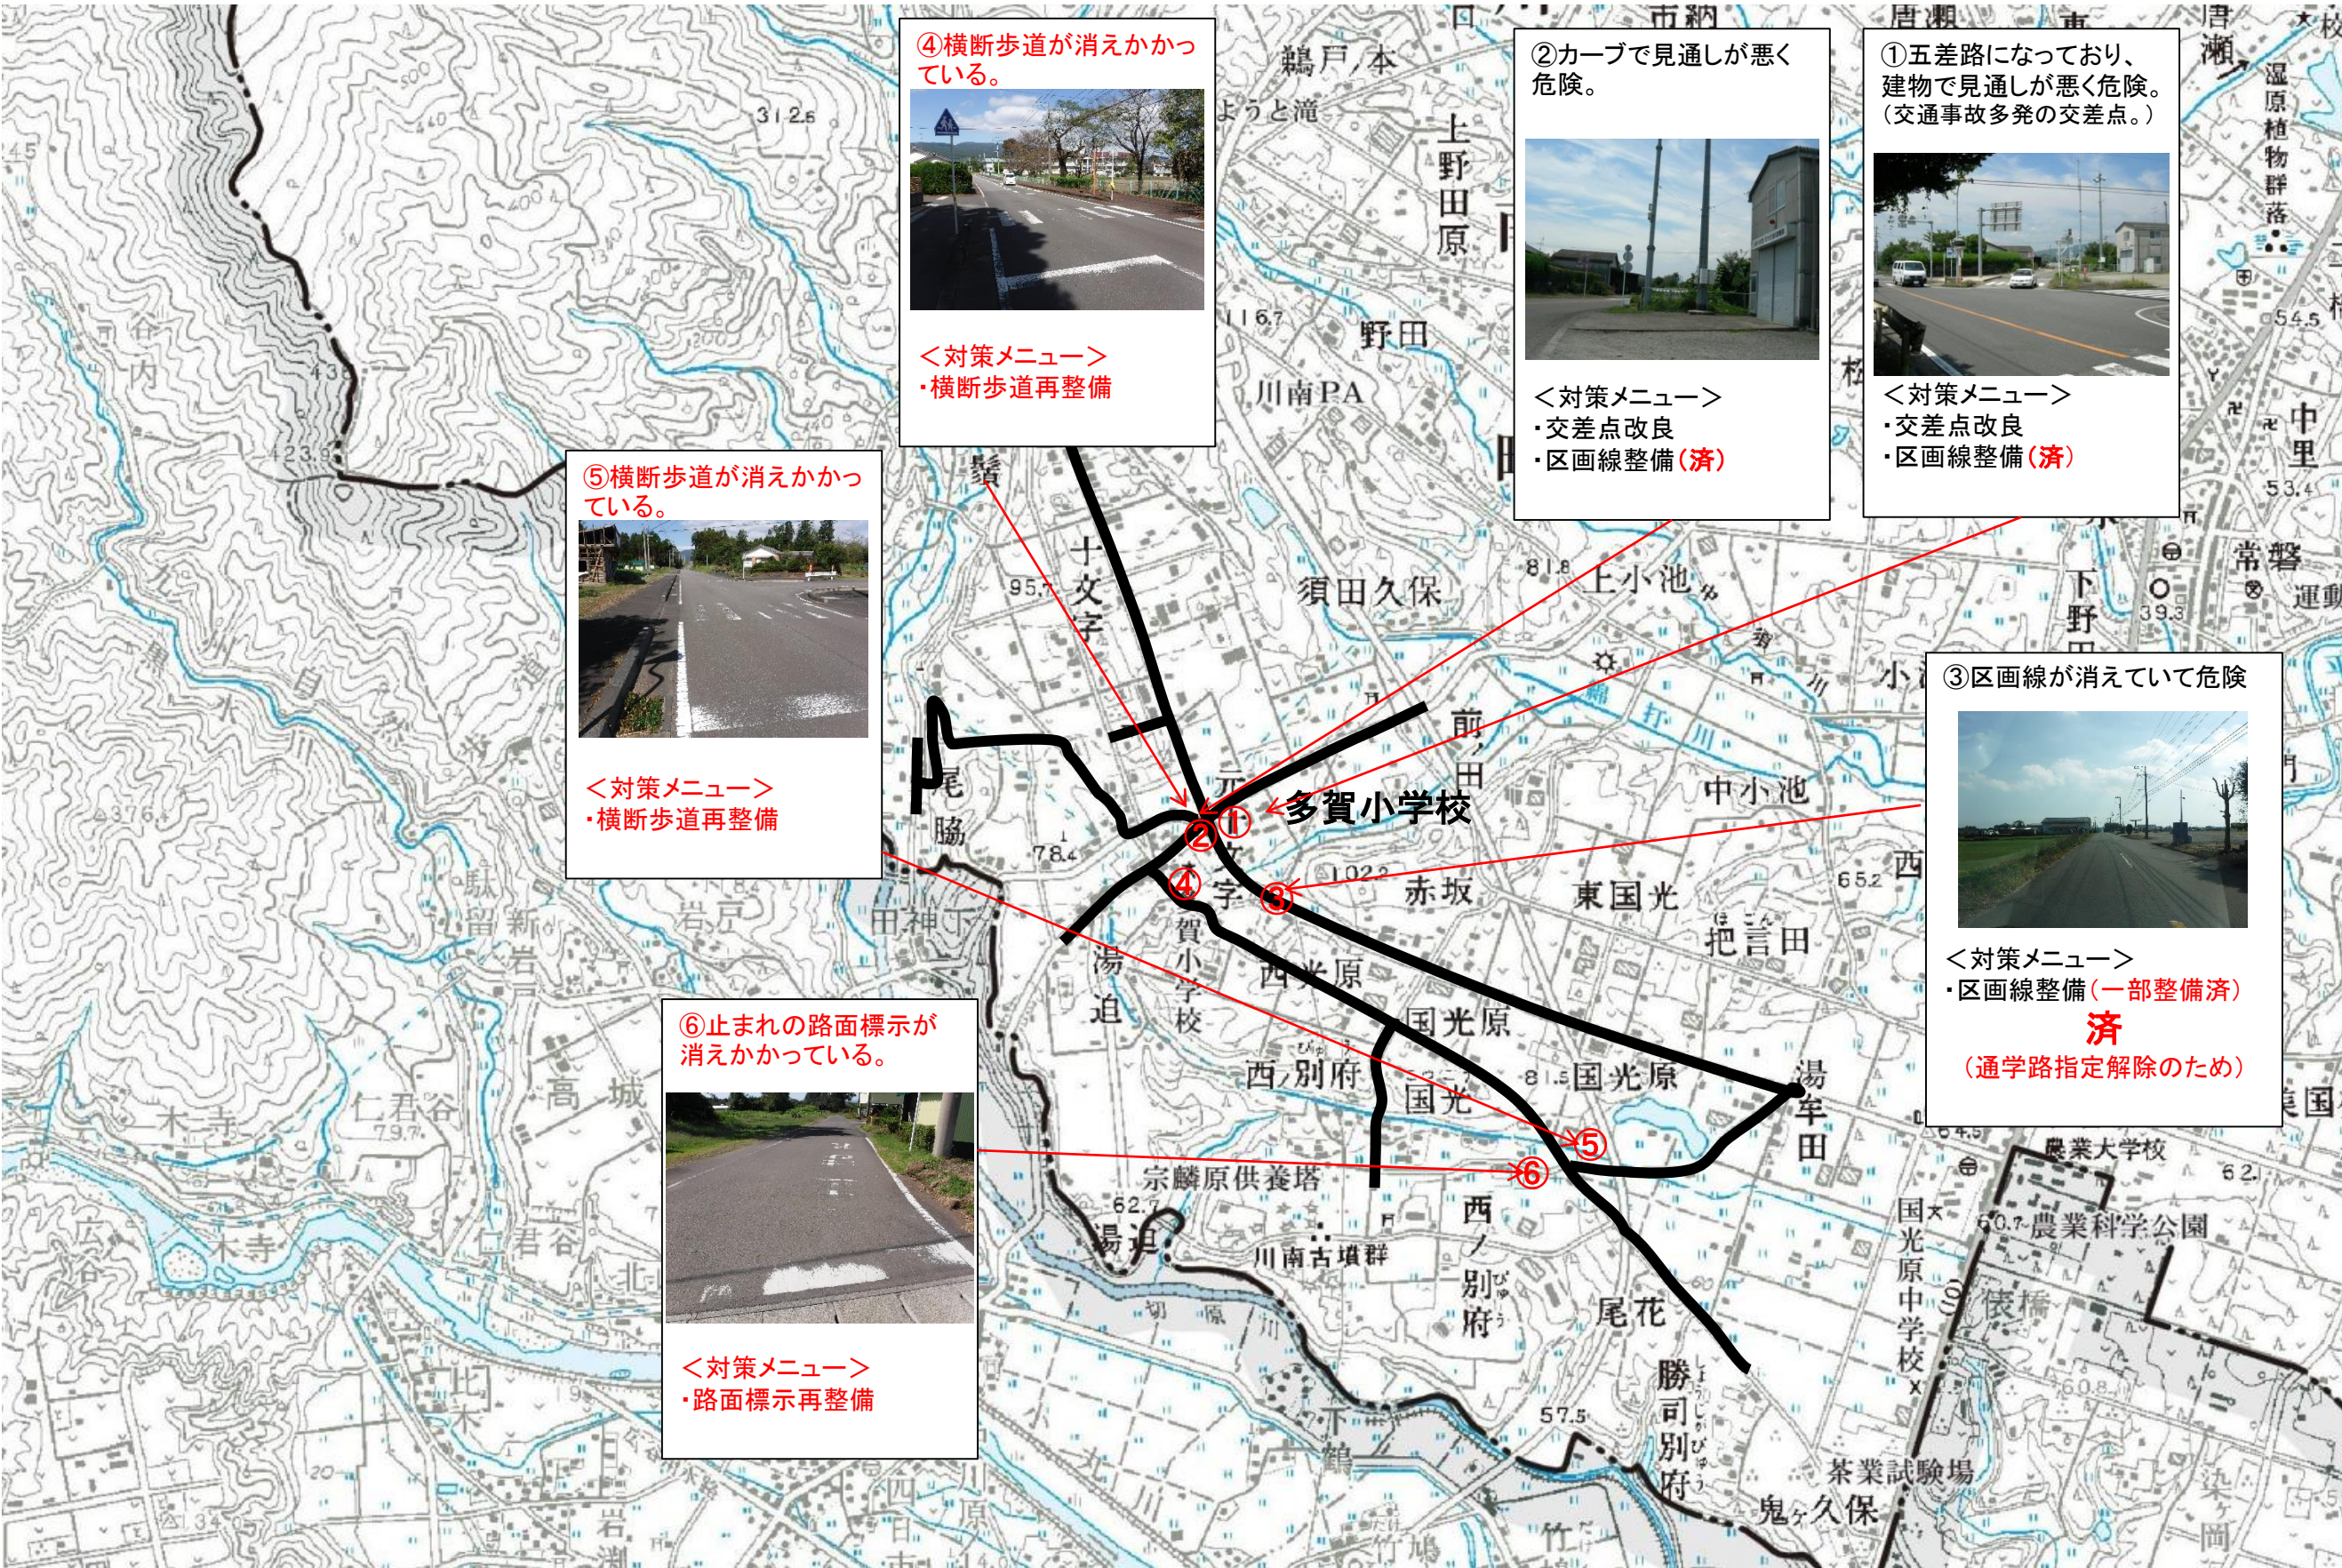
④横断歩道が消えかかっている。

⑤横断歩道が消えかかっている。

②カーブで見通しが悪く危険。

①五差路になっており、建物で見通しが悪く危険。(交通事故多発の交差点。)

③区画線が消えていて危険

<対策メニュー>
・横断歩道再整備

<対策メニュー>
・交差点改良
・区画線整備(済)

<対策メニュー>
・区画線整備(一部整備済)
済
(通学路指定解除のため)

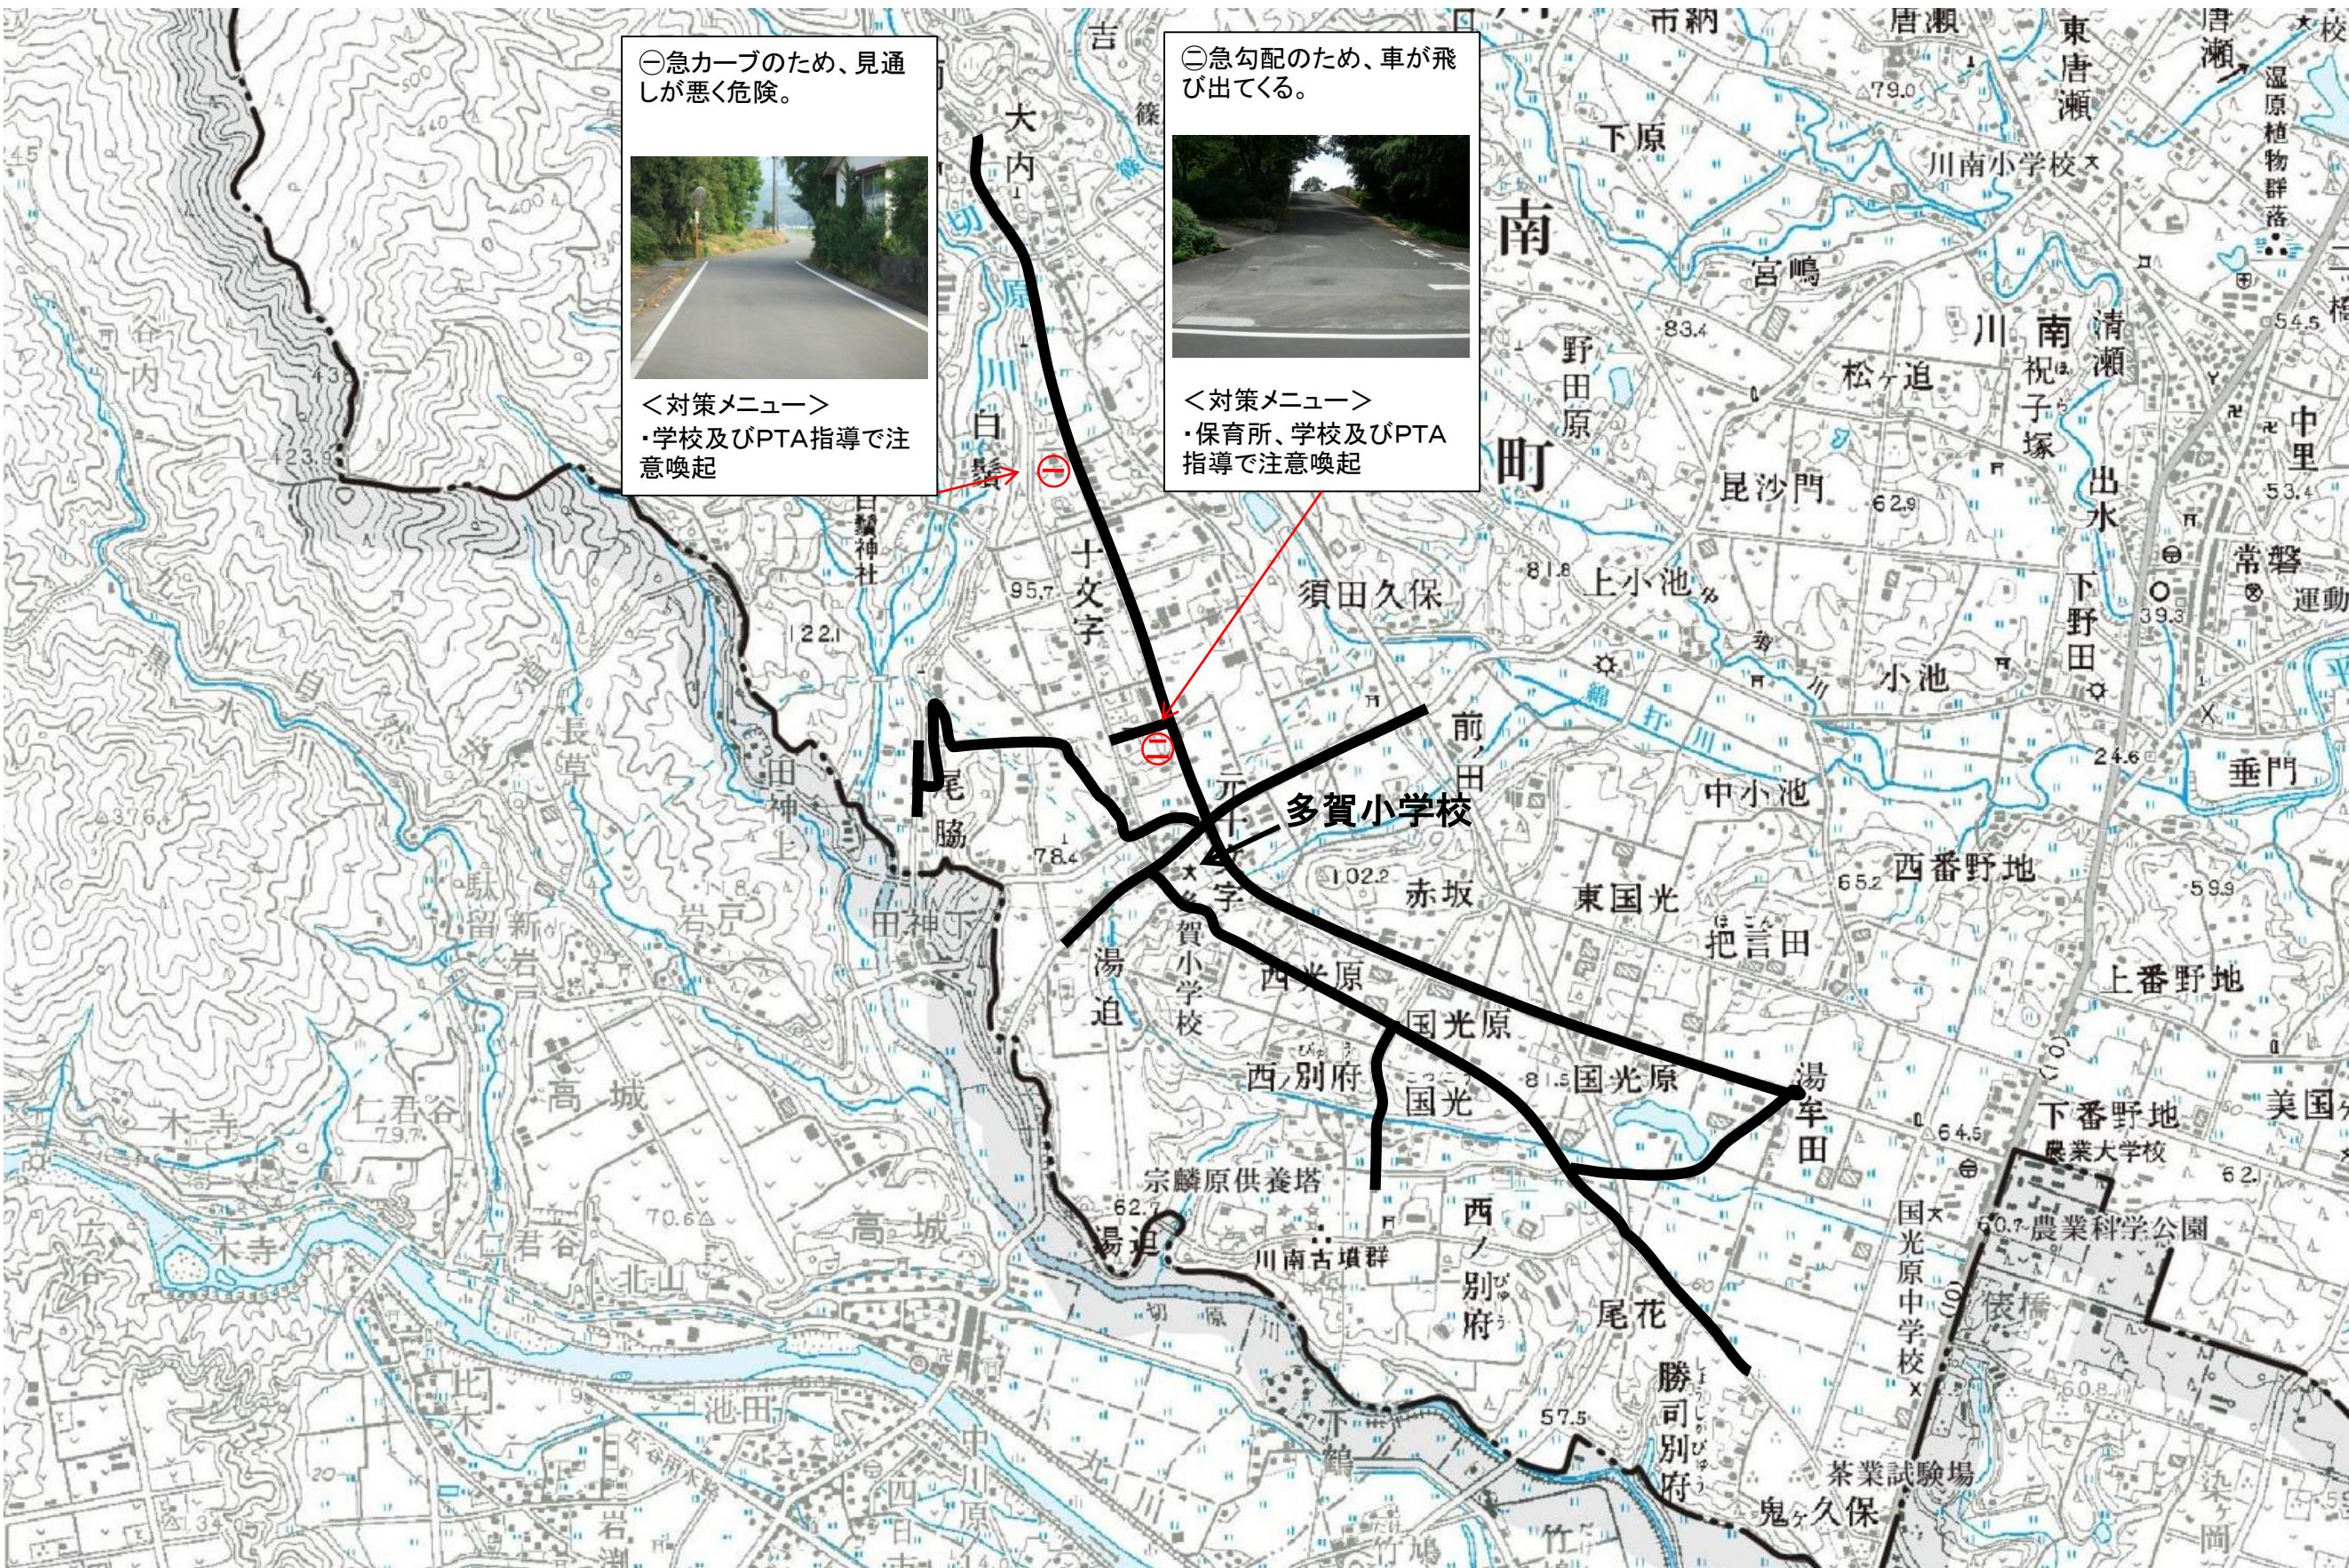
宮崎県 川南町 多賀小学校区(No.2-1) 通学路対策箇所図

⊖急カーブのため、見通しが悪く危険。

⊖急勾配のため、車が飛び出てくる。

<対策メニュー>
・学校及びPTA指導で注意喚起

<対策メニュー>
・保育所、学校及びPTA指導で注意喚起

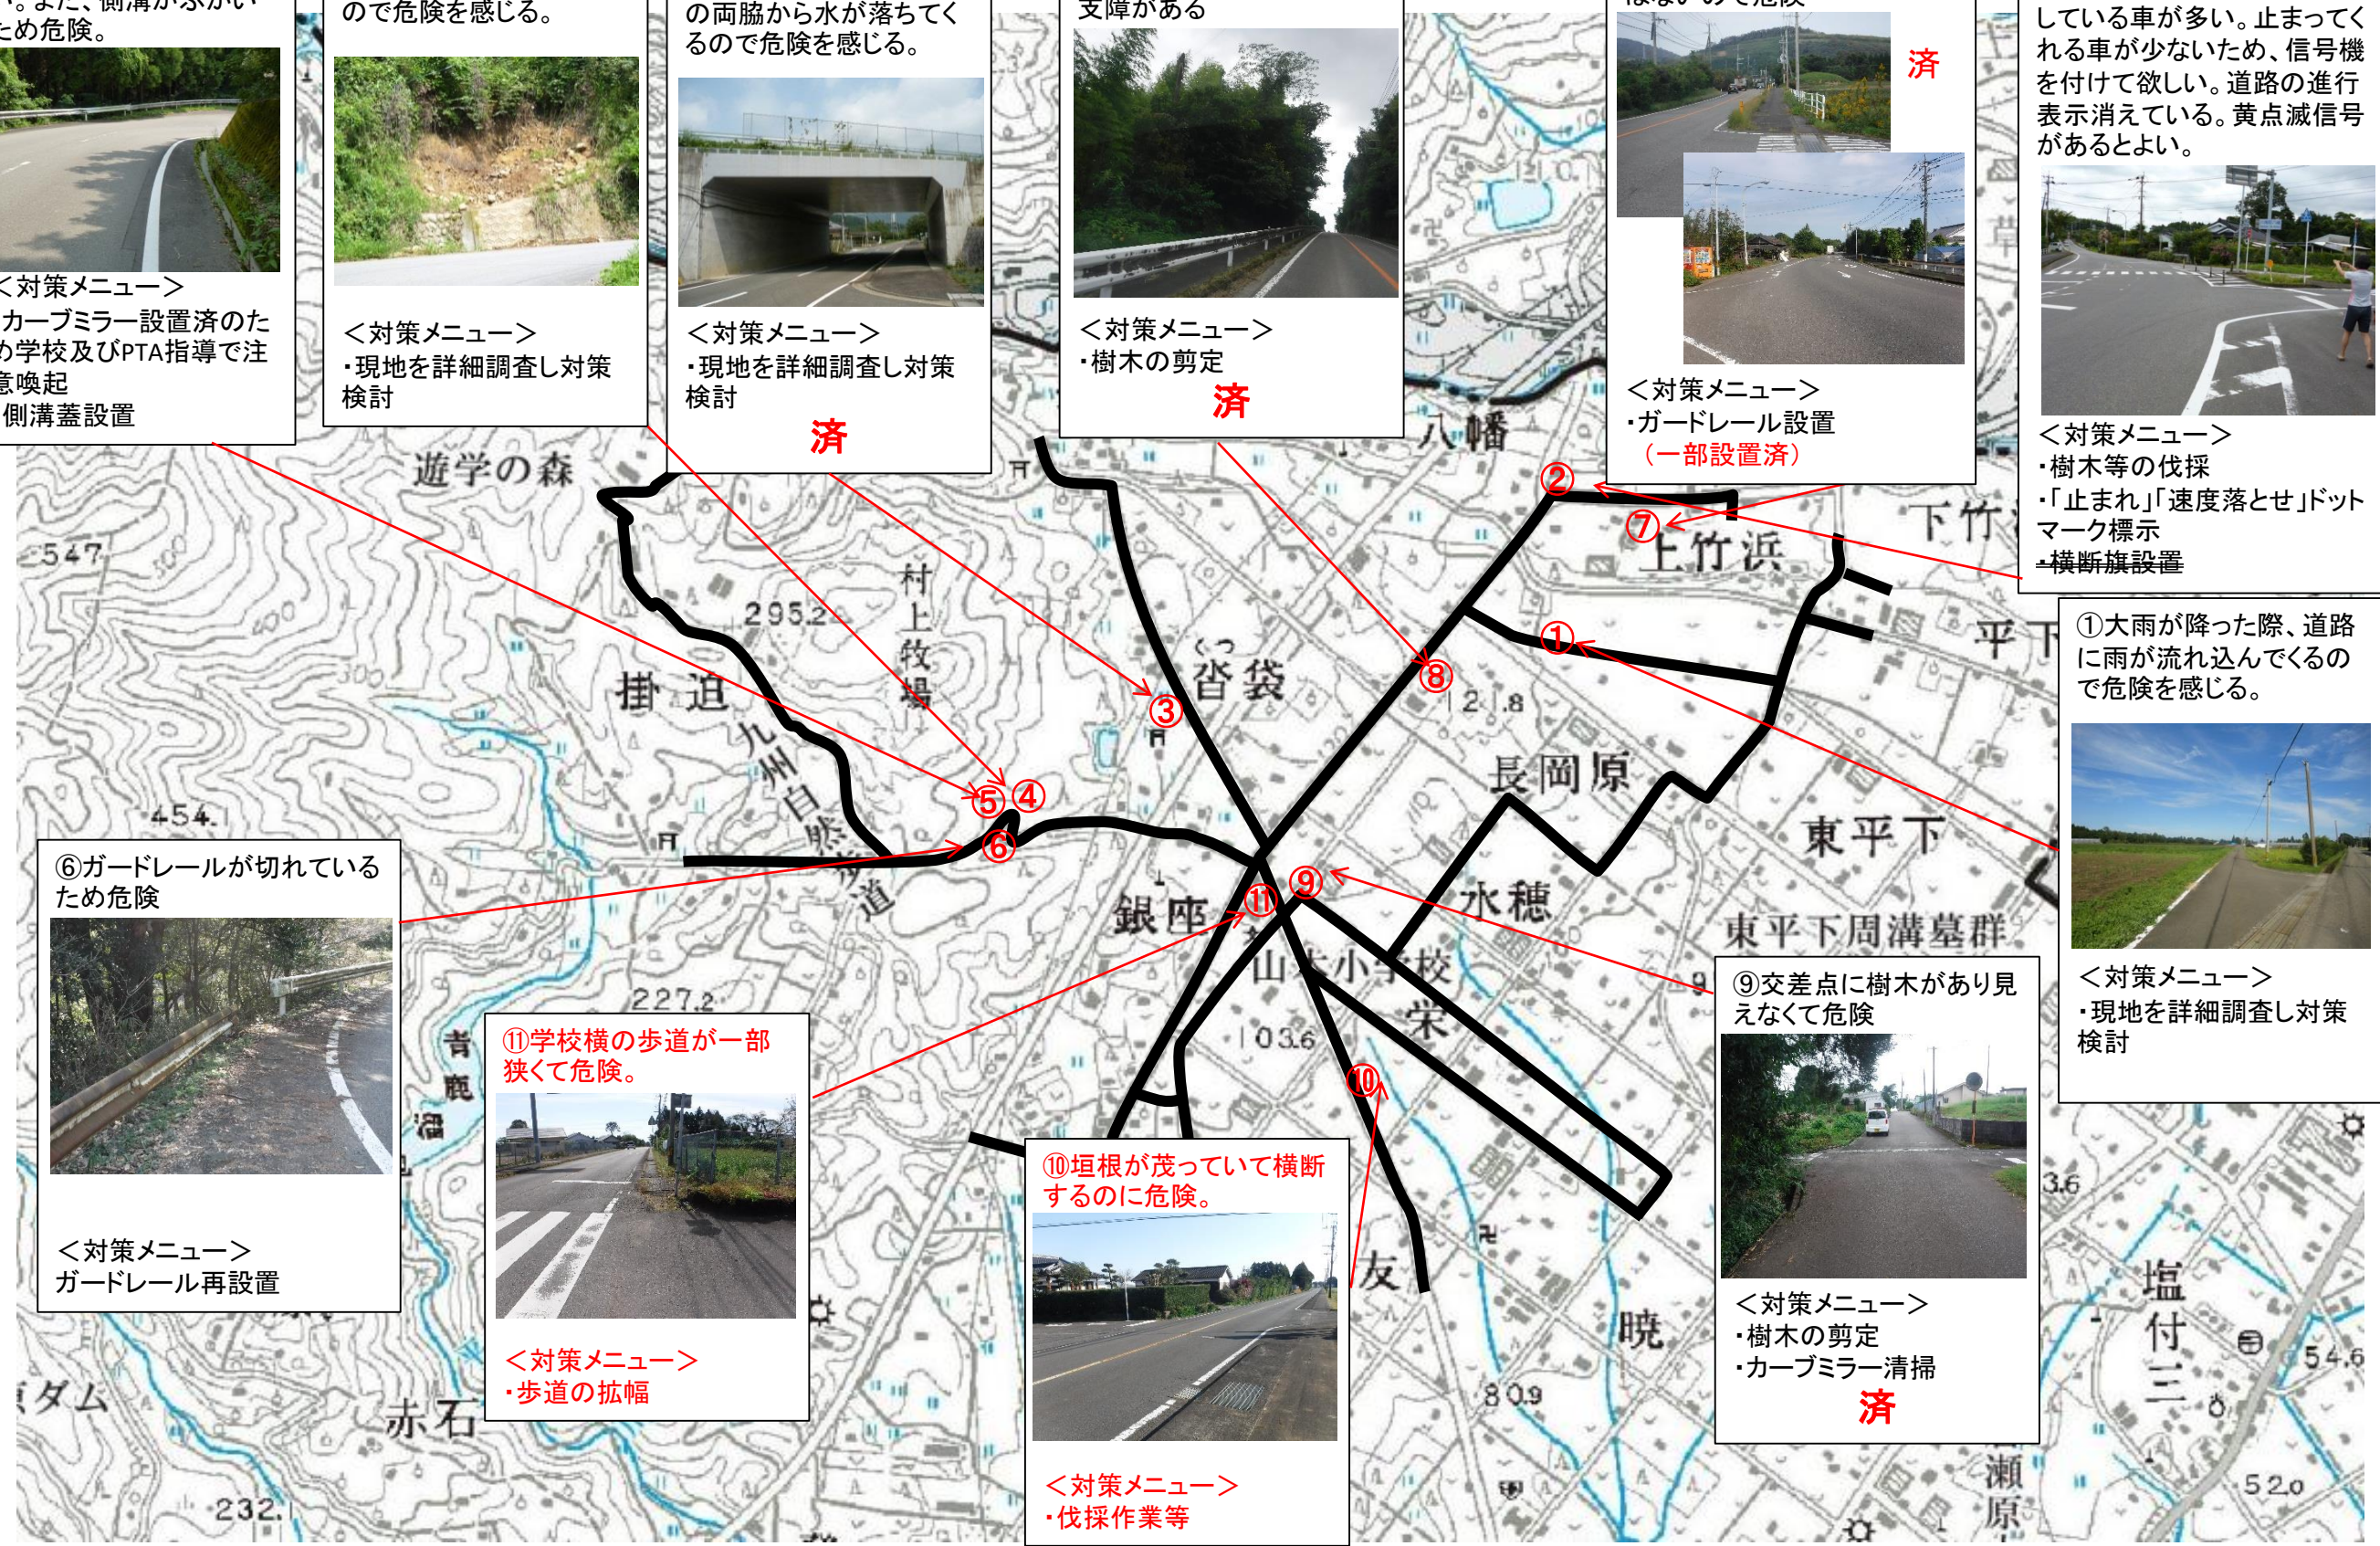
⑤急カーブで見通しが悪い。また、側溝がふかい
ため危険。

④がけ崩れの箇所があるので危険を感じる。

③大雨の際、高速道路橋の両脇から水が落ちてくるので危険を感じる。

⑪学校横の歩道が一部狭くて危険。

⑩垣根が茂っていて横断するのに危険。

<対策メニュー>
・カーブミラー設置済のため学校及びPTA指導で注意喚起
・側溝蓋設置

<対策メニュー>
・現地を詳細調査し対策検討

<対策メニュー>
・歩道の拡幅

<対策メニュー>
・伐採作業等
