宮崎県 川南町 川南小学校区(No.1-1) 通学路対策箇所図

宮崎県 川南町 通山小学校区 (No.1-1) 通学路対策箇所図

宮崎県 川南町 多賀小学校区 (No.1-1) 通学路対策箇所図

宮崎県 川南町 山本小学校区 (No.1-1) 通学路対策箇所図

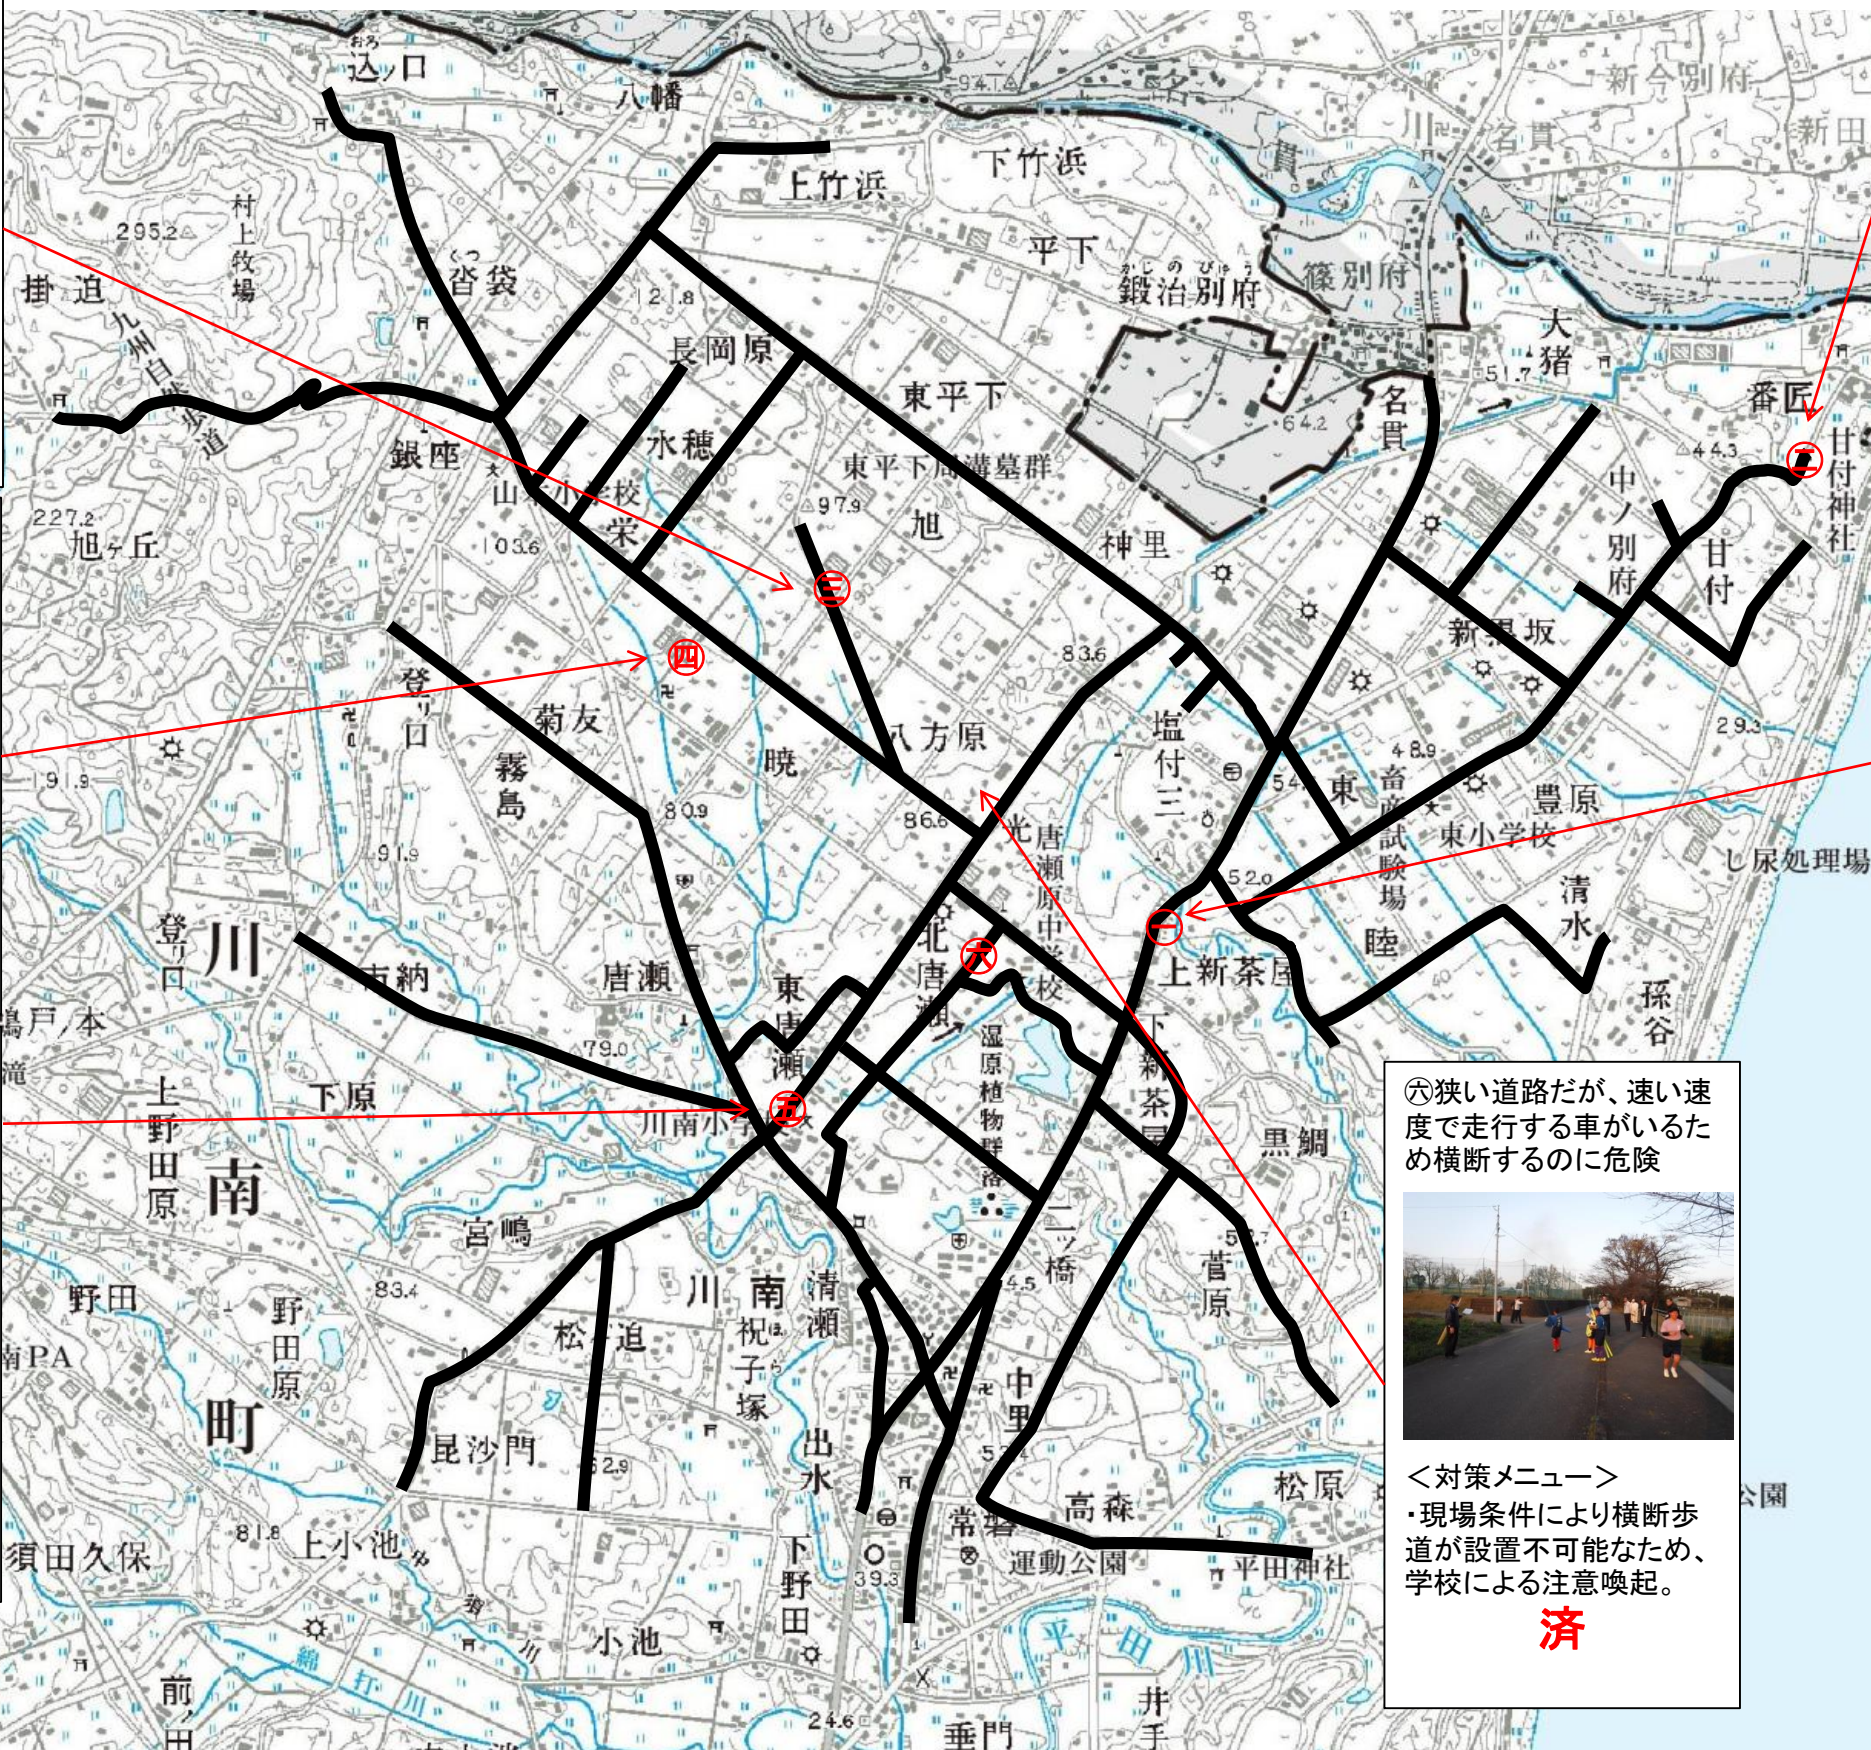
宮崎県 川南町 唐瀬原中学校区(No.2-1) 通学路対策箇所図

㊸『止まれ』の標識及び停止線表示がないので横断時に危険。

㊹不審者が多発しているため、危険を感じる。

㊺歩道幅員が狭いため、歩行者と自転車の離合時に危険。

㊻車が交通制限速度を守らず、速い速度で走行するため危険。

㊼車が交通制限を守らず、速い速度で走行するため危険。

㊽狭い道路だが、速い速度で走行する車がいるため横断するのに危険

<対策メニュー>
・学校及びPTA指導で注意喚起

<対策メニュー>
・通学路位置指定変更

<対策メニュー>
・PTA指導で注意喚起

<対策メニュー>
・速度取締強化(実施中)

<対策メニュー>
・現場条件により横断歩道が設置不可能なため、学校による注意喚起。

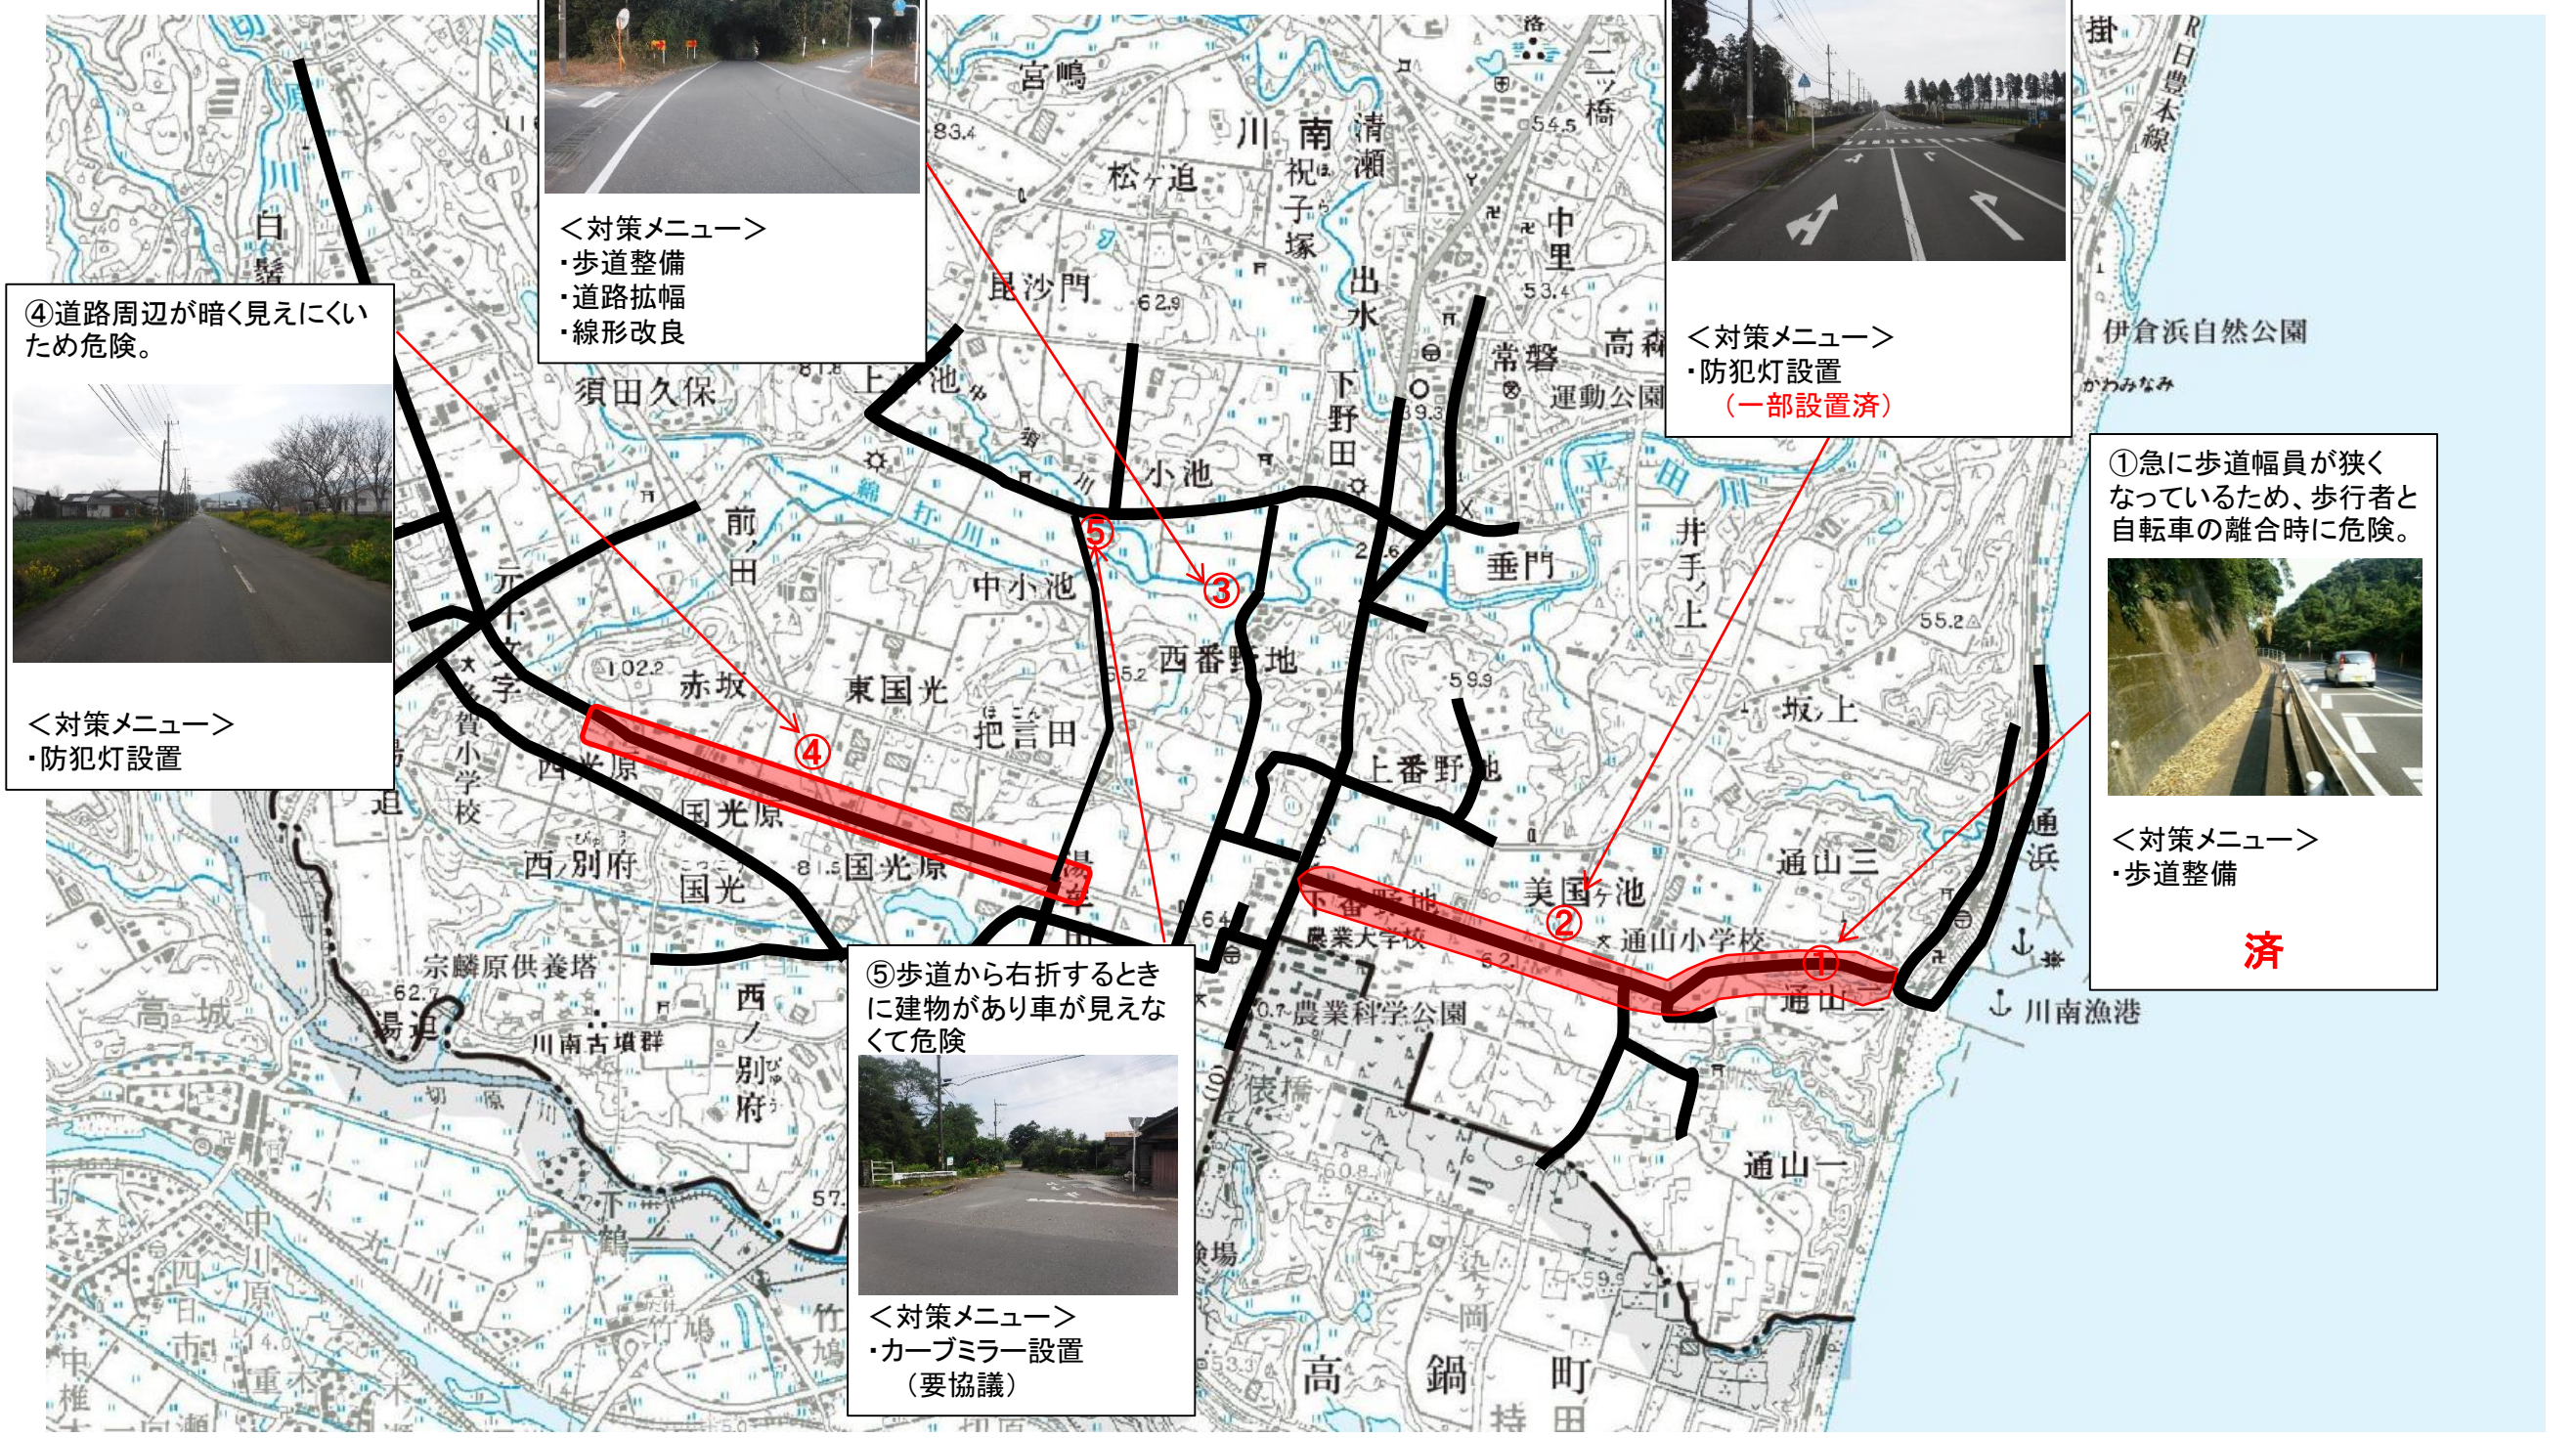
宮崎県 川南町 国光原中学校区 (No.1-1) 通学路対策箇所図

⑤歩道から右折するとき
に建物があり車が見えな
くて危険

- <対策メニュー>
- ・カーブミラー設置
(要協議)
